Schadensfall Schorndorf

Im nordwestlichen Stadtgebiet von Schorndorf wurden im Oktober 2008 in der Nähe der Keplerschule zwei 115 Meter tiefe Bohrungen abgeteuft und zu Erdwärmesonden ausgebaut. Wenige Tage nach Abteufen der Bohrungen versiegte die aus den Talablagerungen artesisch austretende Rainbrunnenquelle auf dem Gelände der Keplerschule. Dies hatte zur Folge, dass auch das von der Quelle gespeiste Biotop trocken fiel.

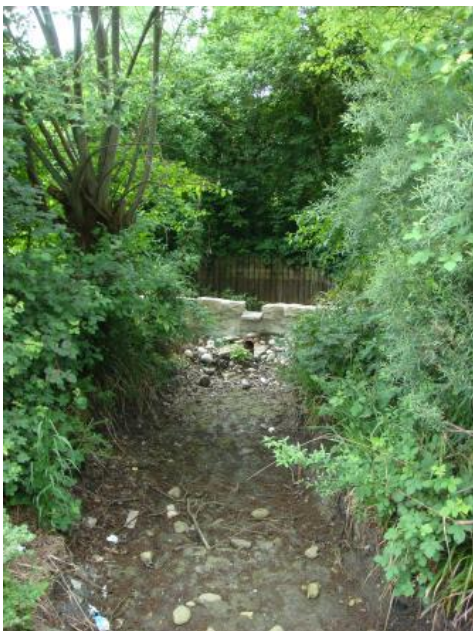
Versiegter Quellauslauf der
Rainbrunnenquelle/Schorndorf
