Ingenieurgeologie · Massenbewegungen · Hangrutschungen (Rutschen) · Hangrutschungen in den Gesteinen des Unterjuras bis Mitteljuras im Albvorland · Hangrutschung Tannenwald

## Hangrutschung Tannenwald

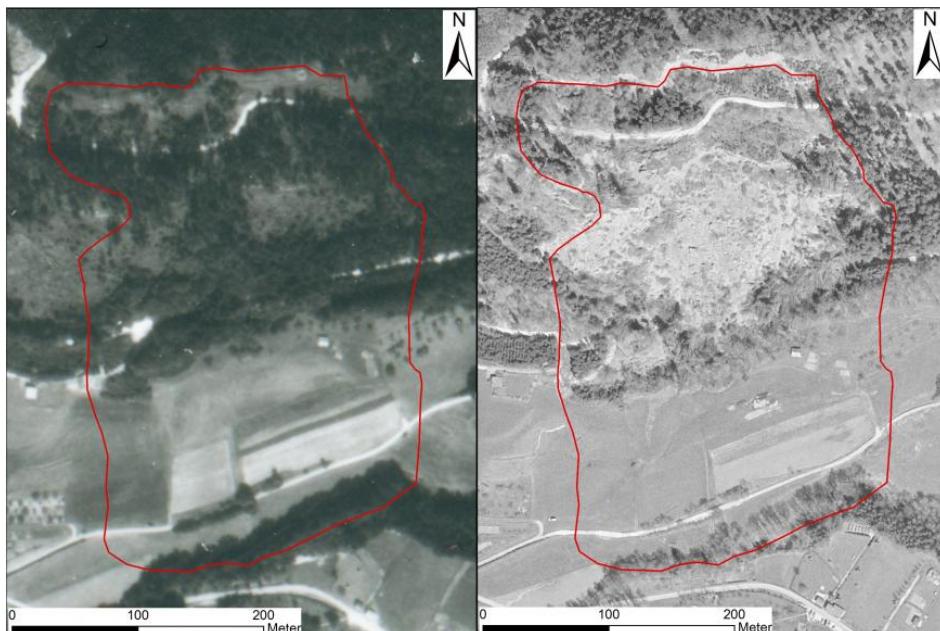
Die Hangrutschung Tannenwald stellt größtenteils keine neu entstandene Bewegungsstruktur dar. Vielmehr ist die Hangbewegung in weiten Teilen als Reaktivierung einer Jahrhunderte bis Jahrtausende alten Massenbewegung zu interpretieren. Anzeichen auf Massenbewegungen, wie eine unruhige („wellige“) Hangmorphologie oder abflusslose Senken, lassen sich auch an den direkt angrenzenden Hangbereichen beobachten und sind in der Ingenieurgeologischen Gefahrenhinweiskarte von Baden-Württemberg (IGHK50) räumlich abgegrenzt.

Hangabschnitt östlich von Waldstetten vor (links) und nach (rechts) der Hangrutschung. Der Umriss der Hangrutschung wird durch eine rote Linie hervorgehoben (Geobasisdaten © LGL, www.lgl-bw.de).

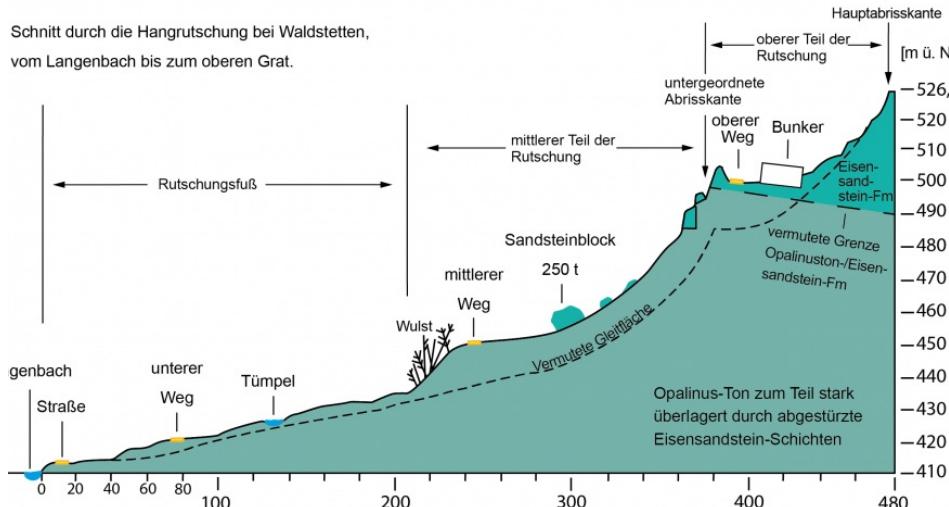
Längsschnitt der Hangrutschung Waldstetten

Das Abrissgebiet liegt ca. 115 Höhenmeter über dem Talniveau des Langenbachs am Grat des Höhenrückens Kriegsgebene auf etwa 526 m ü. NHN und wird durch eine markante, bis zu 25 m hohe Steilwand charakterisiert. Unterhalb dieser rund 60–70°, stellenweise senkrechten Abrisswand, schließt sich der obere Bereich der Rutschung als eine bis zu 50 m breite und rund 3° geneigte Verebnungsfläche an. Der mittlere Teil der Rutschung beginnt auf etwa 500 m ü. NHN entlang einer untergeordneten Abrisskante, ist zunächst rund 40–45°, lokal deutlich steiler geneigt und flacht sich talwärts auf rund 15–20° ab. Dieser Teil der Rutschung zeichnet sich durch zahlreiche Stauchwülste sowie abflusslose Senken (sehr unruhige/„wellige“ Oberflächenstruktur) aus und ist von einer Vielzahl an bis zu 100 m³ großen Sandsteinblöcken übersät. Auf etwa 435 m ü. NHN endet der mittlere Teil des Rutschgebiets in einer mehrere Meter mächtigen, lobenförmigen Stirnwulst. Unterhalb schließt der Rutschungsfuß im stellenweise < 5° abfallenden Hanggelände bis zum Langenbach auf etwa 410 m ü. NHN an. Der Rutschungsfuß zeichnet sich vor allem im Umfeld der markanten Stirnwulst durch großflächige Vernässungszonen sowie generell durch eine deutlich ruhigere Morphologie als im höher gelegenen, mittleren Teil der Rutschmasse aus.

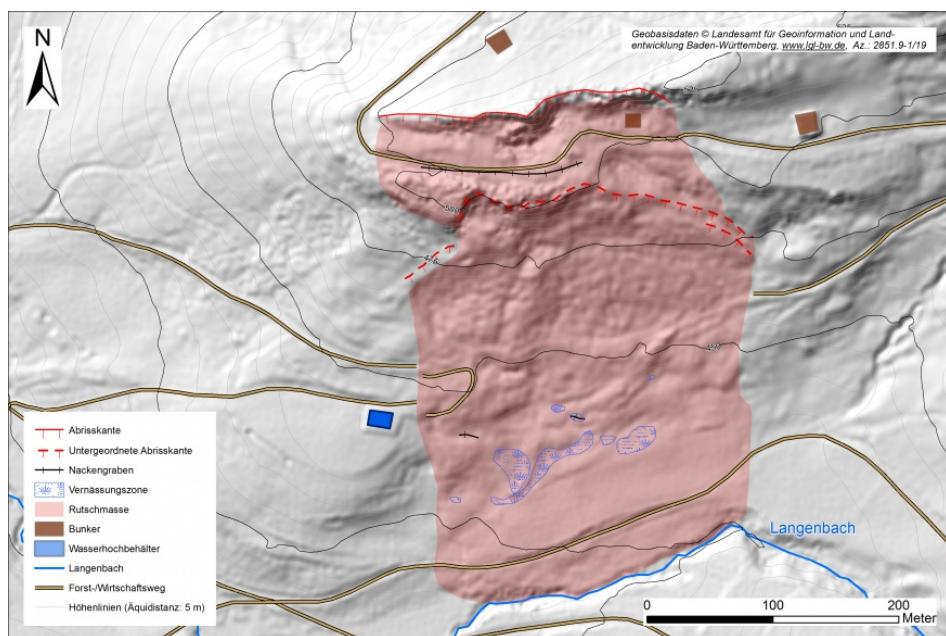
Das Rutschgebiet gliedert sich im obersten Hangdrittel in ein Hauptabrißgebiet sowie eine deutlich ausgebildete Geländestufe, die das Top der Rutschmasse markiert und zusammen den oberen Teil der Rutschung bilden. Talseitig daran schließt sich eine deutlich ausgeprägte untergeordnete Abrisskante an, die in den mittleren Teil der Rutschung überleitet. Der mittlere Teil der Rutschung endet in einer deutlich erkennbaren Wulst. Der Rutschungsfuß nimmt das unterste Drittel des Rutschgebiets bis zum Langenbach im Talgrund ein.

Digitales Geländemodell (DGM) der Hangrutschung (blassrote Fläche) mit Verzeichnung der wichtigsten Strukturen
