Blockschlag und Sicherungsmaßnahmen in der Geschwender Halde bei Todtnau-Geschwend

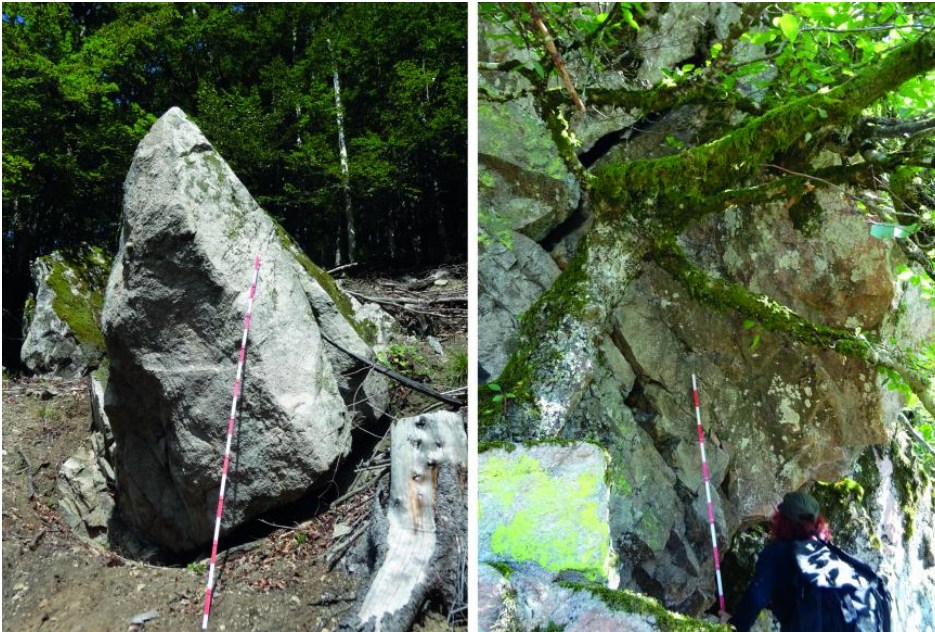
Bei drei potenziellen Gefahrenquellen (G010, G112, G112a) wurde die Absturzwahrscheinlichkeit bzw. die Dringlichkeit von Sicherungsmaßnahmen als akut eingestuft, so dass hier im Herbst/Winter 2019 Sofortmaßnahmen umgesetzt werden mussten. Bis zur Fertigstellung der Sofortmaßnahmen wurden seitens der Stadt Todtnau die Bewohner im Gefahrenbereich evakuiert.

Akut absturzgefährdete Felsblöcke

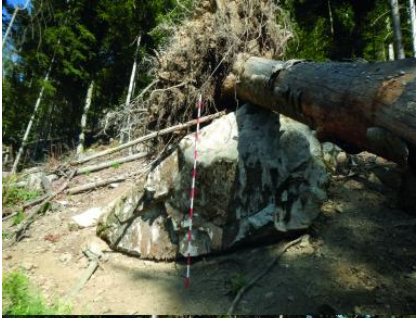
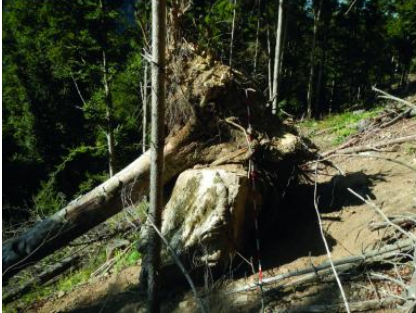
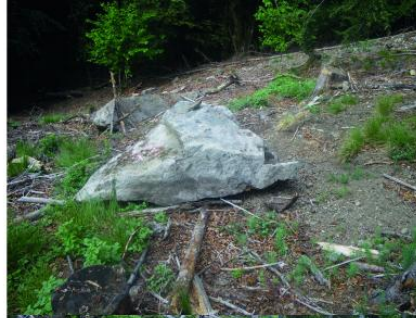
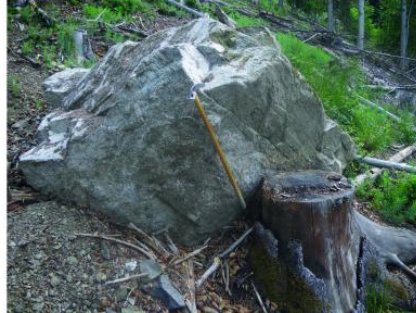
Kartierter Gefährdungspunkt G041 im September 2019 (links) und nach Abrollen und Zerteilung im Mai 2020 (rechts)
