## Blockschlag und Sicherungsmaßnahmen in der Geschwender Halde bei Todtnau-Geschwend

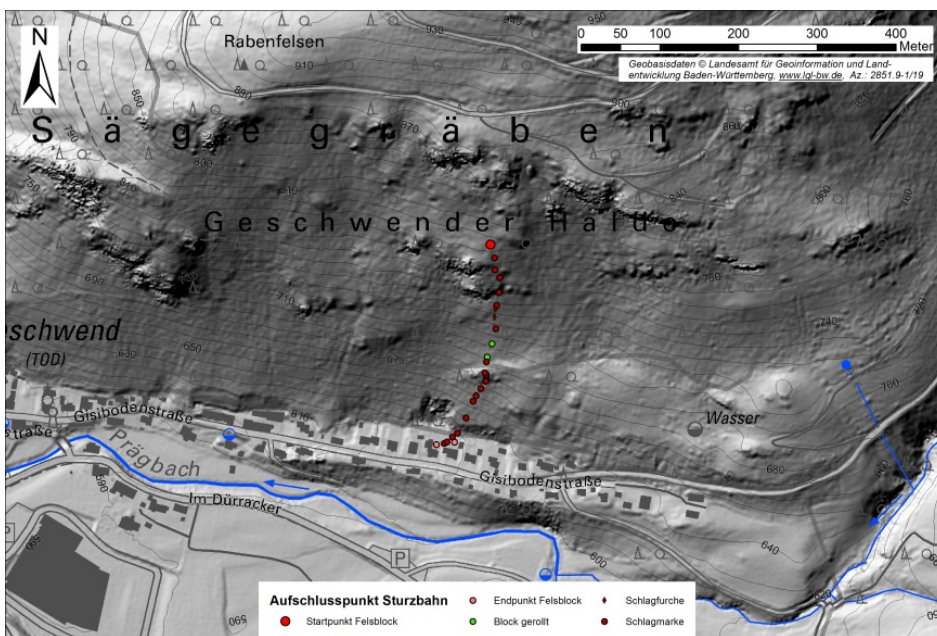
Der Bewegungsablauf erfolgte nahezu in idealer Falllinie des Hanges überwiegend springend mit Sprunghöhen von bis zu 4 m und Sprungweiten von bis zu 20 m. Einzig in etwa 80 Höhenmeter oberhalb des Hangfußes muss der annähernd kubisch geformte Sturzkörper (1,6 m x 1,4 m x 1,0 m), bestehend aus Randgranit, auf kurzer Strecke gerollt sein.

Sturzbahn des Granitblockes vom 07.03.2019

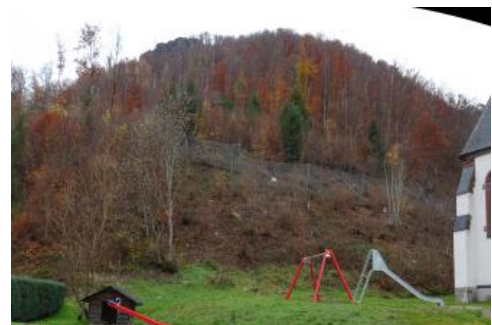
*Steinschlagschutzzaun oberhalb der Kirche von Todtnau-Geschwend*

Zur Bemessung der Energieaufnahmekapazität sowie der Höhe des Schutzzaunes wurden numerische 2-D-Steinschlagsimulationen durchgeführt und ausgewertet. Im Ergebnis wurden oberhalb der Gisibodenstraße passive Schutzzaune mit Energieaufnahmekapazitäten von 1000 kJ und 2000 kJ und einer Nennhöhe von 4 m über eine Gesamtlänge von 820 m erforderlich. Oberhalb der Elsbergstraße und des Felsenwegs werden Zäune mit Energieaufnahmekapazitäten von 500 kJ und 1000 kJ sowie Nennhöhen von 3 m bzw. 3,5 m und einer Gesamtlänge von 555 m benötigt.
