Blockschlag und Sicherungsmaßnahmen in der Geschwender Halde bei Todtnau-Geschwend

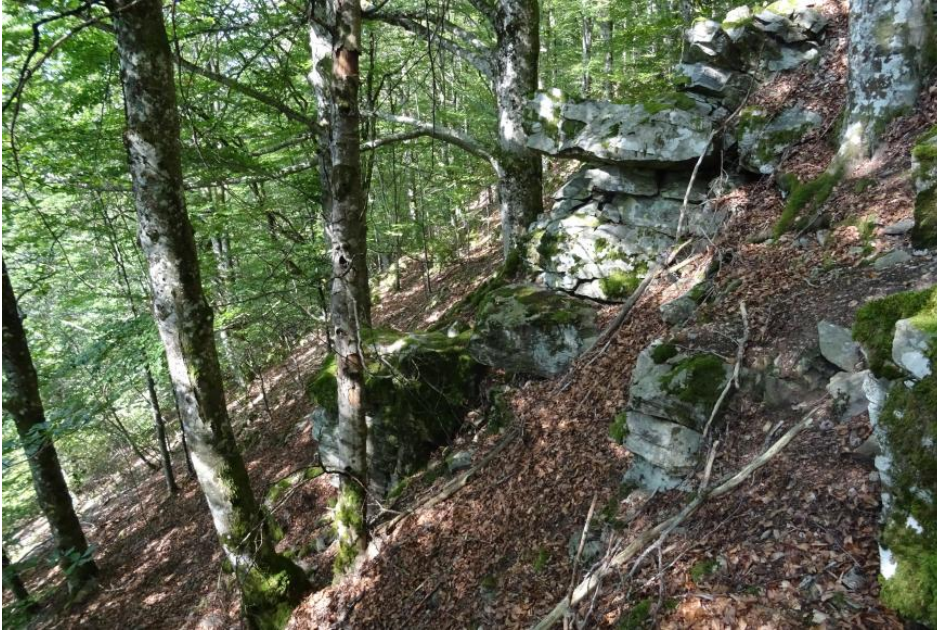
Kleinere Felsausbisse des Randgranits im steilen Hanggelände

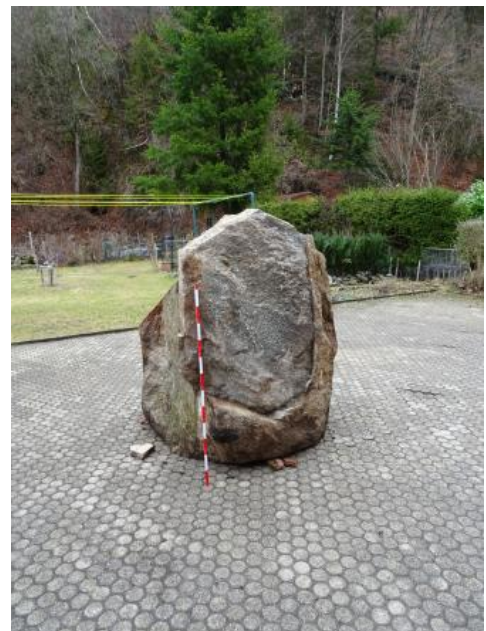
Am Abend des 07.03.2019 ereignete sich an der Geschwender Halde gegen 19:00 Uhr ein Blockschlag. Dabei kam ein Felsblock mit ca. 2,2 m³ Rauminhalt (ca. 5,5 t) in einem rückwärtigen Hofgelände der Gisibodenstraße unmittelbar hinter einem Wohngebäude zu liegen.

Sturzblock vom 07.03.2019 mit ca. 2,2 m³ Volumen

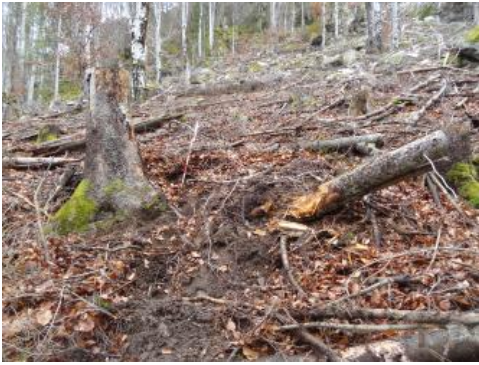
Ehemalige Aufstandsfläche des Sturzblockes im Oberhang der Gisibodenstraße

Wie die eingehenden Geländeuntersuchungen des LGRB noch in der Nacht des 07.03.2019 und anschließend bei Tageslicht am darauf folgenden Tag zeigten, hat sich der Sturzkörper aus großer Höhe am unteren Rand der Geröllhalde, ca. 190 Höhenmeter oberhalb des Hangfußes gelöst.

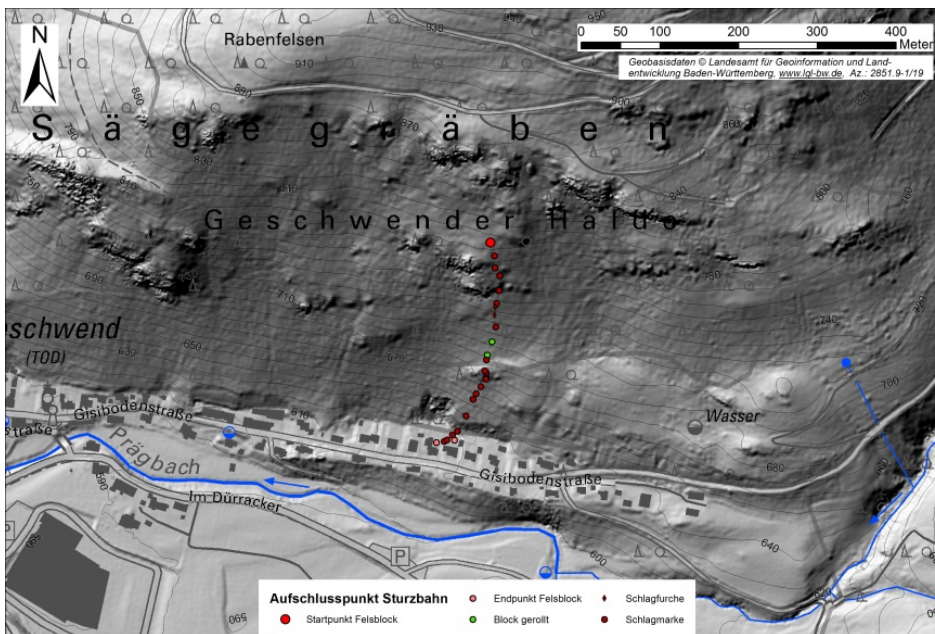
Der Bewegungsablauf erfolgte nahezu in idealer Falllinie des Hanges überwiegend springend mit Sprunghöhen von bis zu 4 m und Sprungweiten von bis zu 20 m. Einzig in etwa 80 Höhenmeter oberhalb des Hangfußes muss der annähernd kubisch geformte Sturzkörper (1,6 m x 1,4 m x 1,0 m), bestehend aus Randgranit, auf kurzer Strecke gerollt sein.

Sturzbahn des Granitblockes vom 07.03.2019

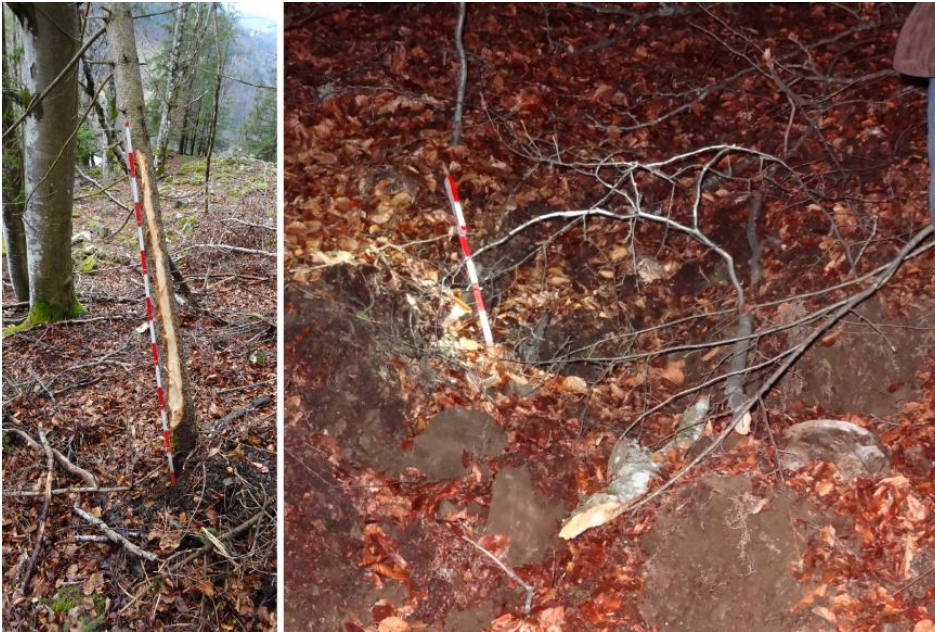
Die im Gelände ermittelten Schlagmarken und Schlagfurchen waren bis zu 60 cm tief und bis zu 5 m lang. Durch das Sturzereignis wurden mehrere Bäume mit Stammdurchmessern bis 20 cm umgerissen. An verletztem Astwerk wie auch an Stammverletzungen verschiedener Bäume konnten die maximalen Sprunghöhen nachvollzogen werden.

Schlagmarken des Sturzblockes im Hang

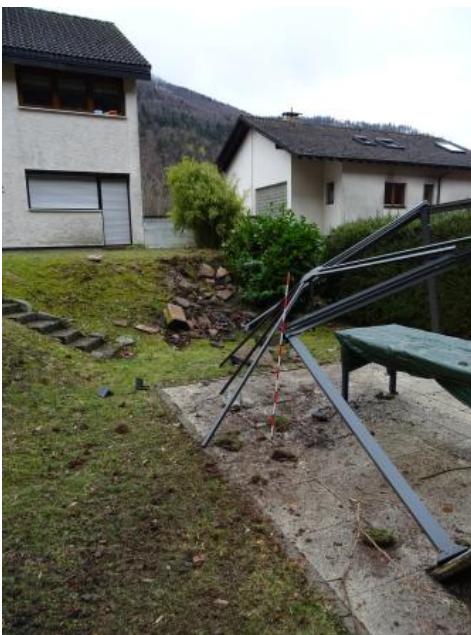
Zerstörter Pavillon und Grill in einem Garten der Gisibodenstraße

Unmittelbar am Hangfuß ist der Sturzkörper frontal auf eine dort stehende Buche (Stammdurchmesser 30–40 cm) aufgeprallt, hat diese auf Wurzelstockhöhe durchgeschlagen und wurde dadurch nach Südwesten aus der vorherrschenden Sturzrichtung von einem Gebäude weggelenkt. Im weiteren Verlauf hat der Sturzkörper im Bereich einer dortigen Geländemulde einen Pavillon sowie einen Betongrill zerstört, ist in einer Gartenböschung eines Gebäudes aufgeschlagen und anschließend auf dem Nachbargrundstück zum Liegen gekommen.

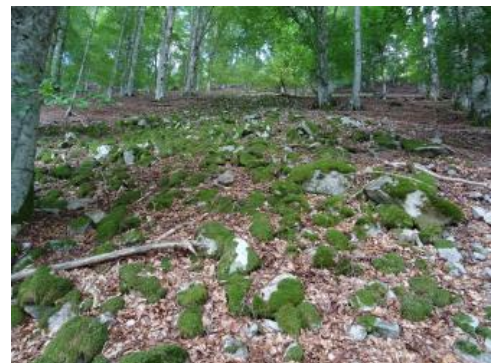
Steiles Hanggelände mit Hangschutt

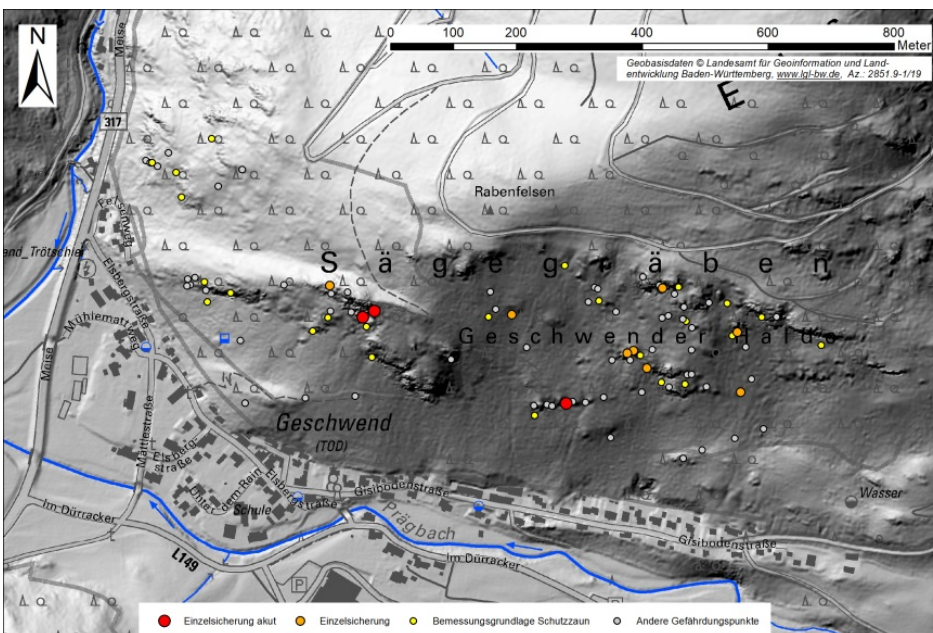
Bei den Kartierungen wurden insgesamt 107 potenzielle Gefahrenquellen unterschiedlichster Kubatur zwischen 2 m^3 und maximal 40 m^3 Versagensblockgröße aufgenommen, von denen kurz- bis langfristig eine Gefährdung für die unterliegende Infrastruktur ausgeht. Neben den kartierten Gefahrenquellen sind im gesamten Hang unzählige potenzielle Sturzblöcke $< 2 \text{ m}^3$ vorhanden. Aufgrund der kartierten Gefahrenquellen im Bereich des Oberhangs sowie dem allgemeinen Vorliegen potenzieller Sturzblöcke $< 2 \text{ m}^3$ im gesamten Hang resultiert eine flächenhafte Gefährdung durch Sturzprozesse oberhalb der Gisiboden- und Elsbergstraße sowie des Felsenwegs.

Kartierte Gefährdungspunkte

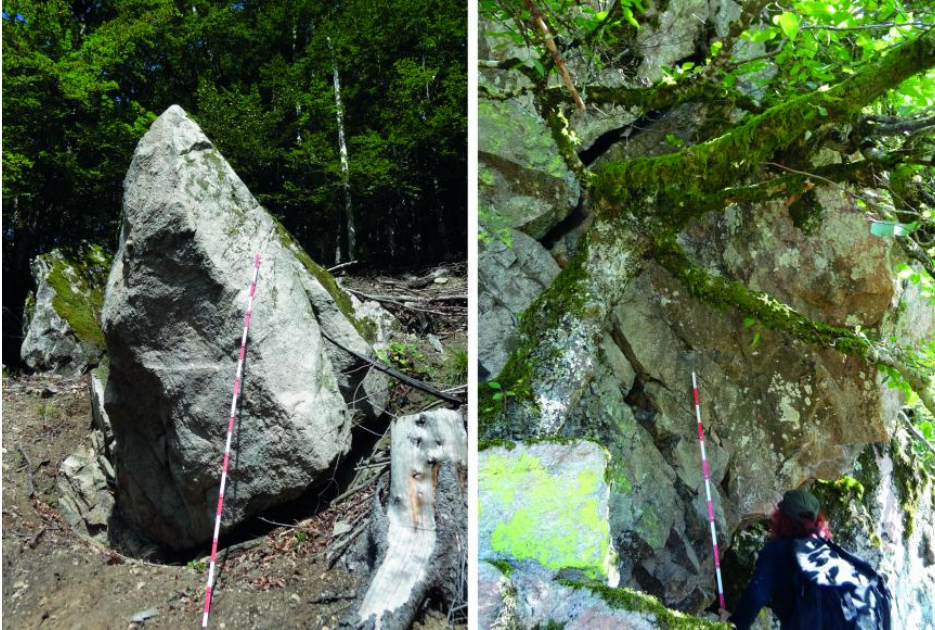
Bei drei potenziellen Gefahrenquellen (G010, G112, G112a) wurde die Absturzwahrscheinlichkeit bzw. die Dringlichkeit von Sicherungsmaßnahmen als akut eingestuft, so dass hier im Herbst/Winter 2019 Sofortmaßnahmen umgesetzt werden mussten. Bis zur Fertigstellung der Sofortmaßnahmen wurden seitens der Stadt Todtnau die Bewohner im Gefahrenbereich evakuiert.

Akut absturzgefährdete Felsblöcke

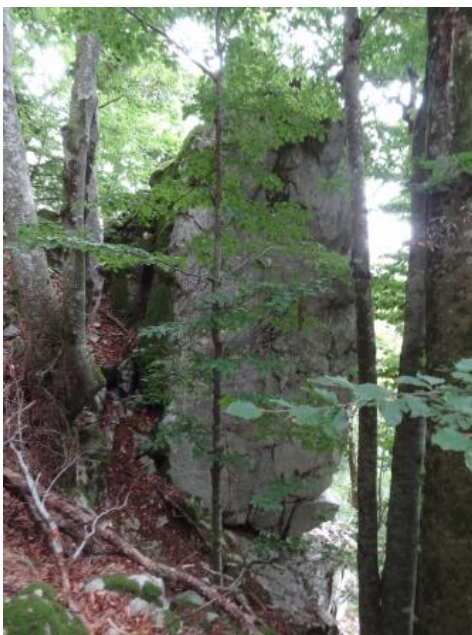
Zu sichernder Felsturm (Gefährdungspunkt G031) mit durchtrenntem, hangauswärts fallendem und vorbewegtem Fußbereich

Bei den Einzelsicherungen wurde mit dem Gefährdungspunkt G031 begonnen, da dieser aufgrund seiner geschätzten Gesamtgröße von etwa 250 m³ besonders aufwändig zu sichern war und auch eine außerordentlich große Gefährdung für die untenliegende Bebauung darstellte. Im Hinblick auf den Arbeitsschutz wurde im Vorfeld der Sicherungsarbeiten ein elektronisches Warnsystem aus Extensometern und Felsspionen installiert, um ggf. auftretende Gleitbewegungen des Felsturms frühzeitig erkennen und die Arbeiter aus dem Gefahrenbereich evakuieren zu können.

Die Vorsicherung des Felsturms erfolgte mittels Stahlseiltrossen. Das Einnetzen des Felsturms mit einem Stahldrahtgeflecht sowie die Fußunterstützung durch eine systemvernagelte Spritzbetonunterfütterung bilden die endgültige Hauptsicherung dieses Gefährdungspunktes.

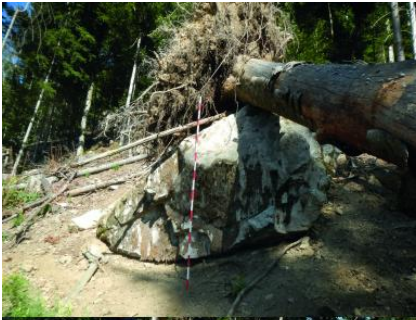
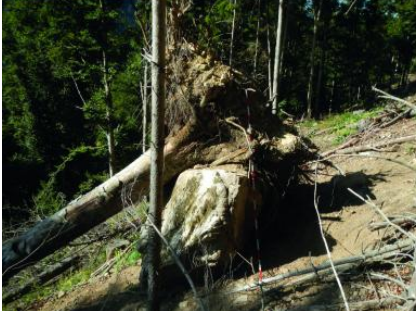
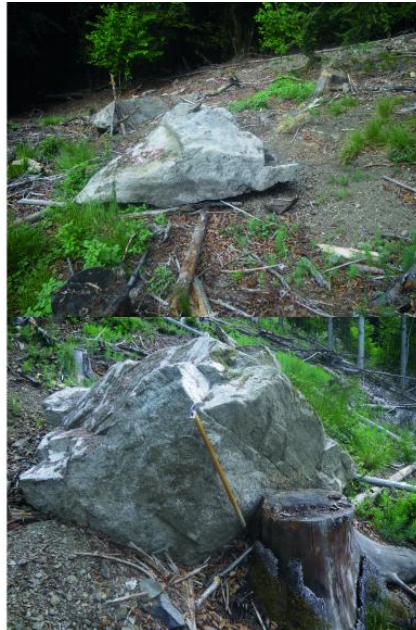
An Gefährdungspunkt G041 wurde ein ca. 5 m³ Felsblock von einem umgestürzten Baum gehalten. Im Zuge der Vorarbeiten der Sicherungsmaßnahmen (Kartierungen zur Erstellung von Umweltschutzgutachten) wurde im Mai 2020 festgestellt, dass dieser Block nun zwischenzeitlich ca. 30 m weit hangabwärts gerollt war. Glücklicherweise zerteilte sich der Block dabei in zwei größere Felsblöcke von ca. 1,5 m³ und 3,5 m³ sowie in weitere kleinere Fragmente, die im Hanggelände liegen blieben und nicht bis in die bebauten Ortstage gelangten. Die einzelnen Felsblöcke wurden an ihren neuen Positionen nun als lagesicher eingestuft, so dass sie keine weiteren Maßnahmen mehr erforderten. Dieser Vorfall unterstrich die Notwendigkeit eines raschen Vorgehens der empfohlenen Sicherungsmaßnahmen.

Kartierter Gefährdungspunkt G041 im September 2019 (links) und nach Abrollen und Zerteilung im Mai 2020 (rechts)

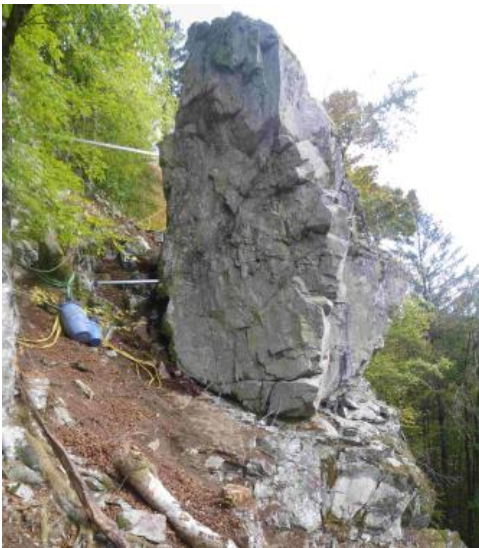
Gefährdungspunkt G031 mit Felsspionen und Extensometern

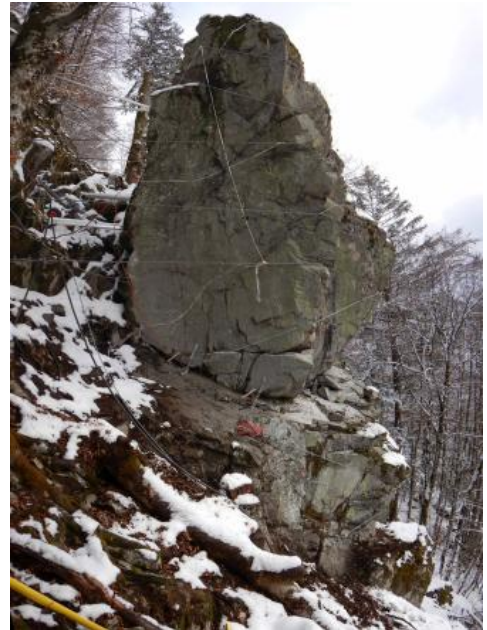
*Gefährdungspunkt G031 mit Stahlseiltrossen als
Vorsicherung*
