Ingenieurgeologie · Massenbewegungen · Steinschlag- bis Felssturzereignisse (Stürzen) · Blockschlag und Sicherungsmaßnahmen in der Geschwender Halde bei Todtnau-Geschwend

Blockschlag und Sicherungsmaßnahmen in der Geschwender Halde bei Todtnau-Geschwend

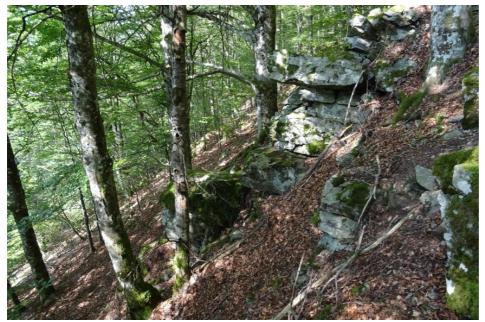
Kleinere Felsausbisse des Randgranits im steilen Hanggelände

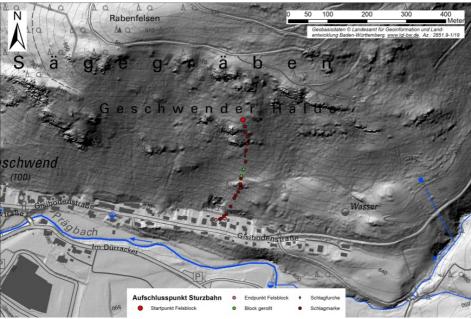
Der Bewegungsablauf erfolgte nahezu in idealer Falllinie des Hanges überwiegend springend mit Sprunghöhen von bis zu 4 m und Sprungweiten von bis zu 20 m. Einzig in etwa 80 Höhenmeter oberhalb des Hangfußes muss der annähernd kubisch geformte Sturzkörper (1,6 m x 1,4 m x 1,0 m), bestehend aus Randgranit, auf kurzer Strecke gerollt sein.

Sturzbahn des Granitblockes vom 07.03.2019

Die im Gelände ermittelten Schlagmarken und Schlagfurchen waren bis zu 60 cm tief und bis zu 5 m lang. Durch das Sturzereignis wurden mehrere Bäume mit Stammdurchmessern bis 20 cm umgerissen. An verletztem Astwerk wie auch an Stammverletzungen verschiedener Bäume konnten die maximalen Sprunghöhen nachvollzogen werden.

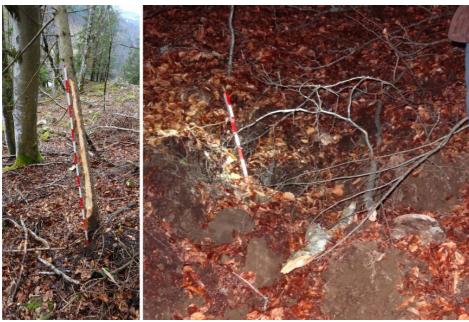
Schlagmarken des Sturzblockes im Hang

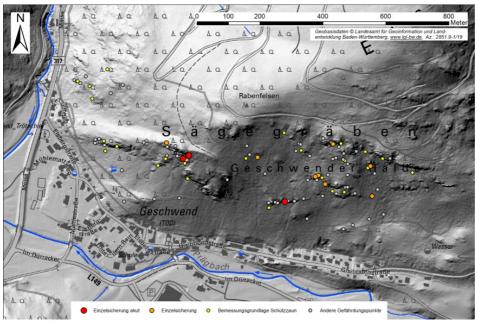
Bei den Kartierungen wurden insgesamt 107 potenzielle Gefahrenquellen unterschiedlichster Kubatur zwischen 2 m³ und maximal 40 m³ Versagensblockgröße aufgenommen, von denen kurzbis langfristig eine Gefährdung für die unterliegende Infrastruktur ausgeht. Neben den kartierten Gefahrenquellen sind im gesamten Hang unzählige potenzielle Sturzblöcke < 2 m³ vorhanden. Aufgrund der kartierten Gefahrenquellen im Bereich des Oberhangs sowie dem allgemeinen Vorliegen potenzieller Sturzblöcke < 2 m³ im gesamten Hang resultiert eine flächenhafte Gefährdung durch Sturzprozesse oberhalb der Gisiboden- und Elsbergstraße sowie des Felsenweges.

Kartierte Gefährdungspunkte

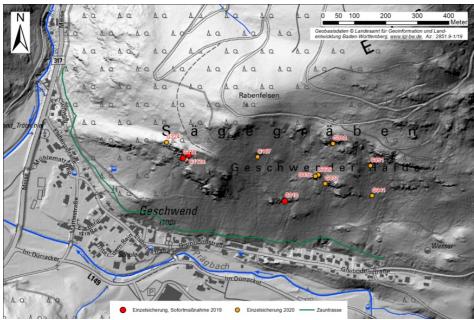
Empfohlenes Sicherungskonzept

Schutzzaunes wurden numerische 2-D-Steinschlagsimulationen durchgeführt und ausgewertet. Im Ergebnis wurden oberhalb der Gisibodenstraße passive Schutzzäune mit Energieaufnahmekapazitäten von 1000 kJ und 2000 kJ und einer Nennhöhe von 4 m über eine Gesamtlänge von 820 m erforderlich. Oberhalb der Elsbergstraße und des Felsenwegs werden Zäune mit Energieaufnahmekapazitäten von 500 kJ und 1000 kJ sowie Nennhöhen von 3 m bzw. 3,5 m und einer Gesamtlänge von 555 m benötigt.
