Auggen-Schliengen

Geologischer und morphologischer Überblick

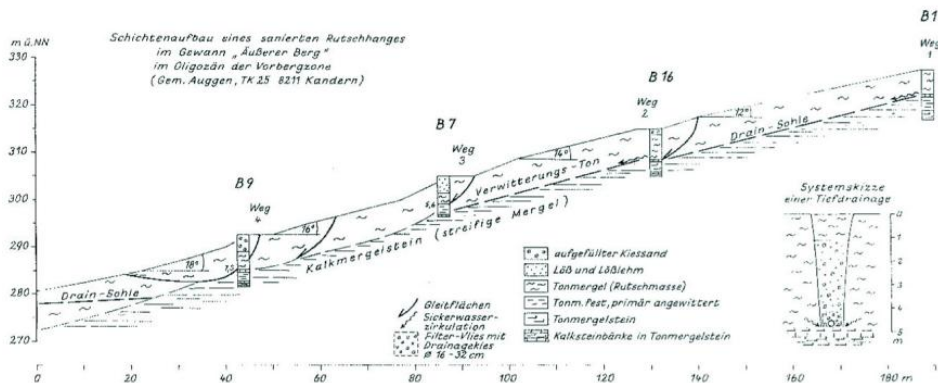
Schichtenaufbau eines sanierten Rutschhanges

Im vorliegenden Fall entschied man sich, ein Netz von meist in Falllinie angeordneten Drainagesträngen anzulegen. Die Drainagen wurden rund 5 m unter Gelände im Grenzbereich zwischen dem Festgestein und der Rutschmasse angelegt und an geschlossene Entwässerungsleitungen angeschlossen. In den Schadbereichen wurden die Drainagen in ca. 8–12 m Abstand zueinander hergestellt, um eine ausreichende Entwässerung des Hanges zu gewährleisten (Koerner, 1988).

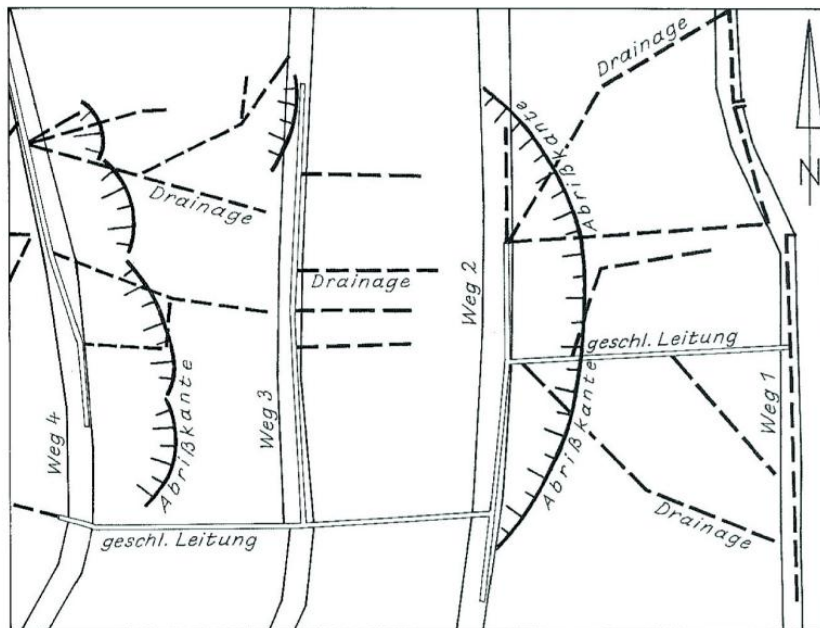
Drainagesystem nach Fertigstellung der Hangstabilisierung

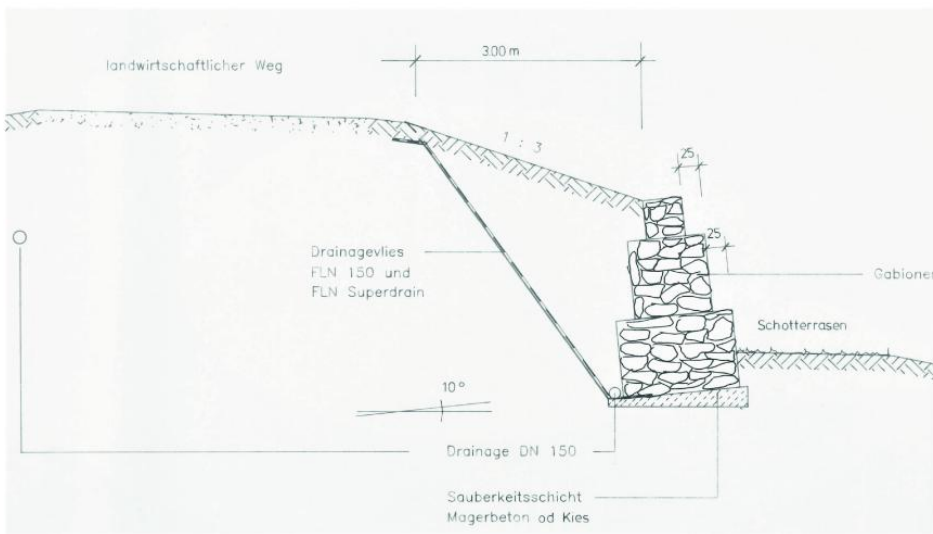
Regelprofil Gabionenwand (Grafik: Ingenieurbüro Ertel & Partner, Müllheim)

Diese Art der Sicherung stellt zwar eine kostengünstige Alternative zu den o. g. Tiefdrainagen dar. Eine Sicherheit vor neuerlichen Rutschungen bietet sie indes nicht, da die ursächlichen Wasserzutritte in die Löss- bzw. Verwitterungsdecke weiterhin stattfinden können.

An anderer Stelle (im Gewann „Benz“) wurde ein Wirtschaftsweg durch eine talseitig abgegangene kleinere Rutschung stark beschädigt, sodass dieser nicht mehr genutzt werden konnte. Für die Sanierung des Wirtschaftsweges bzw. der Rutschung wurde vom begleitenden Ingenieurbüro der Bau einer planmäßig in der Löss- bzw. Verwitterungsdecke gegründeten Gabionenwand mit Drainage vorgeschlagen. Talseitig der Gabionenwand sollte das Gelände abgeflacht werden, um einen Grundbruch bzw. Rutschungen ausgelöst durch das Eigengewicht der Gabionen zu vermeiden.
