[Ingenieurgeologie](#) › [Massenbewegungen](#) › [Hangrutschungen \(Rutschen\)](#) › [Hangrutschungen in den tertiären Gesteinen der Vorbergzone des südlichen Oberrheingrabens](#) › [Auggen-Schliengen](#)

Auggen-Schliengen

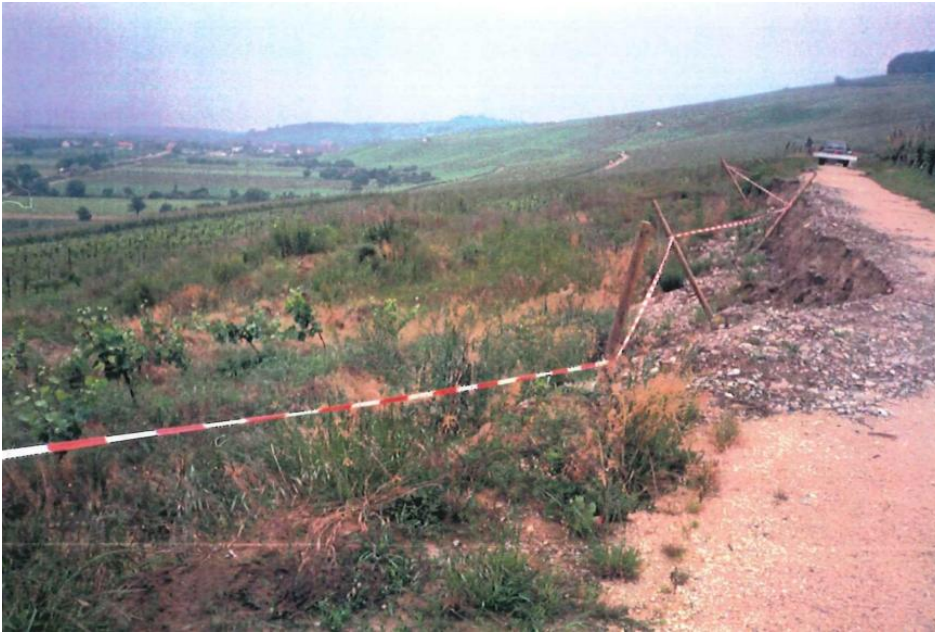
Blick auf eine Rutschung talseits des Wirtschaftsweges im Gewinn „Benz“ (Foto: Ingenieurbüro Ertel & Partner, Müllheim)

Es ist davon auszugehen, dass sich die Hänge in einem labilen Gleichgewicht befinden, d. h. bereits geringfügige Änderungen in der Hanggeometrie oder Durchfeuchtung können Rutschbewegungen auslösen. So erfuhr die Löss- bzw. Verwitterungsdecke z. B. in den regenreichen Jahren 1978, 1982 und 1983 eine zusätzliche Durchfeuchtung durch den Niederschlag. Die Durchfeuchtung bewirkte eine Herabsetzung der haltenden Kräfte (Reduktion der Kohäsion) sowie eine Gewichtszunahme des Bodens (Erhöhung der hangabtreibenden Kräfte) und führte in der Folge in einigen Rebflächen zu deren Abrutschen. Die Rutschungen erreichten dabei Längen von bis zu 60 m und Breiten von bis zu 90 m. Die Höhendifferenz zwischen Abrisskante und abgesackter Rutschscholle betrug bis zu 4 m.

An anderer Stelle (im Gewann „Benz“) wurde ein Wirtschaftsweg durch eine talseitig abgegangene kleinere Rutschung stark beschädigt, sodass dieser nicht mehr genutzt werden konnte. Für die Sanierung des Wirtschaftsweges bzw. der Rutschung wurde vom begleitenden Ingenieurbüro der Bau einer planmäßig in der Löss- bzw. Verwitterungsdecke gegründeten Gabionenwand mit Drainage vorgeschlagen. Talseitig der Gabionenwand sollte das Gelände abgeflacht werden, um einen Grundbruch bzw. Rutschungen ausgelöst durch das Eigengewicht der Gabionen zu vermeiden.

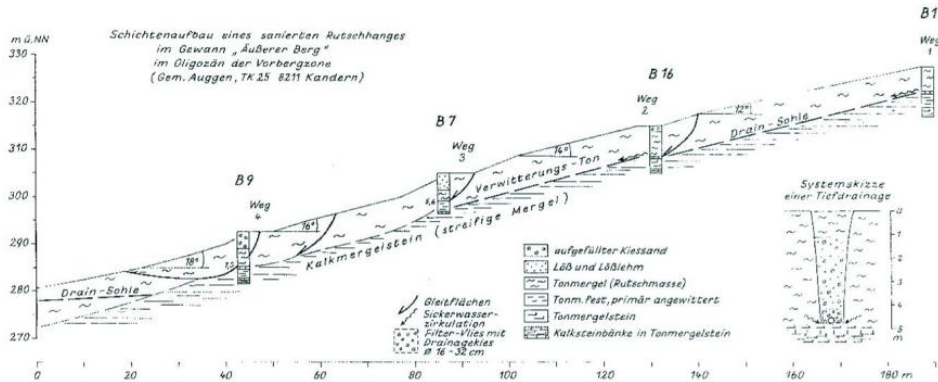
Schichtenaufbau eines sanierten Rutschhanges

Im vorliegenden Fall entschied man sich, ein Netz von meist in Falllinie angeordneten Drainagesträngen anzulegen. Die Drainagen wurden rund 5 m unter Gelände im Grenzbereich zwischen dem Festgestein und der Rutschmasse angelegt und an geschlossene Entwässerungsleitungen angeschlossen. In den Schadbereichen wurden die Drainagen in ca. 8–12 m Abstand zueinander hergestellt, um eine ausreichende Entwässerung des Hanges zu gewährleisten (Koerner, 1988).
