Gebäudeschäden an einem Wohnhaus in Dußlingen aufgrund jahreszeitlicher Volumenänderung des Baugrundes

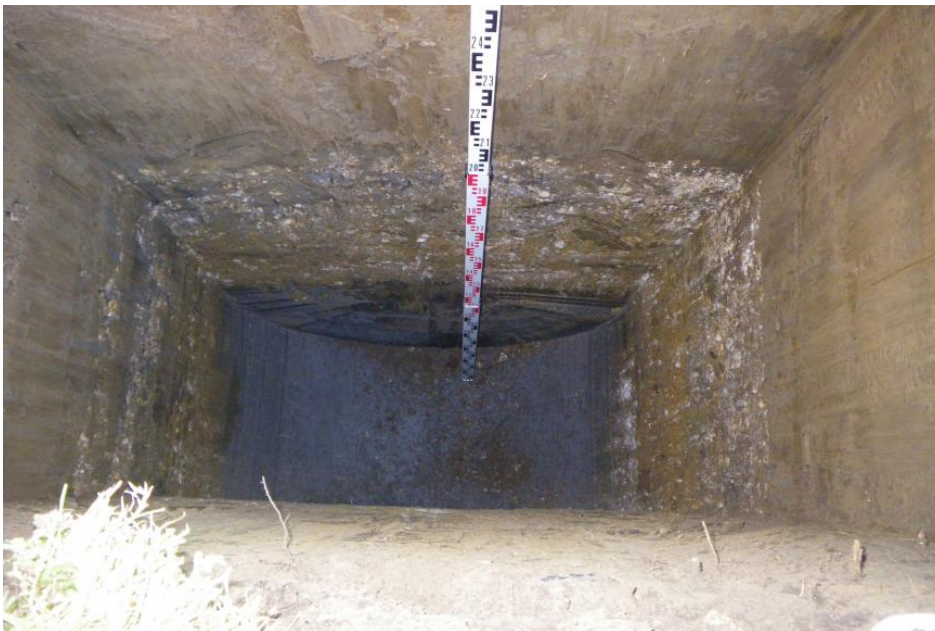
Baggereschurf 1

bis 0,2 bzw. 0,4 m u. GOK:	humoser Oberboden
bis 1,2 bzw. 1,4 m u. GOK:	stark toniger Schluff mit feiner horizontaler Bänderung, Einlagerung von inkohlten Holzresten (Stillwassersediment); weiche (bis steife) Konsistenz; starke Durchwurzelung bis in ca. 0,7 m u. GOK (Schurf 1); natürlicher Wassergehalt am 25.01.2012: 32,5 % und 39,9 % (Schurf 1) bzw. 35,9 % und 43,0 % (Schurf 2)
bis 2,6 bzw. 2,9 m u. GOK:	stark tonige Schluffe mit lagenweise wechselnden Gehalten an kantengerundeten Kalksteinen mit bis zu 7 cm Kantenlänge (Flussablagerungen der Steinlach); zumeist feinkörniges, matrix-gestütztes Gefüge; weiche bis steife Konsistenz; natürlicher Wassergehalt am 25.01.2012: 10,9–30,3 % (Schurf 1) bzw. 10,8–33,1 % (Schurf 2) (Die geringeren Wassergehalte beschränken sich auf Abschnitte mit höheren Kiesgehalten.)
bis Endteufe (3,2 bzw. 4,3 m u. GOK):	natürliches Tonstein-Verwitterungsprofil der Obtususton-Formation bestehend aus: <ul style="list-style-type: none"> • ca. 0,1 m mächtiger plastischer Verwitterungston (Verwitterungsstufe V5); natürlicher Wassergehalt am 25.01.2012 ca. 18,2 % • ca. 1,0 m mächtiger verwitterter Tonstein (Verwitterungsstufe V4–V3); natürlicher Wassergehalt am 25.01.2012 ca. 17,3–17,6 % • bis Endteufe verwitterter Tonstein (Verwitterungsstufe V3); natürlicher Wassergehalt am 25.01.2012 ca. 15,7 %
