## Gebäudeschäden an einem Wohnhaus in Dußlingen aufgrund jahreszeitlicher Volumenänderung des Baugrundes

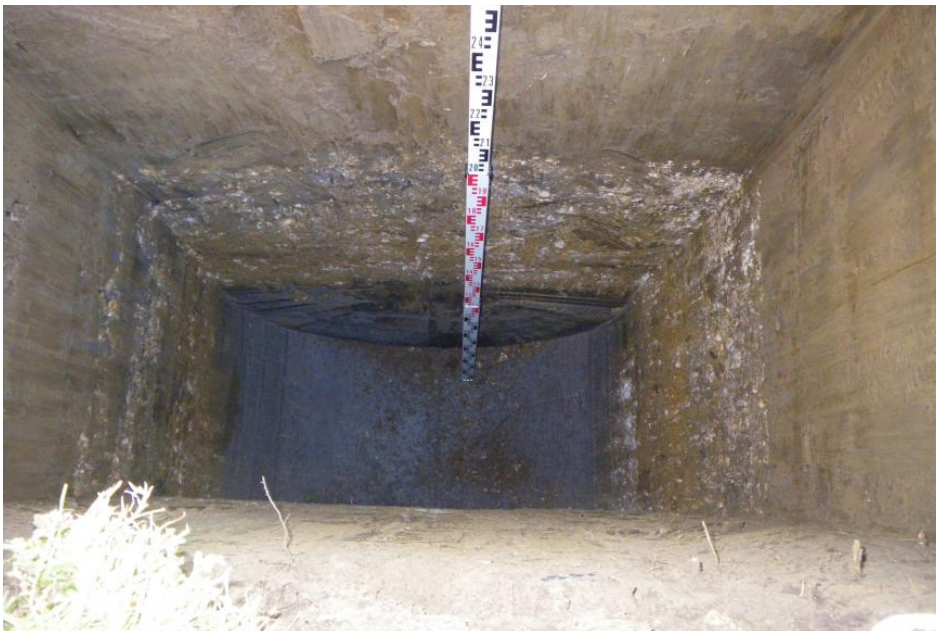
Baggereschurf 1

bis 0,2 bzw. 0,4 m u. GOK:	<b>humoser Oberboden</b>
bis 1,2 bzw. 1,4 m u. GOK:	stark toniger Schluff mit feiner horizontaler Bänderung, Einlagerung von inkohlten Holzresten ( <b>Stillwassersediment</b> ); weiche (bis steife) Konsistenz; starke Durchwurzelung bis in ca. 0,7 m u. GOK (Schurf 1); natürlicher Wassergehalt am 25.01.2012: 32,5 % und 39,9 % (Schurf 1) bzw. 35,9 % und 43,0 % (Schurf 2)
bis 2,6 bzw. 2,9 m u. GOK:	stark tonige Schluffe mit lagenweise wechselnden Gehalten an kantengerundeten Kalksteinen mit bis zu 7 cm Kantenlänge ( <b>Flussablagerungen der Steinlach</b> ); zumeist feinkörniges, matrix-gestütztes Gefüge; weiche bis steife Konsistenz; natürlicher Wassergehalt am 25.01.2012: 10,9–30,3 % (Schurf 1) bzw. 10,8–33,1 % (Schurf 2) (Die geringeren Wassergehalte beschränken sich auf Abschnitte mit höheren Kiesgehalten.)
bis Endteufe  (3,2 bzw. 4,3 m u. GOK):	natürliches Tonstein-Verwitterungsprofil der <b>Obtususton-Formation</b> bestehend aus: <ul style="list-style-type: none"> <li>• ca. 0,1 m mächtiger plastischer Verwitterungston (Verwitterungsstufe V5); natürlicher Wassergehalt am 25.01.2012 ca. 18,2 %</li> <li>• ca. 1,0 m mächtiger verwitterter Tonstein (Verwitterungsstufe V4–V3); natürlicher Wassergehalt am 25.01.2012 ca. 17,3–17,6 %</li> <li>• bis Endteufe verwitterter Tonstein (Verwitterungsstufe V3); natürlicher Wassergehalt am 25.01.2012 ca. 15,7 %</li> </ul>

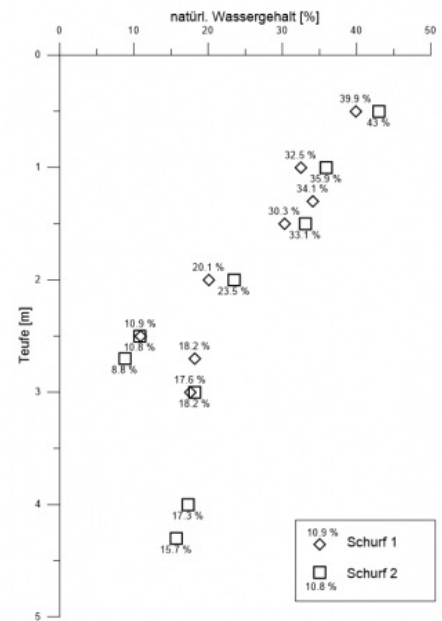
In der vermuteten Gründungstiefe des Gebäudes sowie den unmittelbar unterlagernden Bereichen stehen stark tonige, teils organische Schluffe (Stillwassersedimente und Steinlachablagerungen) bis in ca. 2 m u. GOK an. Diese neigen bei Austrocknung zu einer erheblichen Volumenverringerung (Schrumpfung) mit einhergehenden Setzungserscheinungen. Zur Überprüfung dieser möglichen Schadensursache wurden die natürlichen Wassergehalte an Proben der beiden Schürfe bestimmt. Hierbei zeigte sich, dass der natürliche Wassergehalt in etwa der vermuteten Gründungstiefe generell relativ hoch ist. Zudem unterschieden sich die gemessenen Wassergehalte bei vergleichbarer lithologischer Zusammensetzung in relevanter Tiefenlage in beiden Schürfen im Januar 2012 deutlich voneinander. Im weiter vom Schadensbild entfernt gelegenen Schurf 2 lag der Wassergehalt um etwa 10 % höher als in Vergleichstiefe in Schurf 1. Diese Unterschiede gleichen sich erst ab einer Tiefe von 2,5 m u. GOK allmählich an. Unberücksichtigt hiervon ist der deutliche Unterschied des gemessenen Wassergehalts in 2,7 m u. GOK, welcher auf verschiedene lithologische Zusammensetzungen des genommenen Probenmaterials zurückzuführen ist. Während in Schurf 1 in 2,7 m Teufe bereits die vollständig verwitterten Tonsteine der Obtususton-Formation anstehen, wurden in Schurf 2 in gleicher Tiefe stark schluffige Kiese an der Basis der Steinlachablagerungen beprobt.

Natürlicher Wassergehalt in den Schürfen 1 und 2

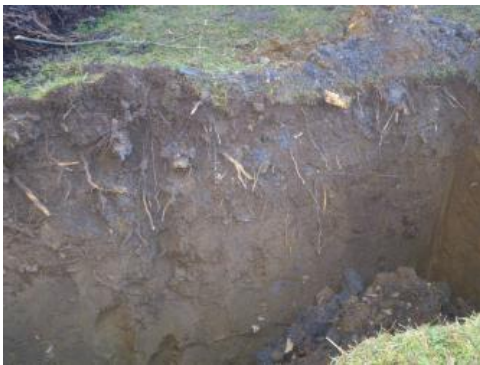
Starke Durchwurzelung in Schurf 1

In etwa 5 m Entfernung zum Schadensbereich befand sich zum Zeitpunkt der Schadenserkundung ein hoch gewachsener Laubbaum mit einer im Durchmesser etwa 10–12 m großen Baumkrone. Die Baumkrone reichte bis in den Dachbereich des Gebäudes und überragte Gebäudeteile. In der Literatur wird für große Bäume ein horizontaler Einflussbereich von bis zu 20 m im Durchmesser angegeben, in dem sich der Wasserentzug von Laub abwerfenden Bäumen während der Vegetationsperiode (März bis Mitte Oktober) deutlich bemerkbar machen kann. Als Faustregel zur Abschätzung des Einflussbereichs von Bäumen gilt die Fläche, die ein Baum in der Aufsicht verdeckt sowie zusätzlich ein Saum von ca. 3–6 m (Prinz & Strauß, 2016).

Im vorliegenden Fall befinden sich die neu entstandenen Gebäuderisse exakt innerhalb des durch den Baum anzunehmenden Austrocknungsbereichs. Untermauert wird diese mögliche Schadensursache auch dadurch, dass sich in Schurf 1 eine allseitige sehr starke Verwurzelung bis in ca. 0,7 m u. GOK beobachten ließ.

Aus ingenieurgeologischer Sicht wurde daher empfohlen, den Baum zu entfernen, um weitere Gebäudeschäden zu vermeiden. Dem wurde nachgekommen.
