[Ingenieurgeologie](#) › [Massenbewegungen](#) › [Hangrutschungen \(Rutschen\)](#) › [Hangrutschungen in den Gesteinen vom Muschelkalk bis Oberjura im Wutachtal](#) › [Hangrutschung Eichberg](#)

Hangrutschung Eichberg

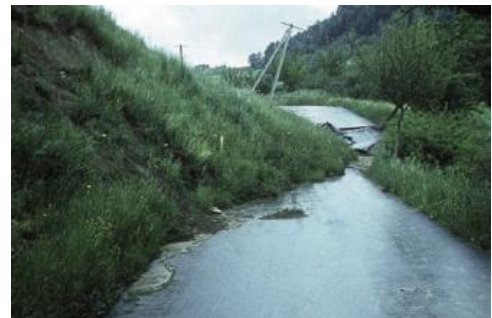
Durch die Hangrutschung Eichberg bei Blumberg-Achdorf zerstörte Kreisstraße (Aufnahmedatum unbekannt)

Durch die Rutschung wurde die Kreisstraße K 21 (heutige Bezeichnung K 5742) zwischen Achdorf und Eschach auf ca. 500 m Länge zerstört (Rohn in: Franz & Rohn, 2004) und zahlreiche landwirtschaftliche und forstwirtschaftliche Flächen so stark verkippt und verformt, dass sie nicht mehr nutzbar waren.

Eine künstliche Stabilisierung der Rutschmasse durch technische Maßnahmen war aufgrund der Dimensionen der Rutschung nicht mit vertretbarem Aufwand möglich. Umgesetzt wurden jedoch Maßnahmen zur Entwässerung abflussloser Senken auf der Rutschmasse und eine Ableitung der Oberflächenwässer in offenen Gräben. Zudem wurden im Krottenbach Maßnahmen zur Beseitigung des Aufstaus durchgeführt und Geröllsperrern oberhalb von Achdorf errichtet.
