Hessigheimer Felsengärten

Einleitung

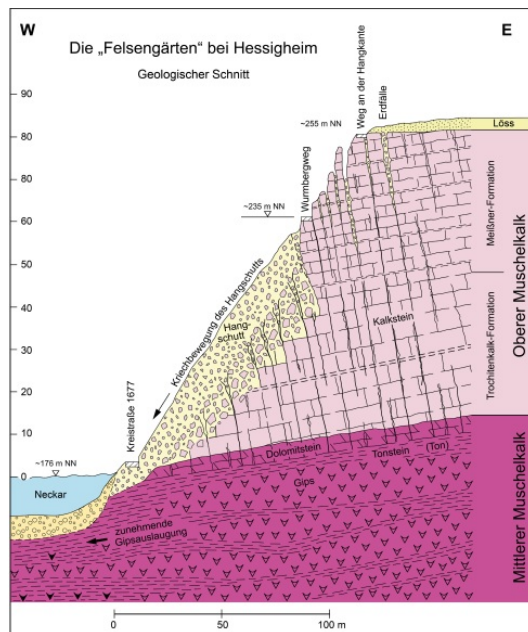
Mit zunehmender Intensität der Lösungsvorgänge schwindet die Mächtigkeit des Gipslayers, zuletzt fehlt der Gips in Flussnähe bereits fast völlig, wogegen im Berginneren (d. h. außerhalb des Wirkungsbereichs des Talgrundwassers) noch die gesamte ursprüngliche Gipsmächtigkeit vorhanden ist. Die Gipsauslaugung unter den Talflanken hat zur Folge, dass hier das überlagernde Kalkgestein des Oberen Muschelkalks nachsackt. Umfangreiche Kalksteinpartien an talrandparallelen Klüften lösen sich aus dem Gesteinsverband und kippen langsam talwärts. Hinzu kommt ein gleichartig wirkender Vorgang, der als „Hangzerreißen“ bezeichnet wird. Denn beim Einschneiden des Flusses in den Untergrund wird das talseitige Felswiderlager entfernt, wodurch sich die Felspartien am Talhang einseitig zum Tal hin entspannen und sich talrandparallele Klüfte öffnen. So entstehen einzelne Felstürme und -mauern, die einer geschlossenen Wand des Oberen Muschelkalks vorgelagert sind. Die Felstürme und -mauern neigen sich talwärts und stürzen schließlich ab.

Geologischer Schnitt im Bereich der Felsengärten bei Hessigheim, mit Darstellung der Hangzerreissung im Oberen Muschelkalk und dem Hangkriechen im Bereich der Hangschuttauflage in Folge der Sulfatauslaugung durch den Neckar im Mittleren Muschelkalk

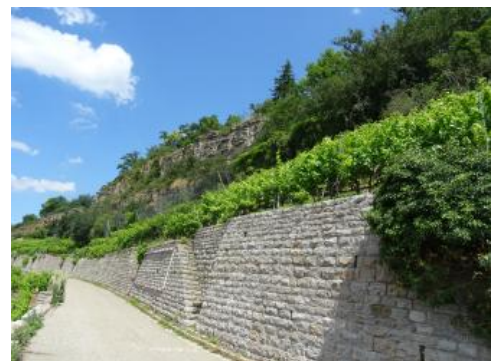
Unterhalb der Hessigheimer Felsengärten verlaufender Steinschlagschutzzaun

Da die Felsstürze die unterhalb der Felsengärten gelegenen Weinberge, die Kreisstraße K1677 sowie die Schifffahrt auf dem Neckar gefährdeten, wurden entsprechende Sicherungsmaßnahmen erforderlich. Mit Rücksicht auf den Naturschutz innerhalb des Geotops Hessigheimer Felsengärten wurde auf aktive Sicherungsmaßnahmen (Verankerungen, Trossenumgurtung, Betonunterfangungen etc.) weitestgehend verzichtet. Wesentlicher Bestandteil der Sicherungen sind mehrere Steinschlagschutzzäune, die 2004 zwischen den Felswänden und dem Wirtschaftsweg (Wurmbergweg) errichtet wurden. Einzelne labile Felspartien mussten jedoch aufgrund ihrer Größe und der daraus resultierenden Aufschlagsenergie im Falle eines Absturzes vorab kontrolliert abgetragen werden. Andernfalls hätten diese die Schutzverbau durchschlagen oder überspringen können. Die Abtragung erfolgte schonend mit einem hydraulischen Felsspaltgerät.

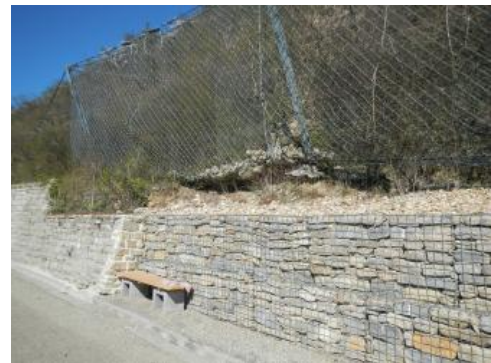
Seit Errichtung der Steinschlagschutzzäune ereignen sich auch weiterhin immer wieder Sturzereignisse, die in Form von Steinen und Blöcken unterschiedlichster Größen im Netz der Schutzzäune ersichtlich werden.

Steinschlagschutzzaun bergseitig des Wurmbergweges (Aufnahme 2014)

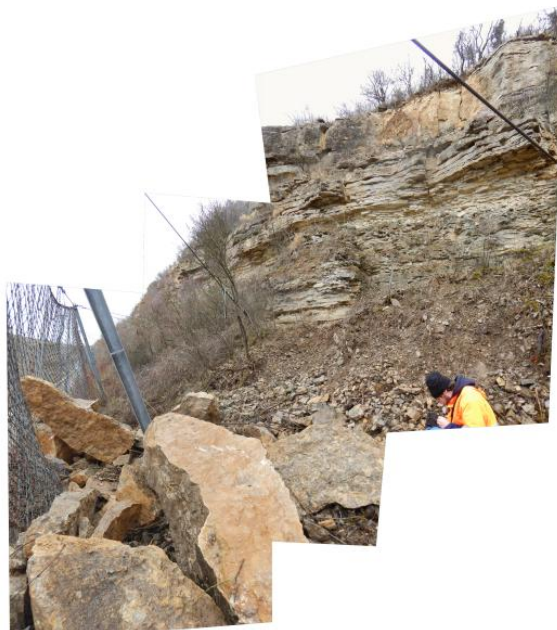
Am 21.12.2021 fand ein etwas größeres Sturzereignis statt. Eine etwa 10 m³ große Felspartie löste sich aus einer Felskulisse ca. 15 Höhenmeter oberhalb eines Schutzzauns. Schlagmarken lassen darauf schließen, dass die abgestürzte Felspartie zunächst in der Felswand auf einer Berme abprallte. Anschließend schlug das abgestürzte Material auf der Schutthalde am Fuß der Felsböschung auf und rollte/gliitt schließlich in den Steinschlagschutz. Auf dem Sturzweg zerlegte sich die vermutlich anfänglich größtenteils zusammenhängende Felspartie in mehrere Steine und Blöcke von bis zu 2 m³ Größe.

Prozessraum des Felssturzes von 2021
