Ingenieurgeologie , Massenbewegungen , Steinschlag- bis Felssturzereignisse (Stürzen) , Hessigheimer Felsengärten

Hessigheimer Felsengärten

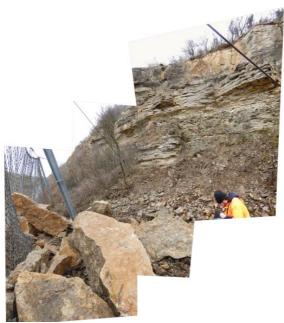
Am 21.12.2021 fand ein etwas größeres Sturzereignis statt. Eine etwa 10 m³ große Felspartie löste sich aus einer Felskulisse ca. 15 Höhenmeter oberhalb eines Schutzzauns. Schlagmarken lassen darauf schließen, dass die abgestürzte Felspartie zunächst in der Felswand auf einer Berme abprallte. Anschließend schlug das abgestürzte Material auf der Schutthalde am Fuß der Felsböschung auf und rollte/glitt schließlich in den Steinschlagschutz. Auf dem Sturzweg zerlegte sich die vermutlich anfänglich größtenteils zusammenhängende Felspartie in mehrere Steine und Blöcke von bis zu 2 m³ Größe.

Prozessraum des Felssturzes von 2021
