Ingenieurgeologie > Massenbewegungen > Hangrutschungen (Rutschen) > Hangrutschungen im Grenzbereich des Mitteljuras zum Oberjura am Albrauf

Hangrutschungen im Grenzbereich des Mitteljuras zum Oberjura am Albrauf

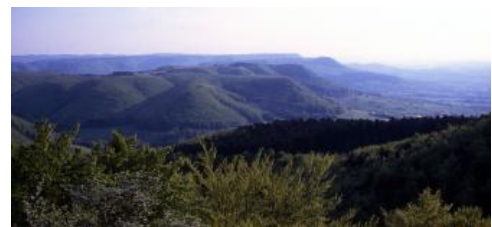
Oberjura-Schichtstufe (Albrauf) bei Reutlingen (Blick vom Roßberg)

Der Albrauf ist der natürliche, nach Nordwesten freistehende Steilhang der Schwäbischen Alb und leitet zum etwa 300 m bis 400 m tiefer gelegenen Albvorland über. Der Albrauf wird aus oberjurassischen Kalk-, Dolomit- und Mergelsteinen der Impressamergel-Formation bis maximal der Liegende-Bankkalk-Formation aufgebaut, die über den Gesteinen der Ornatenton-Formation (Mitteljura) abgelagert wurden. Der Albrauf wandert aufgrund natürlicher rückschreitender Abtragungsprozesse immer weiter nach Südosten zurück. Anhand von Gesteinsbruchstücken des Oberjuras im Tuffschlot des Scharnhäuser Vulkans (Ostfildern) ist belegt, dass zumindest Abschnitte des Albraufs im Tertiär (vor ca. 17 Mio. Jahren) mindestens 20 km nördlicher lagen als heute und beim Ausbruch des Vulkans die Gesteine des Oberjuras durchstoßen wurden.

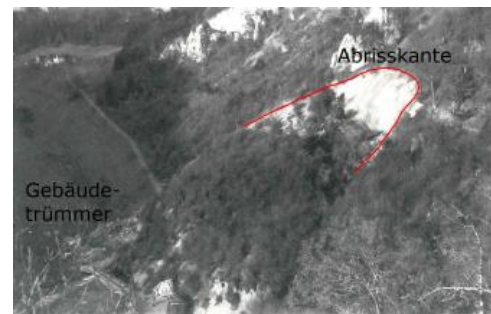
Rutschung Bronner Mühle

Derartige Bewegungen folgen oftmals älteren, eiszeitlich angelegten Strukturen, d. h. ältere Rutschmassen wurden dabei reaktiviert.
