Hangrutschung „Siplinger Dreieck“

Übersicht

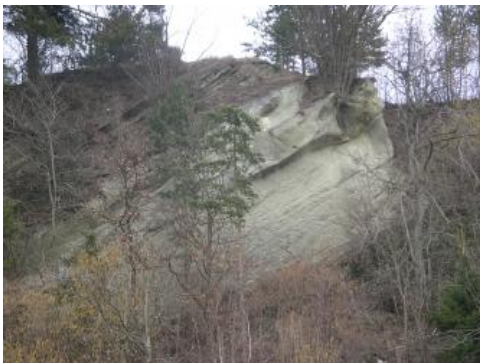
Rutschungsscholle der Rutschung „Siplinger Dreieck“ mit verkippten Festgesteinskörpern

Die Steiluferlandschaft des Bodensees bei Sipplingen baut sich aus den Gesteinsabfolgen der Molasse auf. Zuunterst lagern die Gesteine der Unteren Süßwassermolasse, welche von den Gesteinen der Oberen Meeresmolasse und nachfolgend der Oberen Brackwassermolasse überlagert werden. Den Abschluss bilden die Gesteine der Oberen Süßwassermolasse. Diese werden teilweise von glazialen Sedimenten sowie quartären Deckenschottern überlagert. Als Rutschhorizonte kommen sowohl die wasserstauenden Tonmergelgesteine der Unteren als auch der Oberen Süßwassermolasse in Frage (Wagenplast, 2005). Da der Entstehungszeitraum der Rutschung lediglich grob auf die Zeit nach dem Ende der letzten Eiszeit festgelegt werden kann, ist die genaue Entstehungsgeschichte und andere Details wie Lage der Gleitfläche, etc. unbekannt. In der Geologischen Karte lassen sich im Bereich der Rutschschollen und Nackentäler wiederholende Abfolgen

von Gesteinen der Oberen Meeresmolasse und Gesteinen der Unteren Süßwassermolasse beobachten, die auf komplexe Ableitung- und Verkipppungsbewegungen hinweisen.

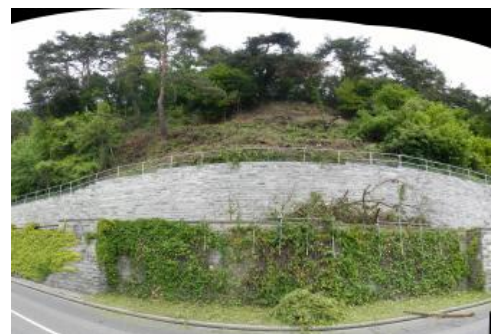
2016 entstandene, sekundäre Rutschung am Radweg bei Sipplingen

Innerhalb der Großschollenrutschung im „Siplinger Dreieck“ sind häufig flache Sekundärrutschungen vorhanden. Der Grund dafür liegt in der steilen Morphologie und der fortschreitenden Verwitterung der weichen Molassegesteine im Zusammenhang mit Wasserzuflüssen aus durchlässigen Gesteinseinheiten. Diese flachgründigen Rutschungen treten in aller Regel in den Felsersatzzonen aus feinsandigen Schluffen und Tonen sowie stark bindigen Sanden der Unteren Süßwassermolasse auf. Die sekundären Rutschungen sind häufig als Translationsrutschungen ausgebildet, bei denen die aufgewitterte Lockergesteinsdecke nach Aufsättigung durch Wasserzutritte auf den unterliegenden, unverwitterten Gesteinen abgleiten. Die maximale Mächtigkeit dieser flachen, „tapetenartigen“ Rutschungen liegt meist zwischen ein und zwei Metern. In den vergangenen Jahren kam es durch sekundäre Rutschungen im Bereich der am Hangfuß verlaufenden B 31 zu zahlreichen Beeinträchtigungen des Verkehrs auf der Bundesstraße und der angrenzenden Bahnlinie.

Nachdem es in den Jahren 2006, 2012, 2013, 2015 und 2016 wiederholt zu flachen Rutschungen an den steilen Hängen entlang der B 31 zwischen Sipplingen und Ludwigshafen gekommen war, wurde durch das LGRB ein umfassendes Sicherungskonzept erstellt. Dieses sieht die prophylaktische Sicherung größerer zusammenhängender Steilhangpartien durch Auflage eines hochsichersten Stahldrahtnetzes mit Randseilen und Systemverankerung vor. Die zu sichernde Fläche befindet sich oberhalb der Stützmauer des Bodenseeradwegs und umfasst eine ungefähre Fläche von ca. 8000 m³. Die Arbeiten zur Umsetzung des Sicherungskonzepts in den Steilhängen oberhalb des Radweges und der B 31 wurden im Jahr 2017 begonnen und werden voraussichtlich im Laufe des Jahres 2019 abgeschlossen.
