Hangrutschung „Sipplinger Dreieck“

Übersicht

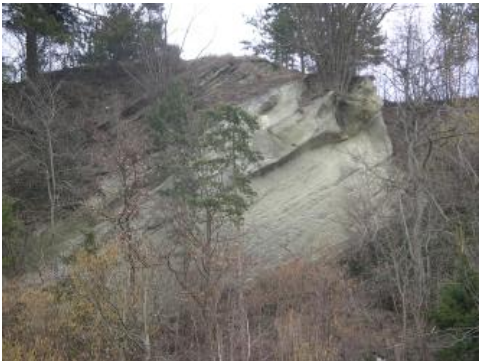
Rutschungsscholle der Rutschung „Sipplinger Dreieck“ mit verkippten Festgesteinskörpern

Die Steiluferlandschaft des Bodensees bei Sipplingen baut sich aus den Gesteinsabfolgen der Molasse auf. Zuunterst lagern die Gesteine der Unteren Süßwassermolasse, welche von den Gesteinen der Oberen Meeresmolasse und nachfolgend der Oberen Brackwassermolasse überlagert werden. Den Abschluss bilden die Gesteine der Oberen Süßwassermolasse. Diese werden teilweise von glazialen Sedimenten sowie quartären Deckenschottern überlagert. Als Rutschhorizonte kommen sowohl die wasserstauenden Tonmergelgesteine der Unteren als auch der Oberen Süßwassermolasse in Frage (Wagenplast, 2005). Da der Entstehungszeitraum der Rutschung lediglich grob auf die Zeit nach dem Ende der letzten Eiszeit festgelegt werden kann, ist die genaue Entstehungsgeschichte und andere Details wie Lage der Gleitfläche, etc. unbekannt. In der Geologischen Karte lassen sich im Bereich der Rutschschollen und Nackentäler wiederholende Abfolgen

von Gesteinen der Oberen Meeresmolasse und Gesteinen der Unteren Süßwassermolasse beobachten, die auf komplexe Ableitung- und Verkipppungsbewegungen hinweisen.

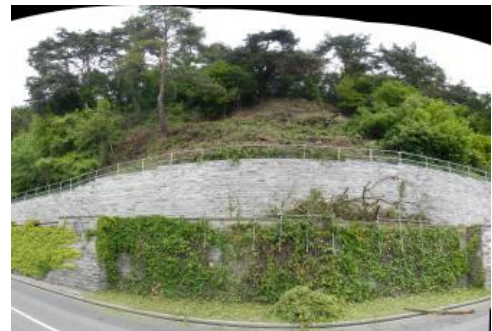
2016 entstandene, sekundäre Rutschung am Radweg bei Sipplingen

Innerhalb der Großschollenrutschung im „Sipplinger Dreieck“ sind häufig flache Sekundärrutschungen vorhanden. Der Grund dafür liegt in der steilen Morphologie und der fortschreitenden Verwitterung der weichen Molassegesteine im Zusammenhang mit Wasserzuflüssen aus durchlässigen Gesteinseinheiten. Diese flachgründigen Rutschungen treten in aller Regel in den Felszersatzonen aus feinsandigen Schluffen und Tonen sowie stark bindigen Sanden der Unteren Süßwassermolasse auf. Die sekundären Rutschungen sind häufig als Translationsrutschungen ausgebildet, bei denen die aufgewitterte Lockergesteinsdecke nach Aufsättigung durch Wasserzutritte auf den unterliegenden, unverwitterten Gesteinen abgleiten. Die maximale Mächtigkeit dieser flachen, „tapetenartigen“ Rutschungen liegt meist zwischen ein und zwei Metern. In den vergangenen Jahren kam es durch sekundäre Rutschungen im Bereich der am Hangfuß verlaufenden B 31 zu zahlreichen Beeinträchtigungen des Verkehrs auf der Bundesstraße und der angrenzenden Bahnlinie.

Nachdem es in den Jahren 2006, 2012, 2013, 2015 und 2016 wiederholt zu flachen Rutschungen an den steilen Hängen entlang der B 31 zwischen Sipplingen und Ludwigshafen gekommen war, wurde durch das LGRB ein umfassendes Sicherungskonzept erstellt. Dieses sieht die prophylaktische Sicherung größerer zusammenhängender Steilhangpartien durch Auflage eines hochsichersten Stahldrahtnetzes mit Randseilen und Systemverankerung vor. Die zu sichernde Fläche befindet sich oberhalb der Stützmauer des Bodenseeradwegs und umfasst eine ungefähre Fläche von ca. 8000 m³. Die Arbeiten zur Umsetzung des Sicherungskonzepts in den Steilhängen oberhalb des Radweges und der B 31 wurden im Jahr 2017 begonnen und werden voraussichtlich im Laufe des Jahres 2019 abgeschlossen.
