## Hangrutschung „Sipplinger Dreieck“

### Übersicht

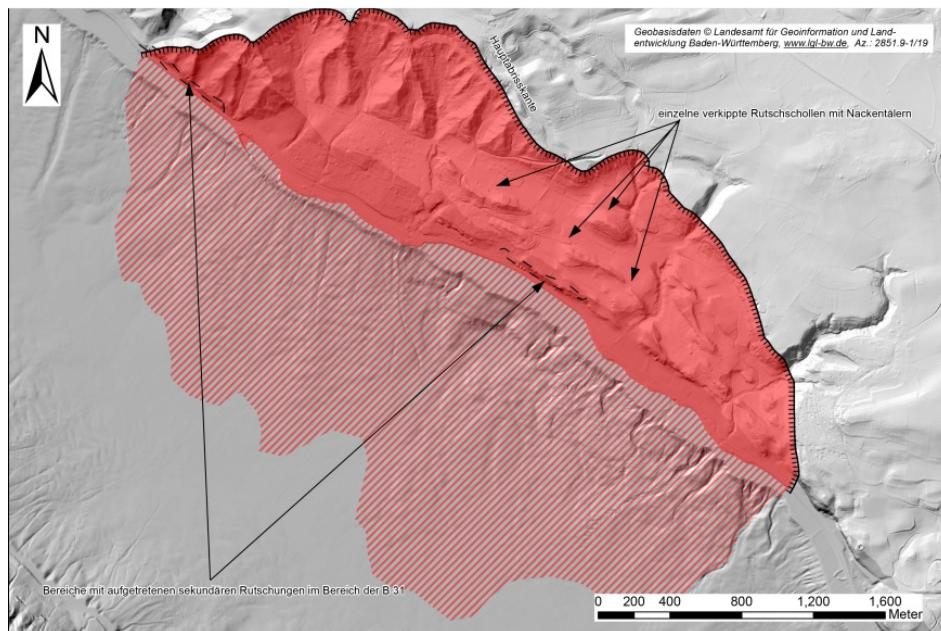
Digitales Geländemodell der Rutschung „Sipplinger Dreieck“ mit IGKB-Tiefenschärfe-Bodensee 3-m-Rasterdaten (IGKB, 2015)

Das „Sipplinger Dreieck“ war in seinen Grundzügen wahrscheinlich bereits vor der letzten Vereisungsphase angelegt (Schreiner, 1958) und wurde von den Gletschern der Würmeiszeit überfahren und ausgeräumt. Nach dem Abschmelzen der Eisströme vor ca. 16 000 Jahren präparierte die Erosionskraft des Wassers die Sipplinger Steiluferlandschaft weiter aus den Molassefelsen heraus. Bis heute sind die Hänge des „Sipplinger Dreiecks“ morphologisch noch nicht ausgereift und werden durch denudative Prozesse permanent geformt. Wegen des großen Reliefunterschieds zwischen dem Bodenseespiegel und der Hochfläche des Haldenhofs ist die Tiefenerosion im Vergleich zur Seitenerosion um ein Vielfaches größer, sodass sich die Bäche in die Steiluferlandschaft einschneiden. Die korrespondierende Seitenerosion macht sich vor allem durch lokal auftretende Oberflächenrutschungen, Flächenabspülungen sowie Sturzereignisse bemerkbar. Die gesamten Hänge rund um die Ortschaft Sipplingen sind durch zahlreiche Rutschgebiete geprägt. Die östlich der Ortschaft vorhandenen morphologischen Strukturen deuten zudem auf eine Großschollenrutschung mit gestaffelten, mindestens mehrere Zehnermeter tiefliegenden Gleitflächen hin. Im hochauflösenden digitalen Geländemodell (DGM) sind verkippte Rutschschollen und Nackentäler gut zu erkennen.

Von der Rutschung „Sipplinger Dreieck“ ist oberhalb des Wasserspiegels des Bodensees lediglich der Abtragsbereich (Rutschung) sichtbar. Dieser erstreckt sich von den Berghängen nordöstlich der Ortschaft Sipplingen bis an den Bodensee. Der Ablagerungsbereich (Rutschung) mit dem Rutschungsfuß ist nicht sichtbar. Es wurde bisher angenommen, dass dieser sich unterhalb des Wasserspiegels im Bereich des Überlinger Sees südwestlich der Ortschaft Sipplingen befindet. Im Rahmen eines Interreg IV-Forschungsprojektes der EU (2012–2015) fand die hochauflösende Vermessung des Bodensees statt. Die Ergebnisse wurden durch die Veröffentlichung des erstellen hochauflösenden Geländemodells (IGKB, 2015) und die Herausgabe von „Tiefenschärfe – Hochauflösende Vermessung Bodensee · Bericht Nr. 61“ (IGKB, 2016) durch die Internationale Gewässerschutzkommission für den Bodensee (IGKB) zugänglich gemacht. In dem hochauflösenden Geländemodell des Seebodens des Überlinger Sees ist der potentielle Ablagerungsbereich der Rutschung erkennbar. Es sind Ablagerungsstrukturen erkennbar, die bis in die Mitte des Überlinger Sees reichen.

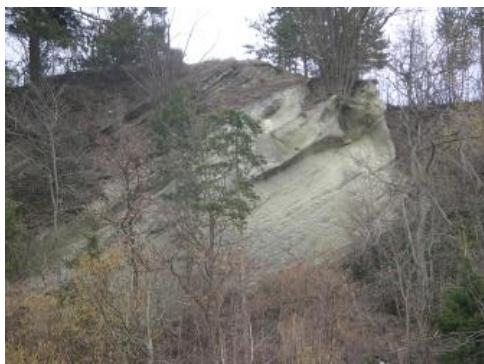
Rutschungsscholle der Rutschung „Sipplinger Dreieck“ mit verkippten Festgesteinsschichten

Die Steiluferlandschaft des Bodensees bei Sipplingen baut sich aus den Gesteinsabfolgen der Molasse auf. Zuunterst lagern die Gesteine der Unteren Süßwassermolasse, welche von den Gesteinen der Oberen Meeresmolasse und nachfolgend der Oberen Brackwassermolasse überlagert werden. Den Abschluss bilden die Gesteine der Oberen Süßwassermolasse. Diese werden teilweise von glazialen Sedimenten sowie quartären Deckenschottern überlagert. Als Rutschhorizonte kommen sowohl die wasserstauenden Tonmergelgesteine der Unteren als auch der Oberen Süßwassermolasse in Frage (Wagenplast, 2005). Da der Entstehungszeitraum der Rutschung lediglich grob auf die Zeit nach dem Ende der letzten Eiszeit festgelegt werden kann, ist die genaue Entstehungsgeschichte und andere Details wie Lage der Gleitfläche, etc. unbekannt. In der Geologischen Karte lassen sich im Bereich der Rutschschollen und Nackentäler wiederholende Abfolgen

von Gesteinen der Oberen Meeresmolasse und Gesteinen der Unteren Süßwassermolasse beobachten, die auf komplexe Abgleitung- und Verkippungsbewegungen hinweisen.

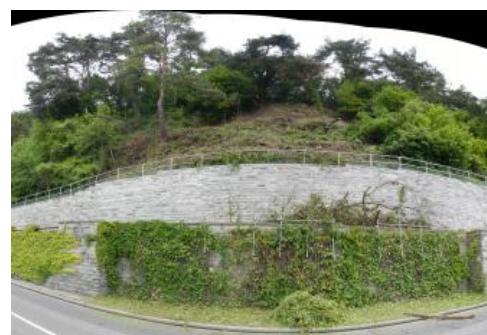
2016 entstandene, sekundäre Rutschung am Radweg bei Sipplingen

Innerhalb der Großschollenrutschung im „Sipplinger Dreieck“ sind häufig flache Sekundärrutschungen vorhanden. Der Grund dafür liegt in der steilen Morphologie und der fortschreitenden Verwitterung der weichen Molassegesteine im Zusammenhang mit Wasserzuflüssen aus durchlässigen Gesteinseinheiten. Diese flachgründigen Rutschungen treten in aller Regel in den Felszersatzzonen aus feinsandigen Schluffen und Tonen sowie stark bindigen Sanden der Unteren Süßwassermolasse auf. Die sekundären Rutschungen sind häufig als Translationsrutschungen ausgebildet, bei denen die aufgewitterte Lockergesteinsdecke nach Aufsättigung durch Wasserzutritte auf den unterliegenden, unverwitterten Gesteinen abgleiten. Die maximale Mächtigkeit dieser flachen, „tapetenartigen“ Rutschungen liegt meist zwischen ein und zwei Metern. In den vergangenen Jahren kam es durch sekundäre Rutschungen im Bereich der am Hangfuß verlaufenden B 31 zu zahlreichen Beeinträchtigungen des Verkehrs auf der Bundesstraße und der angrenzenden Bahnlinie.

Nachdem es in den Jahren 2006, 2012, 2013, 2015 und 2016 wiederholt zu flachen Rutschungen an den steilen Hängen entlang der B 31 zwischen Sipplingen und Ludwigshafen gekommen war, wurde durch das LGRB ein umfassendes Sicherungskonzept erstellt. Dieses sieht die prophylaktische Sicherung größerer zusammenhängender Steilhangpartien durch Auflage eines hochscherfesten Stahldrahtnetzes mit Randseilen und Systemverankerung vor. Die zu sichernde Fläche befindet sich oberhalb der Stützmauer des Bodenseeradwegs und umfasst eine ungefähre Fläche von ca. 8000 m<sup>3</sup>. Die Arbeiten zur Umsetzung des Sicherungskonzepts in den Steilhängen oberhalb des Radweges und der B 31 wurden im Jahr 2017 begonnen und werden voraussichtlich im Laufe des Jahres 2019 abgeschlossen.
