Ingenieurgeologie > Massenbewegungen > Hangrutschungen (Rutschen) > Hangrutschungen im Grenzbereich des Mitteljuras zum Oberjura am Albtrauf > Bergrutsch Mössingen

Bergrutsch Mössingen

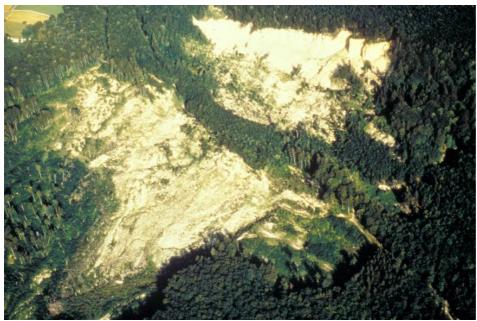
Luftbild des Bergrutsches am Hirschkopf bei Mössingen; Aufnahmedatum 1993 (Foto: BNL Tübingen)

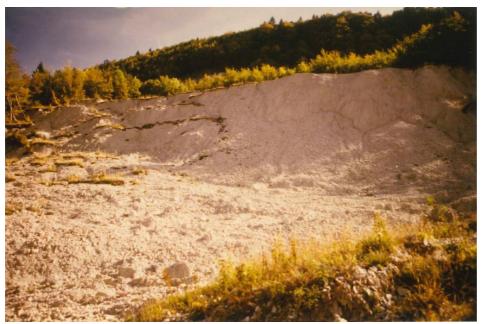
Talseitig wird die Horstscholle durch eine rund 15–20 m hohe untergeordnete Abrisskante begrenzt, an die unterhalb davon eine "Kieswüste" anschließt. Diese erstreckt sich mit 450–500 m über die gesamte Breite der Hangbewegung und erreicht in Richtung des Hanggefälles bis zu 250 m. Am randlichen Bereich der untergeordneten Abrisskante sind gestaffelt mehrere Zerrspalten entstanden, die sich auffächern und um mehrere Dezimeter gegeneinander verrutschte, 5–10 m breite Schollen voneinander trennen (Bibus, 1986b). Die "Kieswüste" zeichnet sich im zentralen Teil des Bergrutsches, unterhalb an die untergeordnete Abrisskante angrenzend, durch turmartige bis pyramidenförmige Bastionen aus verbackenem Hangschutt ("Schuttbrekzie") aus. In der "Kieswüste" ist mergeliger Bergkies aus

Untergeordnete Abrisskante zwischen Horst und "Kieswüste" (Foto: Fundinger, 1985)
