[Ingenieurgeologie](#) › [Massenbewegungen](#) › [Hangrutschungen \(Rutschen\)](#) › [Hangrutschungen im Grenzbereich des Mitteljuras zum Oberjura am Albtrauf](#) › [Bergrutsch Mössingen](#)

Bergrutsch Mössingen

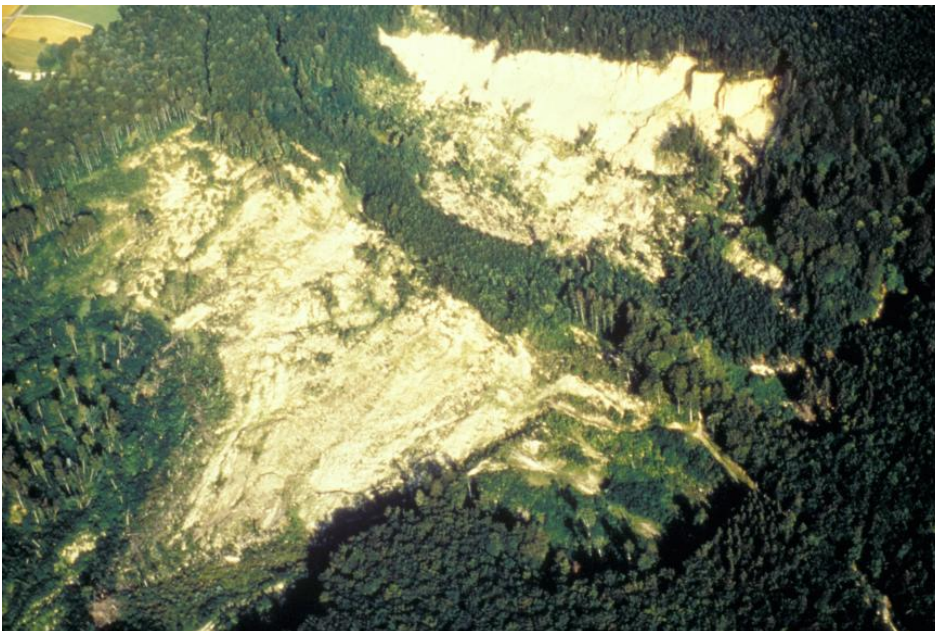
Luftbild des Bergrutsches am Hirschkopf bei Mössingen; Aufnahmedatum 1993 (Foto: BNL Tübingen)

Bei dem Bergrutschereignis handelt es sich in weiten Teilen um eine Reaktivierung älterer Rutschmassen.

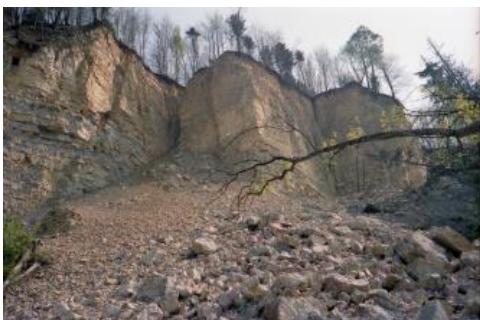
Abrisswand mit absitzender Scholle

Den höchsten Teil des Bergrutsches bildet die maximal rund 100 m hohe Abrisswand. In ihr sind teils weithin sichtbare senkrechte Wände aus gebankten Kalksteinen der Wohlgeschichtete-Kalke-Formation aufgeschlossen. In weiten Teilen haben sich Felsschollen und -türme der Weißjurakalke und -mergel entlang senkrechter Klüfte von der Albhochfläche gelöst und sind einige Meter bis Dezimeter abgesackt. Eine kompakte Felsscholle befindet sich unterhalb der Abrisswand. Diese ist ca. 70 Höhenmeter abgerutscht, dabei antithetisch rotiert und wird fast vollständig von nachbrechendem Schutt aus der Steilwand verdeckt. Ausgebildete Zerrspalten auf der Albhochfläche deuten ein

Ablösen weiterer Schollen und eine Rückverlagerung der Abrisskante an. Sich öffnende Klüfte konnten als Vorboten des sich ankündigenden Ereignisses bereits einige Jahre vor dem Bergrutsch beobachtet werden (Schädel & Stober, 1988).

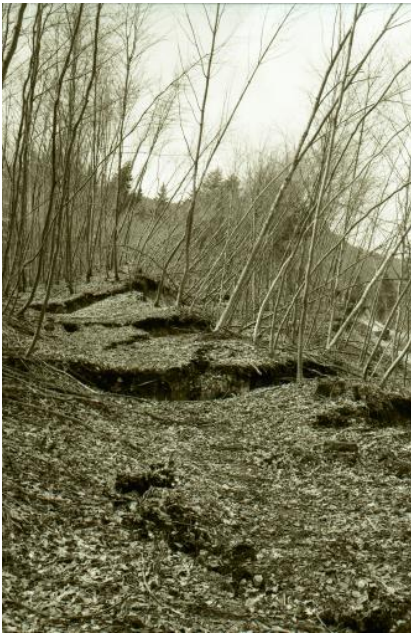
Zerrspalten und Absetzungen innerhalb der Horst-Struktur

Talseitig wird die Horstscholle durch eine rund 15–20 m hohe untergeordnete Abrisskante begrenzt, an die unterhalb davon eine „Kieswüste“ anschließt. Diese erstreckt sich mit 450–500 m über die gesamte Breite der Hangbewegung und erreicht in Richtung des Hanggefälles bis zu 250 m. Am randlichen Bereich der untergeordneten Abrisskante sind gestaffelt mehrere Zerrspalten entstanden, die sich auffächern und um mehrere Dezimeter gegeneinander verrutschte, 5–10 m breite Schollen voneinander trennen (Bibus, 1986b). Die „Kieswüste“ zeichnet sich im zentralen Teil des Berggrutsches, unterhalb an die untergeordnete Abrisskante angrenzend, durch turmartige bis pyramidenförmige Bastionen aus verbackenem Hangschutt („Schuttbrekzie“) aus. In der „Kieswüste“ ist mergeliger Bergkies aus Kalksteinscherben und -bruchstücken aufgeschlossen, der im Wesentlichen vom vorderen, abgebrochenen Teil der Horstscholle stammt (Schädel & Stober, 1988).

Im Vergleich dazu wurde die Horstscholle weniger stark bewegt. Im Zentrum erfuhr diese eine Ausbauchung und ist hier mit bis zu 80 m am weitesten abgerutscht. An ihrem Ostrand lassen sich Bewegungsbeträge von etwa 30–40 m, an ihrem Westrand Bewegungsbeträge von rund 50 m rekonstruieren (Schädel & Stober, 1988).

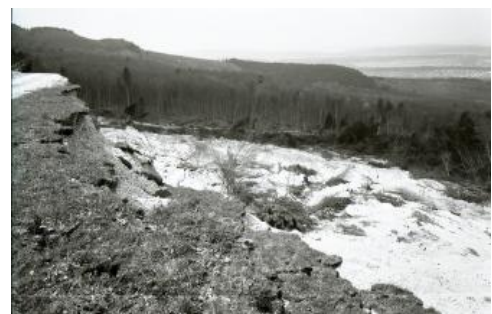
Untergeordnete Abrisskante mit „Kieswüste“

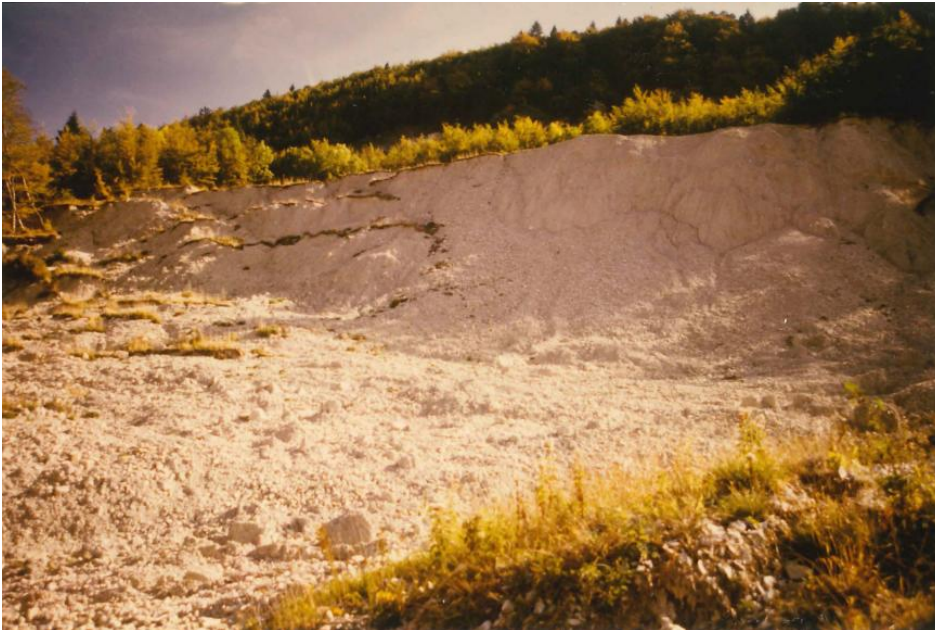
Untergeordnete Abrisskante zwischen Horst und „Kieswüste“ (Foto: Fundinger, 1985)

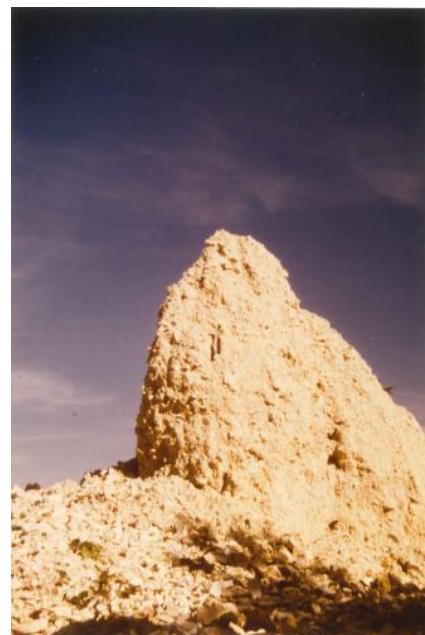
Meiler- bis pyramidenförmige Strukturen aus verbackenem Hangschutt (Foto: Fundinger, 1985)

In der „Kieswüste“ durchziehen rund dreißig bis sechzig girlandenartig angeordnete Wälle (ca. 2–3 m hoch, etwa 4–5 m breit) quer den Rutschkörper. Die Wälle sind beidseitig mit rund 45–50° geneigt. In räumlicher Nähe zueinander ist an zwei Stellen innerhalb der „Kieswüste“ das Liegende des auflagernden Hangschutts aufgeschlossen. Dabei handelt es sich um einen braunen Ton bis Tonstein der Ornatenton-Formation oder des Parkinsoni-Ooliths der Hamitenton-Formation, der als Rutschhorizont fungierte. In Rutschrichtung sind an der rund 25–30° geneigten Fläche der aufgeschlossenen Ton bis Tonsteine Bewegungsspuren entwickelt. Im Westen endet die „Kieswüste“ an einer rund 3–8 m hohen, nahezu senkrechten Kieswand aus leicht verbackenem Hangschutt, welche an den westlich daran angrenzenden, nicht reaktivierten Teil einer alten Rutschmasse überleitet. An ihrer östlichen Begrenzung geht die „Kieswüste“ durch ein von Spalten durchzogenes und in kleine Schuppen zerlegtes Waldgelände in den nicht reaktivierten Hangbereich über. An ihrem unteren Rand wird die „Kieswüste“ mittig durch einen keilförmig ausgebildeten Kieshügel in zwei zungenförmige Teilbereiche aufgespalten. Insbesondere der westlichere Teilbereich endet in einer deutlich ausgebildeten Zunge. An der dortigen Stirn aufgeschlossene Fichtenstämme stammen aus dem Umfeld der untergeordneten Abrisskante und wurden somit bis zu 175 m weit talwärts transportiert (Schädel & Stober, 1988).

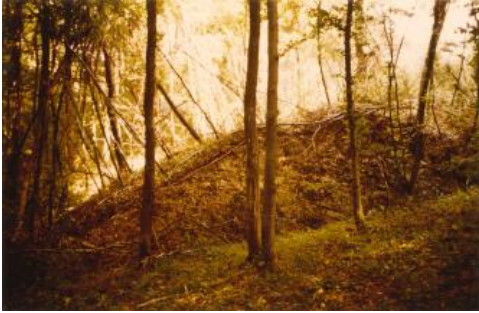
Mächtige Stirnwulst (Foto: Fundinger, 1985)

Unterhalb der Kieswüste schließt sich eine zwischen 50 m und 80 m breite Zone aus zusammengeschobenem Waldboden sowie dem Baumbestand an, welcher vor dem Berggrutschereignis die Hangfläche der „Kieswüste“ bedeckte (Schädel & Stober, 1988). Die Baumstämme sind teilweise meilerartig zusammengeschoben und ineinander verkeilt, zum Teil von Schutt überdeckt und bogenförmig verspannt (Bibus, 1986b). Das Ausmaß der Stauchung der abgerutschten Hangoberfläche nimmt unterhalb davon ab, jedoch sind weitere Stauchwülste, insbesondere drei besonders große Wülste entwickelt, bevor die Rutschmasse im Norden bis Nordosten des Berggrutschareals am Buchbach und dem Gegenhang des Farrenbergs in einer mächtigen Stirnwulst endet (Schädel & Stober, 1988). Stellenweise
