[Ingenieurgeologie](#) › [Massenbewegungen](#) › [Hangrutschungen \(Rutschen\)](#) › [Hangrutschungen in den Gesteinen vom Muschelkalk bis Oberjura im Wutachtal](#) › [Hangrutschung Eichberg](#)

Hangrutschung Eichberg

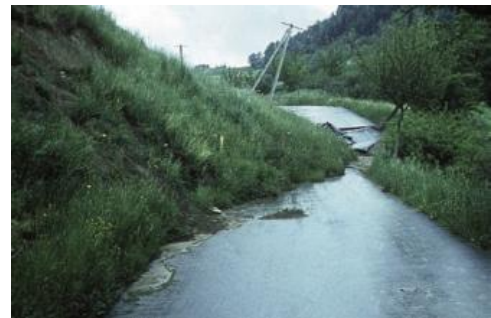
Durch die Hangrutschung Eichberg bei Blumberg-Achdorf zerstörte Kreisstraße (Aufnahmedatum unbekannt)

Durch die Rutschung wurde die Kreisstraße K 21 (heutige Bezeichnung K 5742) zwischen Achdorf und Eschach auf ca. 500 m Länge zerstört (Rohn in: Franz & Rohn, 2004) und zahlreiche landwirtschaftliche und forstwirtschaftliche Flächen so stark verkippt und verformt, dass sie nicht mehr nutzbar waren.
