Steinschlag Breisach Eckartsberg

Ereignis

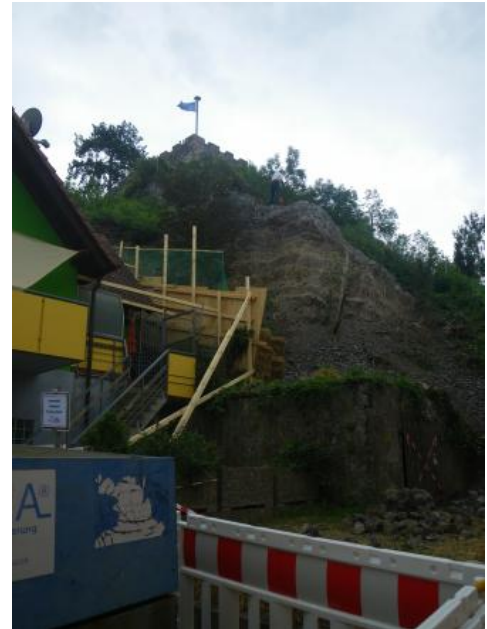
Bei dem anstehenden Fels handelt es sich um Gesteine der Kaiserstuhl-Magmatite-Formation (der Rheingraben- und Jüngere Südschwarzwald-Magmatite). Im Ausbruchbereich lagert ein zwei bis drei Meter mächtiges, dunkles Lavagestein einer mehrere Meter mächtigen, hellen Tuffsteinschicht auf. Die Ausbruchsnische des Steinschlages war bis auf wenige noch haftende Felsstücke relativ glatt. Die vulkanischen Schichten fallen mit etwa 40° in südliche Richtung gegen den Hang ein. Der Kluffkörper ist entlang von präexistenten, sich ungünstig verscheidenden und bereits von Pflanzenwurzeln durchzogenen Trennflächen am westlichen Rand des Felssporns ausgebrochen, stürzte über die mit Sträuchern bewachsene Halde und zerlegte sich in eine Vielzahl unterschiedlich großer Fragmente.

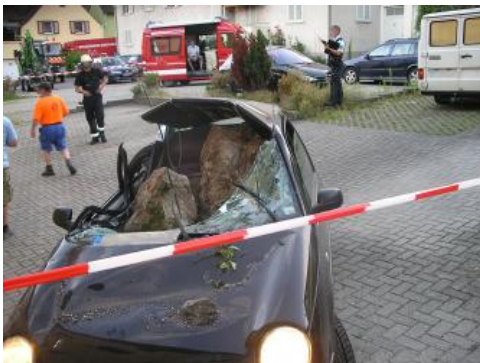
Beschädigter PKW

Die Sturzmassen erreichten eine unterhalb der Steilwand gelegene Hoffläche. Zwei der Sturzblöcke mit einer Gesamtkubatur von rund 0,25 m³ trafen einen kurz zuvor geparkten Pkw. Das Pkw-Dach auf Fahrer- und Beifahrerseite sowie die Frontscheibe wurden zerstört. Angeblich wurden zwei weitere parkende Fahrzeuge durch Steinschlag beschädigt. Darüber hinaus hat eine größere Anzahl bis zu kopfgroßer Blöcke den Eingangsbereich und die Hauswand eines Wohngebäudes getroffen. Soweit bekannt, wurde eine Person leicht verletzt.

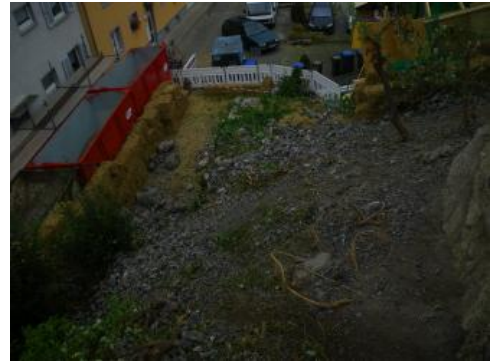
Als Sofortmaßnahme wurde zur Sicherung der Wohngebäude gegen eventuelle Nachbrüche ein Sturzraum abgegrenzt. Hierfür wurde ein bereits vorhandener Prallschutz aus Leitplanken durch eine vorgebaute Strohballenwand verstärkt sowie mit Sand beladene Container vor ein weiteres Gebäude gestellt. Ferner wurde ein Betretungsverbot des Gefahrenbereichs ausgesprochen, Absperrungen eingerichtet und die Geröllmassen sowie die beschädigten Pkw vom Hof entfernt. Eine Evakuierung der Häuser wurde zunächst nicht durchgeführt, da keine Gefährdung der Gesamtstandfestigkeit des Felssporns bestand.

Ausbildung eines Sturzraumes als Sofortmaßnahme

Nach diesen Sofortmaßnahmen wurde die Felswand von losem und labilem Felsmaterial beräumt und anschließend größtenteils mit einem hochscherfesten Steinschlagschutznetz gesichert. Im Zuge dieser Sicherungsmaßnahmen hat sich im unteren Abschnitt der Felswand eine ca. 10–20 cm klaffende, wandparallele Spalte geöffnet. Entlang der Spalte hatte sich eine Felsmasse von mehreren Kubikmetern aus Tuffgestein vom Mutterfels abgelöst. Daraufhin wurde aus Sicherheitsgründen die Evakuierung eines nebenliegenden Gebäudes bis zur dauerhaften Sicherung der Felsmasse veranlasst.

Durch die entlang der Spalte abgetrennte Felsmasse hatte sich im unteren Drittel der Felswand eine „teilverdeckte Überhangsituation“ ausgebildet, die bei ungünstigem Verschnitt mit weiteren größeren Kluftflächen u. U. zu Instabilitäten höherer Wandabschnitte hätte führen können. Es wurde daher empfohlen, den entstandenen Überhang kraftschlüssig durch den Einbau statisch bemessener, armierter, senkrechter Spritzbetonbalken zu unterfüttern. Die Spritzbetonbalken sollten mittels Felsnägeln dauerhaft im standfesten Fels verankert und bis in Höhe des Stahldrahtnetzes geführt werden. Ziel war, den höheren Wandpartien, die durch das hochscherfeste Stahldrahtnetz gesichert sind, wieder ein dauerhaftes Fußlager zu gewährleisten.
