Steinschlag Breisach Eckartsberg

Ereignis

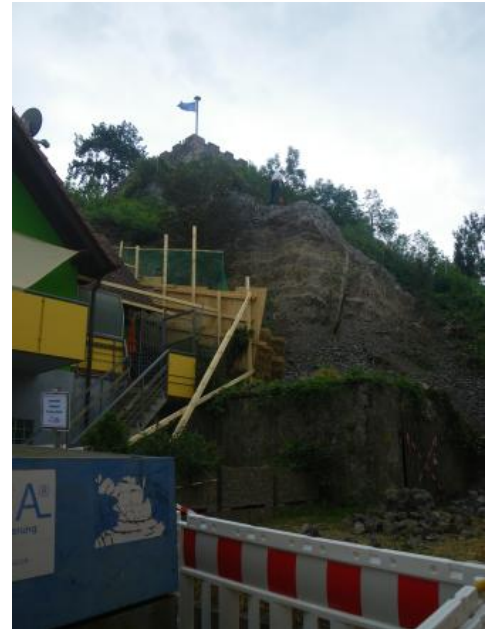
Bei dem anstehenden Fels handelt es sich um Gesteine der Kaiserstuhl-Magmatite-Formation (der Rheingraben- und Jüngere Südschwarzwald-Magmatite). Im Ausbruchbereich lagert ein zwei bis drei Meter mächtiges, dunkles Lavagestein einer mehrere Meter mächtigen, hellen Tuffsteinschicht auf. Die Ausbruchsnische des Steinschlages war bis auf wenige noch haftende Felsstücke relativ glatt. Die vulkanischen Schichten fallen mit etwa 40° in südliche Richtung gegen den Hang ein. Der Kluffkörper ist entlang von präexistenten, sich ungünstig verscheidenden und bereits von Pflanzenwurzeln durchzogenen Trennflächen am westlichen Rand des Felssporns ausgebrochen, stürzte über die mit Sträuchern bewachsene Halde und zerlegte sich in eine Vielzahl unterschiedlich großer Fragmente.

Es ist anzunehmen, dass die Niederschläge im vorausgegangenen, nassen Juli in Kombination mit einer starken Durchwurzelung den Felsblock zum Absturz gebracht haben.

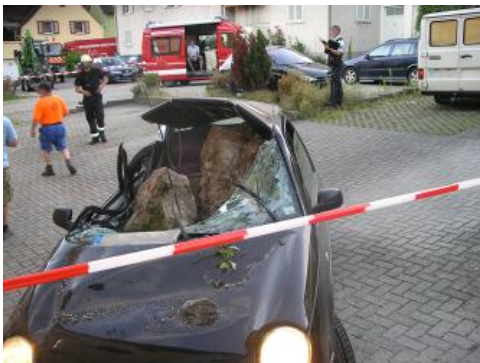
Beschädigter PKW

Die Sturzmassen erreichten eine unterhalb der Steilwand gelegene Hoffläche. Zwei der Sturzblöcke mit einer Gesamtkubatur von rund 0,25 m³ trafen einen kurz zuvor geparkten Pkw. Das Pkw-Dach auf Fahrer- und Beifahrerseite sowie die Frontscheibe wurden zerstört. Angeblich wurden zwei weitere parkende Fahrzeuge durch Steinschlag beschädigt. Darüber hinaus hat eine größere Anzahl bis zu kopfgroßer Blöcke den Eingangsbereich und die Hauswand eines Wohngebäudes getroffen. Soweit bekannt, wurde eine Person leicht verletzt.

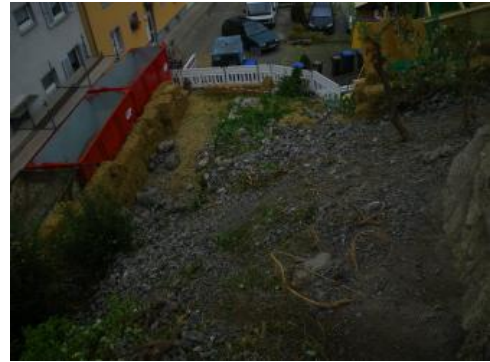
Als Sofortmaßnahme wurde zur Sicherung der Wohngebäude gegen eventuelle Nachbrüche ein Sturzraum abgegrenzt. Hierfür wurde ein bereits vorhandener Prallschutz aus Leitplanken durch eine vorgebaute Strohballenwand verstärkt sowie mit Sand beladene Container vor ein weiteres Gebäude gestellt. Ferner wurde ein Betretungsverbot des Gefahrenbereichs ausgesprochen, Absperrungen eingerichtet und die Geröllmassen sowie die beschädigten Pkw vom Hof entfernt. Eine Evakuierung der Häuser wurde zunächst nicht durchgeführt, da keine Gefährdung der Gesamtstandfestigkeit des Felssporns bestand.

Ausbildung eines Sturzraumes als Sofortmaßnahme

Nach diesen Sofortmaßnahmen wurde die Felswand von losem und labilem Felsmaterial beräumt und anschließend größtenteils mit einem hochscherfesten Steinschlagschutznetz gesichert. Im Zuge dieser Sicherungsmaßnahmen hat sich im unteren Abschnitt der Felswand eine ca. 10–20 cm klaffende, wandparallele Spalte geöffnet. Entlang der Spalte hatte sich eine Felsmasse von mehreren Kubikmetern aus Tuffgestein vom Mutterfels abgelöst. Daraufhin wurde aus Sicherheitsgründen die Evakuierung eines nebenliegenden Gebäudes bis zur dauerhaften Sicherung der Felsmasse veranlasst.

Durch die entlang der Spalte abgetrennte Felsmasse hatte sich im unteren Drittel der Felswand eine „teilverdeckte Überhangsituation“ ausgebildet, die bei ungünstigem Verschnitt mit weiteren größeren Kluftflächen u. U. zu Instabilitäten höherer Wandabschnitte hätte führen können. Es wurde daher empfohlen, den entstandenen Überhang kraftschlüssig durch den Einbau statisch bemessener, armierter, senkrechter Spritzbetonbalken zu unterfüttern. Die Spritzbetonbalken sollten mittels Felsnägeln dauerhaft im standfesten Fels verankert und bis in Höhe des Stahldrahtnetzes geführt werden. Ziel war, den höheren Wandpartien, die durch das hochscherfeste Stahldrahtnetz gesichert sind, wieder ein dauerhaftes Fußlager zu gewährleisten.
