Steinschlag und Sicherungen im Umfeld des Hirschsprungs im Höllental

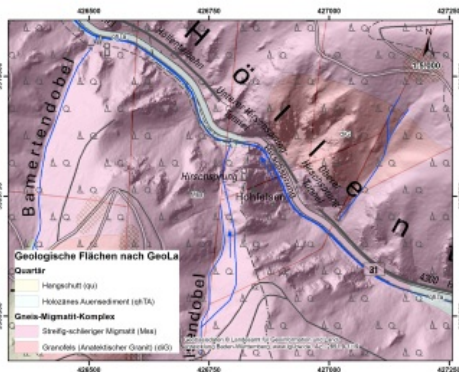
Geologische Übersicht

Im gesamten Höllental wird der tiefere Gesteinsuntergrund von kristallinem Grundgebirge aufgebaut. Dieser besteht aus Paragneis, der aus sedimentärem Ausgangsmaterial entstand und durch Metamorphose im Gebirgsinnern unter hohem Druck und Temperatur verändert wurde. Die Gneise sind in der Südflanke des Oberen Höllentals verbreitet. Man unterscheidet zwischen mehr massigen, schieferigen oder feinlagigen Gneisen. Im Gebiet des Hirschsprungs sind verbreitet Migmatite anstehend. Diese entstanden aus Gneisen unter Teilaufschmelzung und Neukristallisation. Dabei wurden helle (Feldspat, Quarz) und dunkle (Biotit) Gesteinsanteile sichtbar getrennt. Es kommen unterschiedliche Stadien der Überprägung vor und die Ausbildung kann mehr streifig-schieferig (streifig-schlieriger Migmatit, Mss) oder mehr nebulitisch (Granofels, diG) entwickelt sein. Der Gneis-Migmatit-Komplex ist durch ein charakteristisches Parallelgefüge

gekennzeichnet. Dieses geht auf eine Schieferung, Lagigkeit oder Schlierentextur zurück und entstand vor der Intrusion der Ganggesteine durch tektonische Kräfte in großer Tiefe. Die Schieferungsflächen fallen vorwiegend steil nach Südosten ein.

Geologische Übersicht der Höllentalschlucht

Im Unteren Höllental ist die vorherrschende Paralleltextur der Gesteine rechtwinklig zur Talachse angeordnet. Das Einfallen ist steil oder talauf gerichtet. Im Oberen Höllental herrscht in der nördlichen Talflanke ein Einfallen nach Norden vor, während in der Südflanke ein eher spitzwinkliger Verlauf mit wechselndem Einfallen zu beobachten ist. Eine weitere Schwächung des primär kompakten und massigen Grundgebirges erfolgt durch die Klüftung. Diese Trennflächen entstehen zum einen durch tektonische Prozesse, zum anderen durch die atektonische Gebirgsentspannung bei der Talbildung. Durch die Hebung des Schwarzwaldes kam es seit dem Tertiär, verstärkt im Quartär, zur Bildung von Bruchstrukturen oder Störungszonen, die relevante Schwächezonen darstellen. Typisch und relativ häufig sind in diesen meist Dezimeter breite, unverfestigte Kluffüllungen (Ruscheln). Quellaustritte und Runsen sind häufig an solche Störungszonen gebunden. Bei breiterer Ausbildung und intensiver Klüftung liegen Zerrüttungszonen vor. Eine besonders eindrucksvolle Störungszone durchzieht die Nordflanke des Hoffelsens. Die geklüftete Felsböschung ist dabei drei wichtigen stabilitätsmindernden Einflüssen ausgesetzt: Die jahreszeitlichen Temperaturzyklen führen längerfristig zu einer zunehmenden Öffnung der Klüfte und dadurch zu einer sukzessiven Reduktion der rückhaltenden, kohäsiven Verbindung mit dem Anstehenden. Periodische Frostsprengung und Kluffwasserdrücke in den wasseraktiven Klüften verursachen zusätzliche Spannungen und Deformationen.

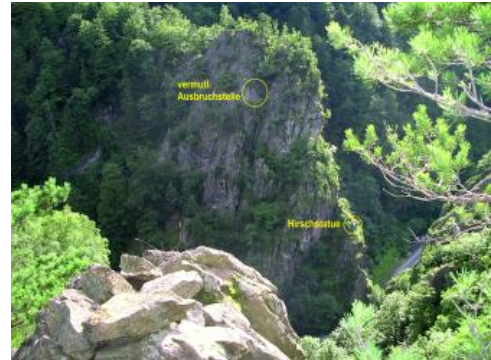
Ansicht des Hohfelsens, Juli 2009

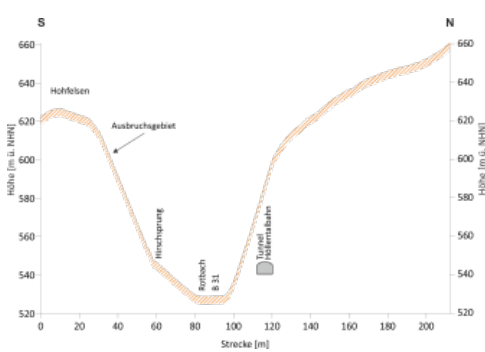
Schematisches Höhenprofil

Nach Polizeibericht war davon auszugehen, dass sich ca. 20 m oberhalb des Hirschsprungfelsens ein Felsblock gelöst hatte. Wie die Einsichtnahme der Hohfelsenwand am 24. Juli 2009 vom gegenüber aufragenden Oberen Hirschsprungfelsens aus ergab, dürfte der Ausbruchbereich ca. 75–80 m über Fahrbahnniveau liegen; frischer Lehmbezug auf der Felsoberfläche deutet auf die Ausbruchsnische hin. Hier hat sich ein Felsblock mit einem Volumen von ca. 0,5–1,0 m³ im Bereich der oben beschriebenen Großspalte gelöst und sich bei mehrmaligem Aufschlagen in kleinere Fragmente zerteilt, die in Form eines durch den Verlauf der Großspalte kanalisierten Steinschlags nieder gingen.

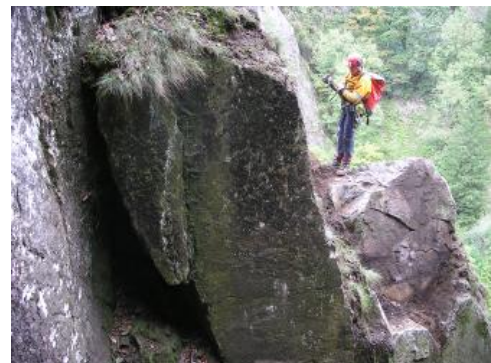
Auf der linken Talseite ist der Hohfelsen das beherrschende Element und ragt bis ca. 100 m über das Straßenniveau auf. Seine Gipfelzone ist vom Talboden aus nicht einsehbar. Der Hohfelsen wird an seiner Ostseite von einer steilstehenden, 5–10 m breiten Großspalte durchtrennt, die sich aus einer Störungszone bildete und den Gipfelbereich zweiteilt. Insgesamt macht der Hohfels-Komplex zunächst einen eher massigen Eindruck. Wie die Detailbeurteilung am hängenden Seil gezeigt hat, waren allerdings zahlreiche talwärts geneigte Großklüfte, wandparallele Entspannungsklüfte, Platten, Schuppen und Spaltenzonen sowie verbreitet auch zwischengelagerter Blockschutt auf den Rampen und Vorsprüngen vorhanden. Insgesamt wurden bei der Durchsteigung 19 kritische Bereiche identifiziert, die im Zuge der Ausführung der Sicherungsmaßnahmen gesichert oder abgebaut wurden.

Labile, absturzgefährdete Felspartie am Hohfelsen

In Phase 1 wurden bei insgesamt 16 Sprengungen überschlüssig ca. 245 m³ Fels abgetragen. Verbliebene, absturzgefährdete Felspartien wurden anschließend in Phase 2 durch konstruktive Sicherungsmaßnahmen gesichert u.a. durch Gefügestabilisierung mittels Spritzbeton, Vernagelungen, Umgürtungen mittels Stahlseiltrossen sowie Steinschlagschutznetzen. Für die flächigen Steilwände des Hohfelsmassivs, bei denen trotz der Beräumung und Einzelsicherung Partien fraglicher Stabilität verblieben sind resp. künftig zunehmende Instabilitäten nicht ausgeschlossen werden konnten, wurden zusätzliche Steinschlagmodellierungen durchgeführt. Basierend auf den Modellierungsergebnissen wurden ergänzende Hochenergie-Steinschlagschutzzäune dimensioniert und im Bereich des Hohfelsens installiert.

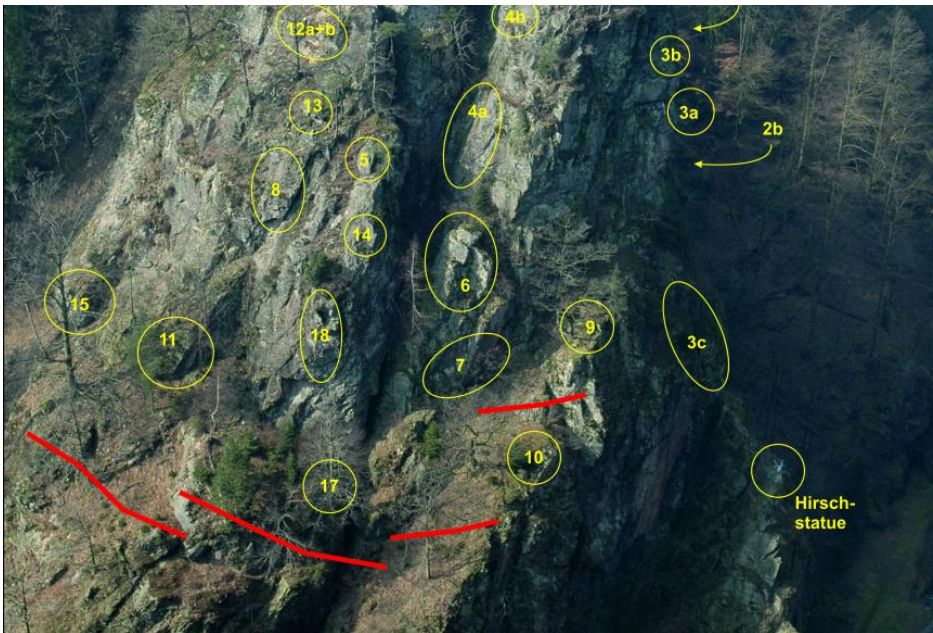
Kritische Bereiche des Hohfelsens

Nach der Identifikation und Bewertung kritischer Felspartien wurde ein 3-phasesiges Sicherungskonzept zur Felssicherungsmaßnahme „Hohfelsens“ erstellt und in folgenden Phasen erfolgreich umgesetzt:

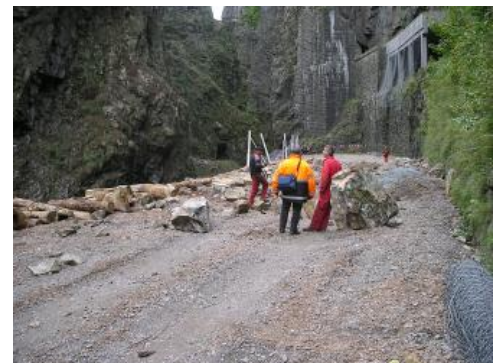
B31 während der Räumarbeiten

- Ziel: Kurz- bis mittelfristige Minimierung der Felssturzgefährdung für die B31
- Systematische Beräumung der Felsoberflächen inklusive Baumfällungen
- Durchführungszeitraum: 13. September bis 8. Oktober 2010
- Baubegleitung / Begutachtung labiler Felspartien durch LGRB
- Ökologische Baubegleitung

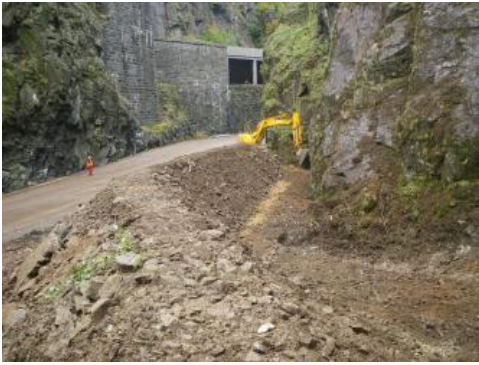
Aufgeschütteter Wall

Der Höllenbach (Rotbach) erwies sich im Zuge der Beräumungsarbeiten als natürlicher Auffangraum für kleinteiliges Sturzmaterial. Ein Großteil der abgetragenen Felsmassen wurden im Anschluss unterhalb der Steilwand, nahe des ehemaligen Kiosks, zu einem Wall aufgeschüttet, welcher einen passiven Schutzraum für allfälligen Steinschlag aus der Steilwandkulisse begrenzt.

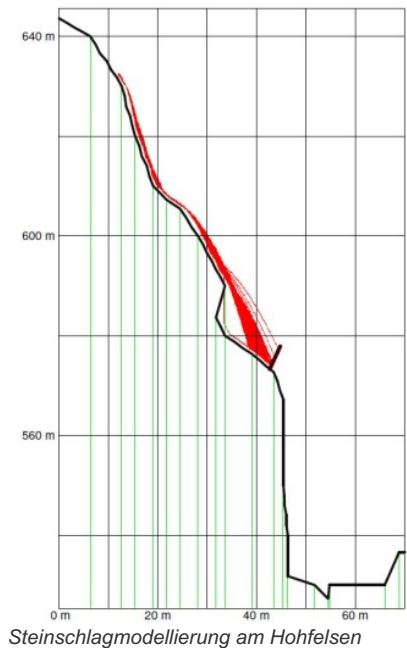
Steinschlagmodellierung am Hohfelsen

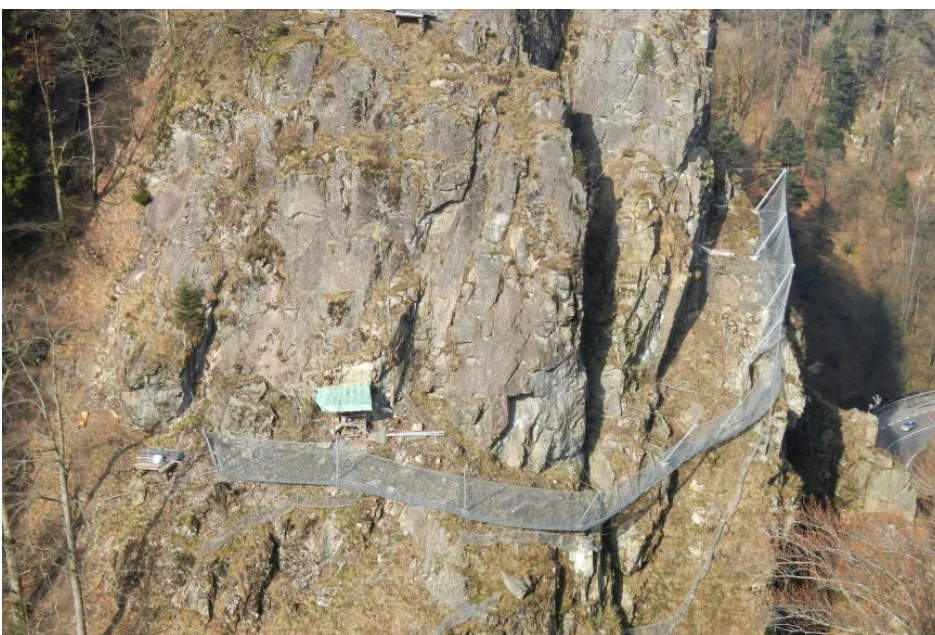
Hohfels nach Beräumung
