Ingenieurgeologie · Massenbewegungen · Murgangähnliche Ereignisse (Fließen) · Murgang bei St. Blasien-Menzenschwand

## Murgang bei St. Blasien-Menzenschwand

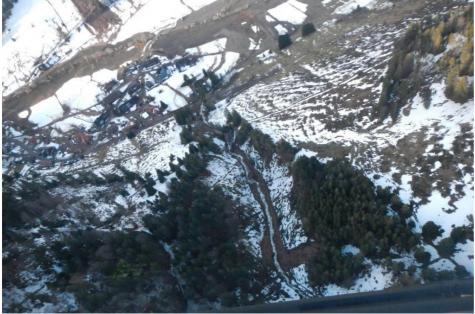
Murgang am Oberen Großbach nördlich an die bebaute Ortslage von Menzenschwand-Hinterdorf angrenzend (Aufnahme aus Polizeihubschrauber)

Am nordöstlichen Rand der bebauten Ortslage des Ortsteils Menzenschwand-Hinterdorf quert der Schwarzenbachweg mit einer kleinen Brücke (lichte Höhe ca. 0,8 m) den Bach. Das mitgeführte Geschiebematerial, insbesondere ein Wurzelstock, verstopfte den Brückendurchlass, wodurch sich das Wasser zurückstaute und sich Fließpfade durch die bebaute Ortslage von Menzenschwand-Hinterdorf suchte.

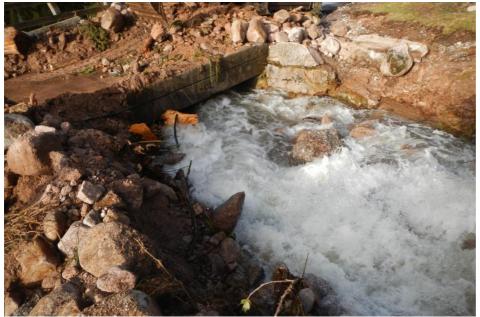
Verklausung der Brücke am Schwarzenbachweg über den stark angeschwollenen Oberen Großbach

Als größtes Abflusshindernis für das ablaufende Hochwasser erwies sich das zu geringe Durchlassprofil der kleinen Brücke am Schwarzenbachweg. Dieser Durchlass (lichte Höhe bis 0,8 m) wurde durch Totholz sowie durch mitgeführte Steine alsbald verstopft (Verklausung). Auf seinem Weg durch die Bebauung hat das Hochwasser neben seiner Fracht aus Geröll und Schluff/Sand-Gemisch auch charakteristische Erosionsschäden entlang der entstandenen Fließpfade hervorgerufen. Insbesondere der Schwarzenbachweg wurde dabei sehr stark in Mitleidenschaft gezogen. Nach örtlicher Auskunft wurden auf Grund des Schadensereignisses ca. 300 m³ Geröll- und Lockergesteinsmaterial aus der bebauten Ortslage abgefahren.

Als unmittelbar vorrangig von den Einsatzkräften erkannt wurde die umgehende Freilegung der durch Holzreste und Geröllmassen verstopften Brückenüberfahrt am Schwarzenbachweg. Diese Arbeiten konnten bereits am Morgen des 05.01.2018 erfolgreich abgeschlossen werden, so dass wieder ein ungehinderter Abfluss zur Menzenschwander Alb hergestellt war. Als weitere Sofortmaßnahme wurde ein Wall entlang des Bachufers auf Grundstück Nr. 8 geschüttet, um ein weiteres Abfließen des Oberen Großbachs durch die bebaute Ortslage zu unterbinden.

Nachdem diese Schwachstelle auch in künftigen Hochwasserfällen zu vergleichbaren Problemen führen kann, empfahl das LGRB die niedrige Brücke zu beseitigen und stattdessen an dieser Stelle im Schwarzenbachweg eine für den geordneten Gewässerabfluss ausreichende Furt herzustellen. Der bereits geschüttete Wall sollte erhöht und bis zu der Furt angrenzend verlängert werden. Auch an dem gegenüber liegenden Grundstück Gebäude Nr. 5 sollte ein Wall errichtet werden, um dem Bach im Hochwasserfall eine klare Abflussrichtung vorzugeben. Am jeweiligen Wallende beidseitig des Schwarzenbachwegs sollte jeweils ein Beton-Begrenzungspfeiler einbinden, in dem U-Träger als Nut für Hochwasserdielen eingelassen werden. Im Hochwasserfall kann man so die Furt an der Südseite schließen und damit verhindern, dass es zu einem erneuten Ausbrechen des Oberen Großbachs in die bebaute Ortslage kommt.

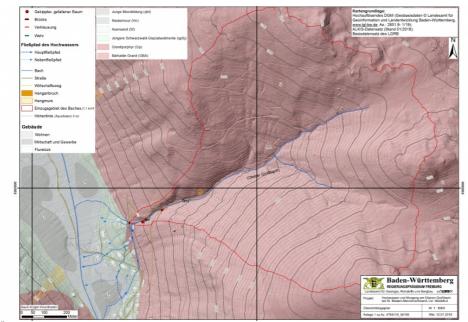
Das oberirdische, ca. 1,1 km² große Einzugsgebiet des Oberen Großbachs erstreckt sich ostnordöstlich der bebauten Ortslage von Menzenschwand-Hinterdorf. Es umfasst einen trichterförmigen Grundriss zwischen den Gipfeln "Klingelefelsen", "Kapellenkopf" und "Silberfelsen" und erstreckt sich auf einer Höhe von rund 900–1270 m ü. NHN.

Übersichtslageplan des Einzugsgebiets des Oberen Großbachs

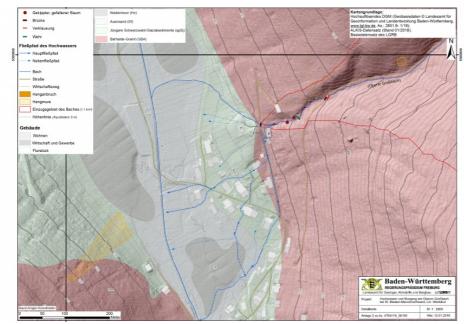
Detailkarte des Murgangs sowie der Fließpfade

Anhand der Luftbildaufnahmen konnten die Haupt- und Nebenfließpfade durch die Bebauung nachgezeichnet werden. Diese Fließpfade umschreiben letztlich den Bereich des natürlichen Schwemmkegels am Ausgang der Oberen Großbachklinge. Abseits der bebauten Ortslage wurden noch zwei weitere Hangmuren nördlich des Oberen Großbachs sowie westlich der Menzenschwander Alb gesichtet. Nachdem es sich dabei nur um sehr flachgründige Massenbewegungen abseits von Infrastruktur und Bebauung handelt, wurden diese jedoch nicht weiter untersucht.

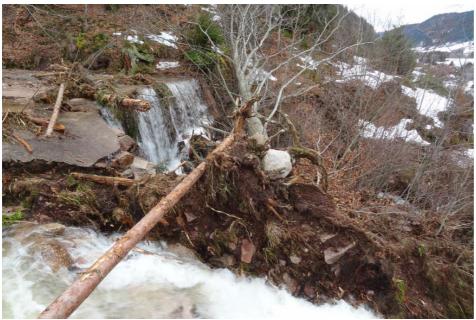
Baufälliges Wehr am Oberen Großbach

Ferner wurde empfohlen, den beschädigten Wehrbereich vollständig zu beräumen und durch den Aufbau einer Geröllfangsperre in Form eines dynamischen Murgangnetzes zu ersetzen. Dadurch ließe sich ein Auffangraum für allfälliges Geröllmaterial realisieren. Zur Herstellung und weiteren Unterhaltung der Geröllfangsperre muss eine eigene Zuwegung in Erweiterung des vorhandenen Forstweges geschaffen werden.

Das sanierungsbedürftige Wehr auf etwa 930 m ü. NHN wurde abgebrochen. Das durch Lockergestein verfüllte Staubecken wurde ausgebaggert. Zum Rückhalten zukünftigen Geschiebematerials wurde ein dynamisches Murgangnetz installiert. Anfang Februar 2020 ereignete sich das erste Starkregenereignis nach dem Murgang vom Januar 2018. Die umgesetzten Maßnahmen haben sich bewährt. Schäden an der bebauten Ortslage sind nicht entstanden.

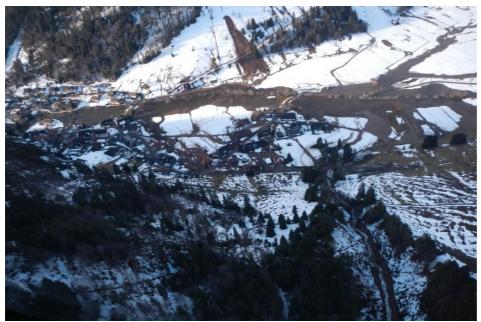
Luftbild der bebauten Ortslage nach dem Murgangereignis mit erkennbaren Fließpfaden (Aufnahme aus Polizeihubschrauber)

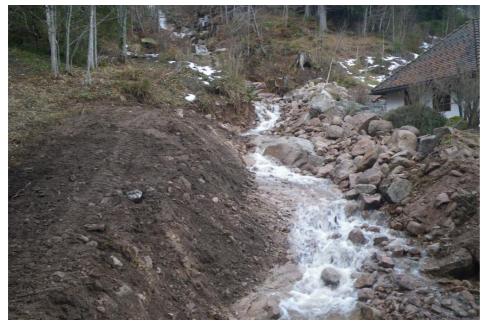
Aufschüttung eines Walls entlang des Bachufers auf Grundstück Nr. 8

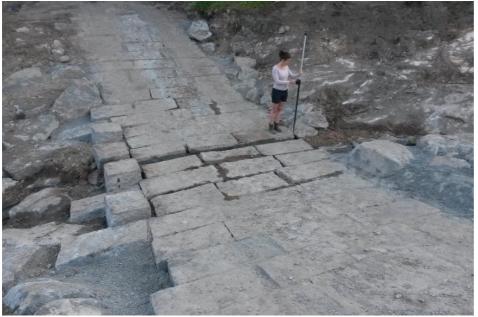
Nach Auskunft der Stadt St. Blasien wurde zwischenzeitlich die bestehende Brücke des Schwarzenbachweges durch eine Furt ersetzt und der Fließweg oberhalb des Schwarzenbachweges begradigt und um wenige Meter nach Norden verlegt, um zukünftig Hochwasser schadlos durchleiten zu können. In der Furt wurde eine Niederwasserrinne zur Gewährleistung der ökologischen Durchgängigkeit erstellt.

Ersetzen der Brücke am Schwarzenbachweg durch eine Furt (Foto: Stadt St. Blasien)

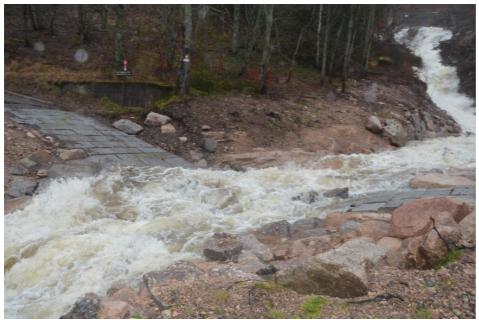
Furt über den Oberen Großbach beim Hochwasser Anfang Februar 2020 (Foto: Badische Zeitung; Christiane Sahli)
