Hangmure und Böschungsbrüche bei Oberkirch-Ringelbach

Hergang der Ereignisse

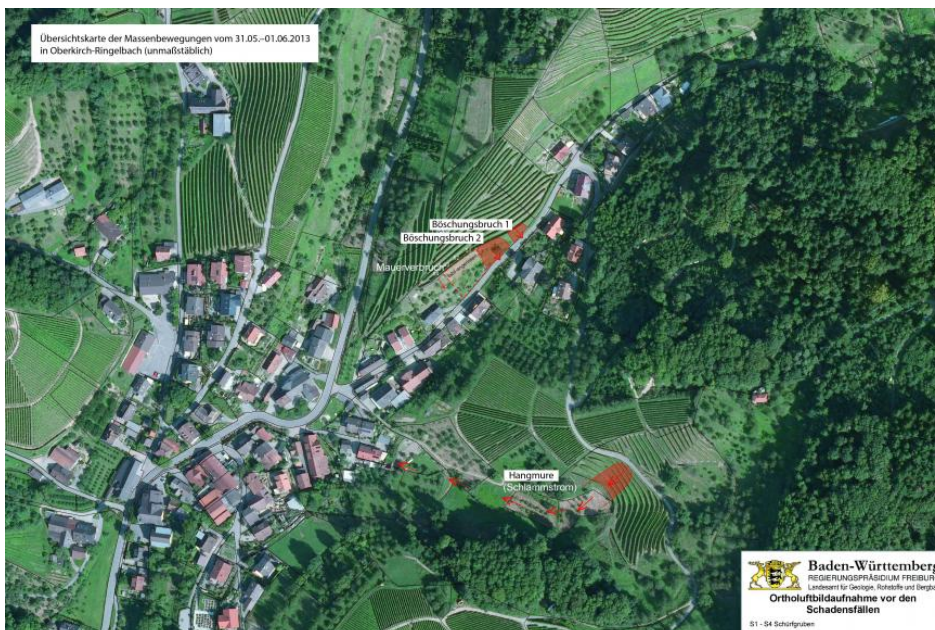
Übersichtskarte der Massenbewegungen vom 31.05.–01.06.2013
