Ingenieurgeologie > Massenbewegungen > Murgangähnliche Ereignisse (Fließen) > Hangmure und Böschungsbrüche bei Oberkirch-Ringelbach

Hangmure und Böschungsbrüche bei Oberkirch-Ringelbach

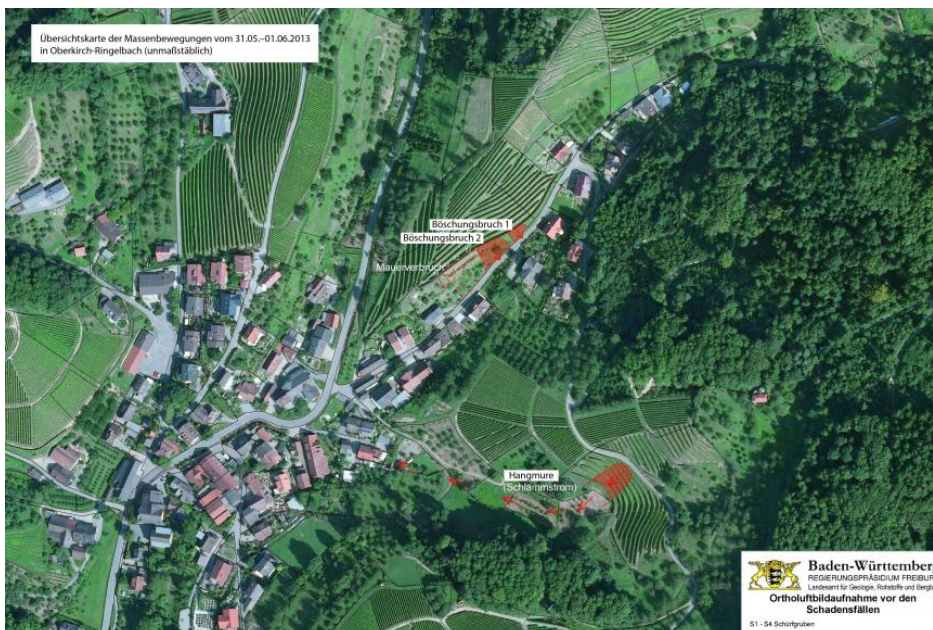
Übersichtskarte der Massenbewegungen vom 31.05.–01.06.2013

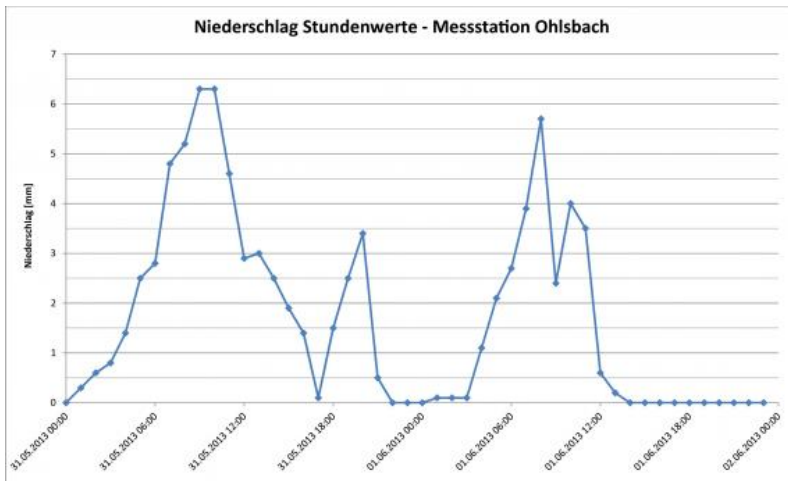
Niederschlagsaufzeichnungen der benachbarten Wetterstation Ohlsbach vom 31.05.–01.06.2013 – Stundenwerte (Messwerte des DWD)

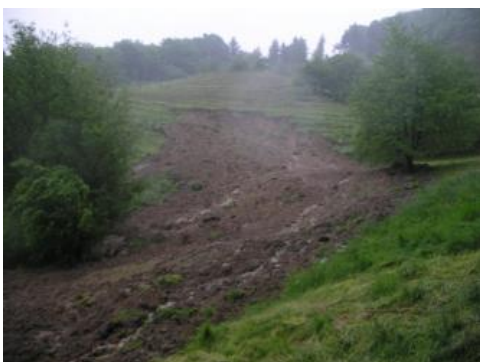
Hangmure oberhalb der Weinbergstraße

Die Abrissnische der Hangmure befand sich im hangaufwärts angrenzenden Rebgelände unmittelbar unterhalb des Schelzbergweges, hatte eine lichte Höhe von geschätzt 8 m und eine Breite von mindestens 10 m. Von dort ausgehend haben sich völlig wassergesättigte Erdmassen (geschätztes Volumen ca. 500 m³) bis in den unterhalb verlaufenden Wassergraben bewegt, talwärts zwei Fischeiche oberhalb des Wohngebäudes an der Weinbergstraße verfüllt und haben sich hangseits der Garage/Terrasse eines Wohngebäudes an der Weinbergstraße angestaut.

Ab 22:30 Uhr des 31.05.2013 hat die Feuerwehr Oberkirch und die Einsatzabteilung Ringelbach, Haslach und Tiergarten im Bereich der Hangmure händisch eine provisorische Ablaufrinne geschaffen, um dem aus dem Hangmurenbereich abfließenden Oberflächenwasser eine Vorflut an der Südseite des Wohngebäudes sicherzustellen. Der oberhalb der Abrissnische verlaufende Wirtschaftsweg musste aus Sicherheitsgründen für den Verkehr gesperrt werden.

Der Abriss der Hangmure vom 31.05.2013 wurde bis zum Wiederaufbau der Hangböschung mit einer Folie abgedeckt und der gesperrte Fahrweg konnte wieder geöffnet werden.

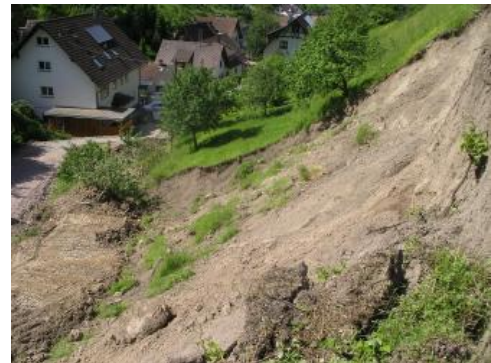
Die Schelzbergstraße musste nach Eintritt des Böschungsbruchs 1 umgehend für den Durchgangsverkehr gesperrt werden. Über den Fuß der Ablagerungsmassen wurde eine „Notfallüberfahrt“ für etwaige Krankenwagen- oder Feuerwehrrettungseinsätze eingerichtet, damit die aufgrund des Böschungsbruches nicht mehr erreichbaren Wohngebäude angefahren werden konnten. Dabei durften die noch wassergesättigten Rutschmassen nicht angeschnitten oder durch dynamische Lasten beansprucht werden. Bei der Herstellung der „Notfallüberfahrt“ wurde der Hang kontinuierlich visuell überwacht. Die „Notfallüberfahrt“ war nur für etwaige Einsatzkräfte gedacht, andernfalls hätte man alle übrigen eingeschlossenen Gebäude evakuieren müssen.

Böschungsbruch an der Schelzbergstraße. Links im Bild ist die provisorische Notfallüberfahrt zu sehen.

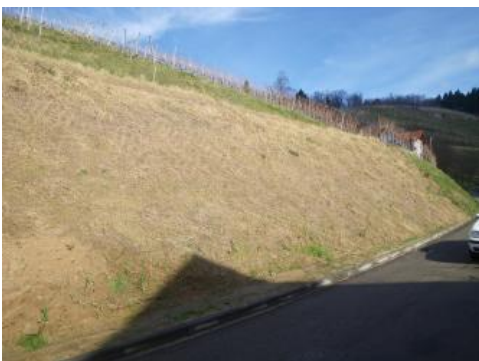
*Sanierte Böschung an der Schelzbergstraße
(Böschungsbruch 1 und 2)*

Die von den Massenbewegungen betroffenen Böschungen wurden nach Abflachen der übersteilten Böschungsabschnitte wieder aufgebaut.
