## Schadensfall Staufen

Der Kenntnisstand zum Schadensfall Staufen ist in zwei LGRB-Sachstandsberichten zusammengefasst (LGRB, 2010c; LGRB, 2012b).

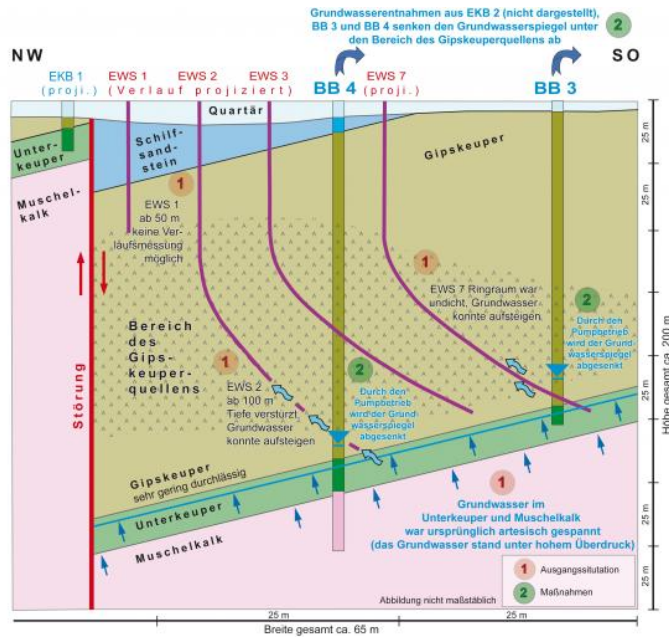
Schematische Darstellung der geologischen Situation im Bereich des Erdwärmesondenfeldes (Darstellung nicht maßstäblich, siehe Maßstabsbalken)

- Die Erdwärmesonden erschließen eine Schichtenfolge, die unter gering mächtiger, quartärer Überdeckung von der Stuttgart-Formation (Schilfsandstein-Formation) über die Grabfeld-Formation (Gipskeuper-Formation) und die Erfurt-Formation (Unterkeuper) bis in die Obere Hauptmuschelkalk-Formation reicht.

- Sulfat führendes Gebirge wurde in der Grabfeld-Formation zwischen 28,60 m u. GOK (Oberer Gipsspiegel) und 141,70 m u. GOK (Unterer Gipsspiegel), Anhydrit zwischen 61,50 m u. GOK (Oberer Anhydritspiegel) und 126,10 m u. GOK (Unterer Anhydritspiegel) angetroffen.

- Der Untergrund im Bereich des EWS-Felds (mit sieben Erdwärmesonden) besteht aus einem kleinräumigen Mosaik von Gebirgsschollen, die durch tektonische Störungen versetzt und begrenzt sind. Die Schichten fallen generell in nordwestliche Richtung ein.

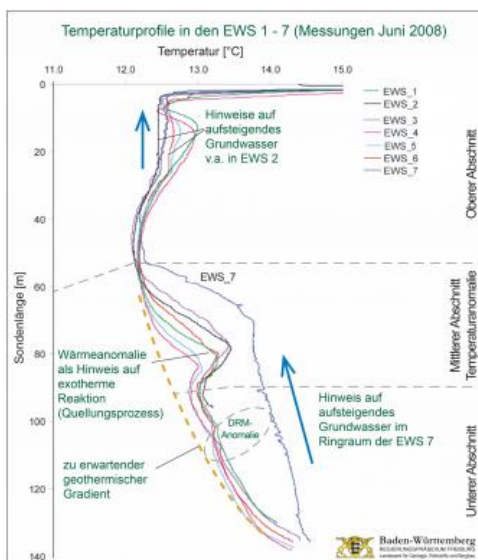
Ruhetemperaturprofile in den Erdwärmesonden EWS 1 bis EWS 7 (Juni 2008); (DRM-Anomalie: Dunkelrote Mergel-Anomalie)

- Die Temperaturprofile der EWS lassen charakteristische Temperaturanomalien im Anhydrit- und quellfähige Tonminerale führenden Gebirge im Bereich des Mittleren Gipshorizonts der Grabfeld-Formation (Gipskeuper-Formation) erkennen. Sie werden auf die exotherme Reaktion bei der Umwandlung von Anhydrit in Gips zurückgeführt.
- Die Temperaturanomalie ist in der EWS 7 am stärksten ausgeprägt. Das Temperaturprofil in der EWS 7 deutet auf einen Aufstieg von gespanntem Grundwasser aus tieferen Schichten der Erfurt-Formation (Unterkeuper) über eine undichte Ringraumverfüllung in den Anhydrit-führenden Gebirgsabschnitt hin.

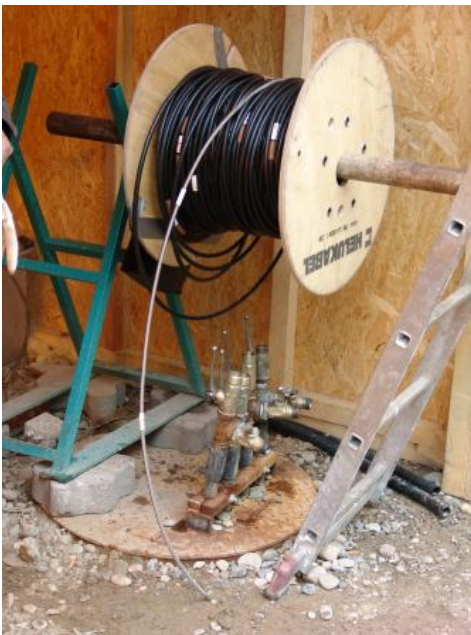
*Die Ruhetemperaturprofilmessungen erfolgen u. a. durch stationär in die Erdwärmesonden eingebaute Glasfaserkabel*

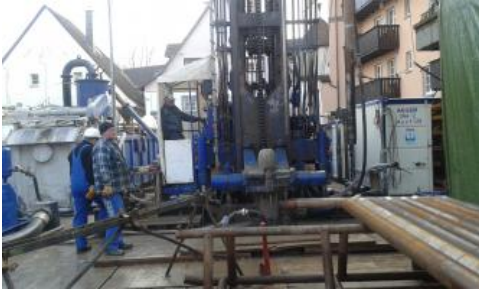
Bohrarbeiten zum Absenkbrunnen BB 4

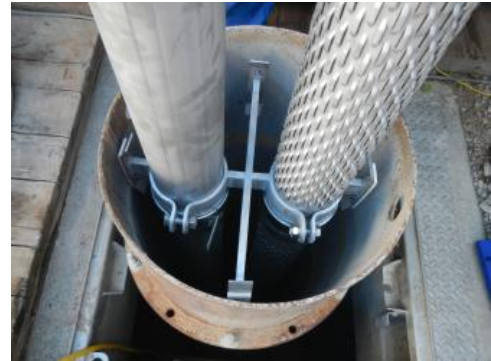
Einbau der Voll- und Filterrohre im Zuge des Neuausbaus des Absenkbrunnens BB 4

Nachdem sich infolge der langjährigen Grundwasserförderung die Gesamtentnahmerate deutlich verringert hatte, wurde der hydraulische Abwehrbetrieb im Sommer 2022 durch einen stockwerksbezogenen Ausbau des Absenkbrunnens BB 4 optimiert, der bisher ausschließlich Grundwasser im Keuper erschloss. Hierzu wurde die ursprüngliche Abdichtung im Bereich der Oberen Muschelkalk-Formation zwischen 140 m und 175 m u. GOK aufgebohrt und zwei separate, stockwerksbezogen abgedichtete Filterstrecken eingebaut (siehe Ausbauplan BB 4).

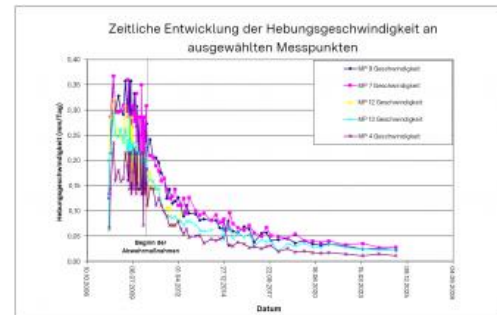
Zeitliche Entwicklung der Hebungsgeschwindigkeit an ausgewählten Messpunkten  
[mm/Tag]

Die Hebungsgeschwindigkeiten haben in der Anfangsphase schnell und stark zugenommen. Danach blieben sie über einen Zeitraum annähernd gleich. Mit Beginn der schadensbegrenzenden Maßnahmen (Oktober 2009) setzte zunächst eine starke, annähernd lineare Abnahme der Hebungsgeschwindigkeit ein. Daran schließt eine Phase mit geringerer Abnahme an.
