Schadensfall Rudersberg-Zumhof

Der Kenntnisstand zum Schadensfall Rudersberg-Zumhof ist in einem LGRB-Sachstandsbericht zusammengefasst (LGRB, 2013).

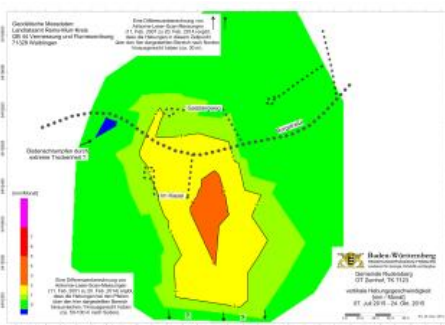
Hebungsfigur Rudersberg: Juli bis Oktober 2015

Die maximale Hebungsgeschwindigkeit betrug im August 2012 6,9 mm/Monat. Bis November 2018 hat die maximale Hebungsgeschwindigkeit auf 0,7 mm/Monat abgenommen. Die Horizontalverschiebungen sind im Hebungszentrum am größten.

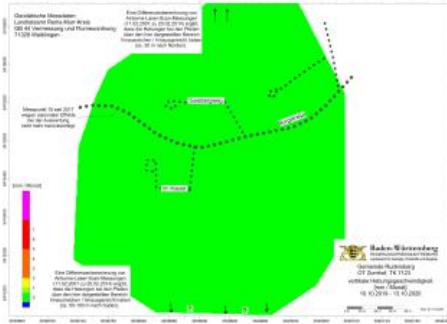
Hebungsfigur Rudersberg: Oktober 2019 bis Oktober 2020

Die Entwicklung des Hebungsverlaufs ist eine wesentliche Grundlage zum Nachweis der Wirksamkeit der eingeleiteten schadensbegrenzenden Maßnahmen. Die Messergebnisse zeigen, dass die ergriffenen Maßnahmen erfolgreich waren und die Hebung nahezu zum Erliegen gekommen ist. Die geodätischen Messungen werden fortgesetzt.
