Schadensfall Rudersberg-Zumhof

Der Kenntnisstand zum Schadensfall Rudersberg-Zumhof ist in einem LGRB-Sachstandsbericht zusammengefasst (LGRB, 2013).

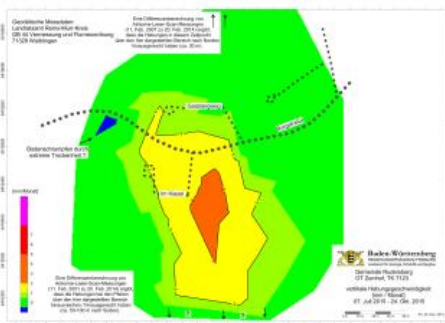
Hebungsfigur Rudersberg: Juli bis Oktober 2015

Die maximale Hebungsgeschwindigkeit betrug im August 2012 6,9 mm/Monat. Bis November 2018 hat die maximale Hebungsgeschwindigkeit auf 0,7 mm/Monat abgenommen. Die Horizontalverschiebungen sind im Hebungszentrum am größten.
