Schadensfall Wurmlingen

Übersicht

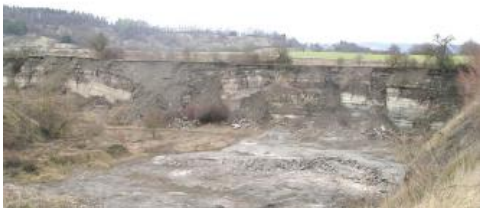
Ehemalige Gipsgrube in Rottenburg-Wurmlingen mit aufgeschlossenen Verkarstungsstrukturen in der Grabfeld-Formation

Der tiefere Untergrund im Bereich des Grundstücks mit den Erdwärmesonden besteht aus den Schichten des Oberen Muschelkalks. Darüber folgen die knapp 20 m mächtige Erfurt-Formation des Unterkeupers und die noch rund 15 m mächtigen Grundgipsschichten der Grabfeld-Formation des unteren Mittelkeupers. In allen Bohrungen wurde Gips angetroffen, der durch fließendes Grundwasser gelöst werden kann. In der Region sind natürliche Auslaugungsprozesse und Hohlraumbildungen bekannt, lösungsbedingte Erdfälle treten in vergleichbaren geologischen Situationen immer wieder auf.
