Schadensfall Wurmlingen

Übersicht

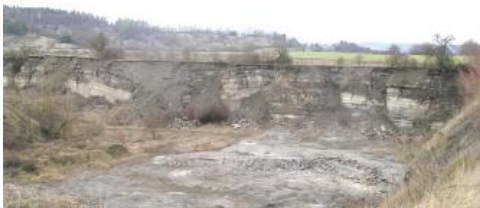
Ehemalige Gipsgrube in Rottenburg-Wurmlingen mit aufgeschlossenen Verkarstungsstrukturen in der Grabfeld-Formation

Der tiefere Untergrund im Bereich des Grundstücks mit den Erdwärmesonden besteht aus den Schichten des Oberen Muschelkalks. Darüber folgen die knapp 20 m mächtige Erfurt-Formation des Unterkeupers und die noch rund 15 m mächtigen Grundgipsschichten der Grabfeld-Formation des unteren Mittelkeupers. In allen Bohrungen wurde Gips angetroffen, der durch fließendes Grundwasser gelöst werden kann. In der Region sind natürliche Auslaugungsprozesse und Hohlrumbildungen bekannt, lösungsbedingte Erdfälle treten in vergleichbaren geologischen Situationen immer wieder auf.
