Hangrutschung Tannenwald

Ereignis

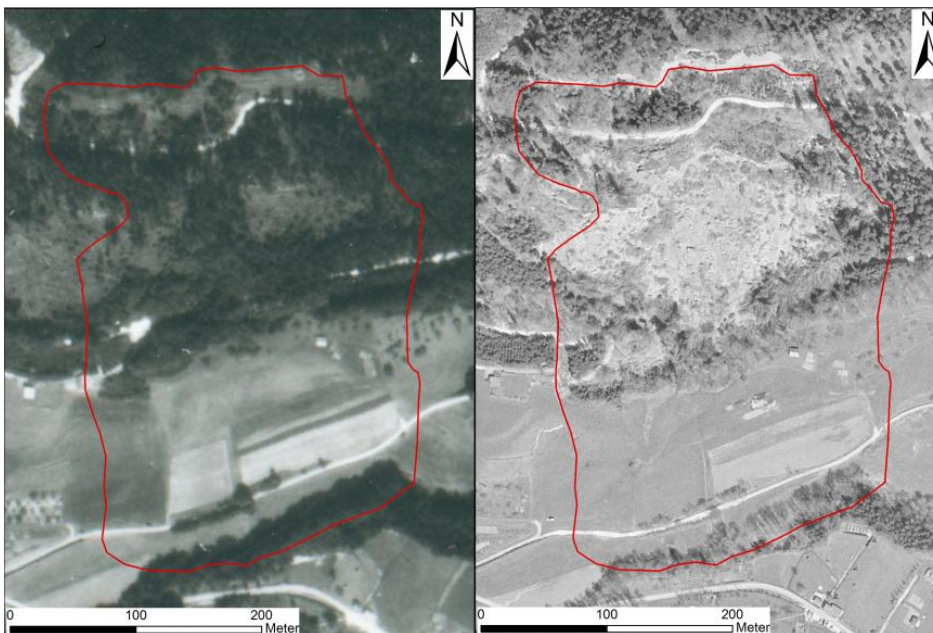
Hangabschnitt östlich von Waldstetten vor (links) und nach (rechts) der Hangrutschung. Der Umriss der Hangrutschung wird durch eine rote Linie hervorgehoben (Fotos: LGL Baden-Württemberg).

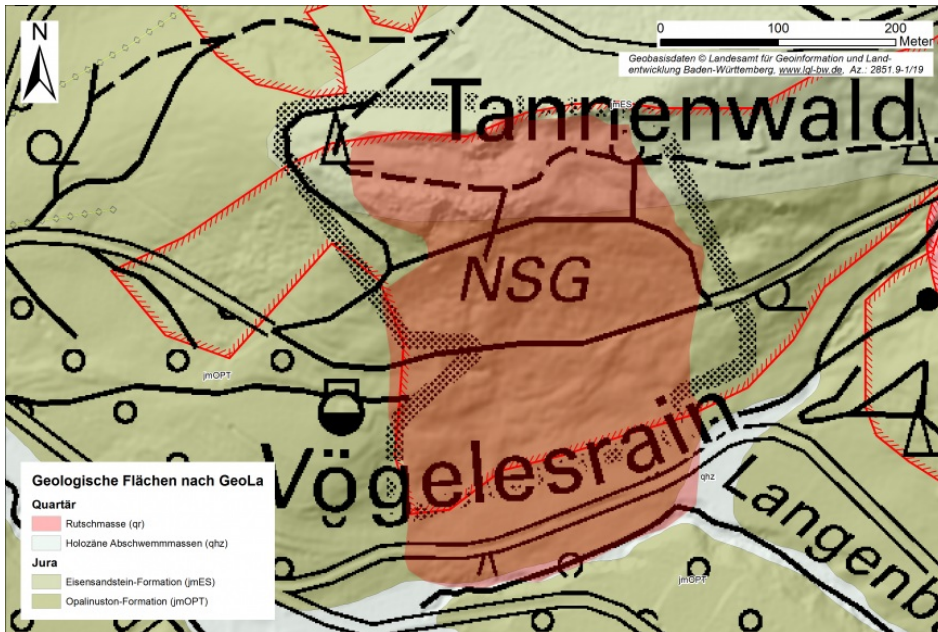
Der Untergrund des betroffenen Hangabschnitts wird aus den Gesteinen des Mitteljuras aufgebaut. Vom Talgrund beginnend, stehen bis etwa 480 m ü. NHN im unteren und mittleren Hangabschnitt in unverwittertem Zustand feingeschichtete, dunkelgraue bis schwarze Tonsteine der Opalinuston-Formation an, welche zu einem sehr plastischen Ton verwittern. In aller Regel sind diese veränderlich festen Gesteine der Opalinuston-Formation von einer meist rund 5 m mächtigen, verschieden stark verwitterten sandig/schluffigen, steinigen (Sandsteinkomponenten in Zentimeter bis Meter Größe) Hangschuttdecke überdeckt und oberflächlich nicht aufgeschlossen. Einhergehend mit einer deutlichen Versteilung des Hanggeländes wird die Opalinuston-Formation von Sandsteinen der Eisensandstein-Formation überlagert, die den Höhenrücken der Kriegsebene einnehmen. In die Sandsteine sind Tonstein- und Kalksandsteinschichten eingeschaltet.

Geologische Rahmenbedingungen im Umfeld der Hangrutschung (rote Fläche)

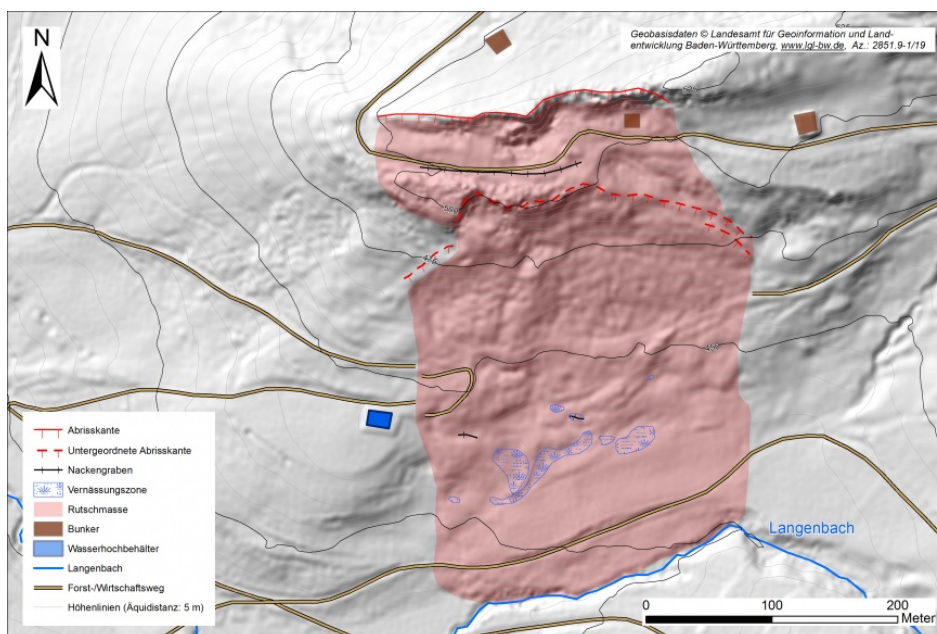
Das Abrissgebiet liegt ca. 115 Höhenmeter über dem Talniveau des Langenbachs am Grat des Höhenrückens Kriegsebene auf etwa 526 m ü. NHN und wird durch eine markante, bis zu 25 m hohe Steilwand charakterisiert. Unterhalb dieser rund 60–70°, stellenweise senkrechten Abrisswand, schließt sich der obere Bereich der Rutschung als eine bis zu 50 m breite und rund 3° geneigte Verebnungsfläche an. Der mittlere Teil der Rutschung beginnt auf etwa 500 m ü. NHN entlang einer untergeordneten Abrisskante, ist zunächst rund 40–45°, lokal deutlich steiler geneigt und flacht sich talwärts auf rund 15–20° ab. Dieser Teil der Rutschung zeichnet sich durch zahlreiche Stauchwülste sowie abflusslose Senken (sehr unruhige/„wellige“ Oberflächenstruktur) aus und ist von einer Vielzahl an bis zu 100 m³ großen Sandsteinblöcken übersät. Auf etwa 435 m ü. NHN endet der mittlere Teil des Rutschgebiets in einer mehrere Meter mächtigen, lobenförmigen Stirnwulst. Unterhalb schließt der Rutschungsfuß im stellenweise < 5° abfallenden Hanggelände bis zum Langenbach auf etwa 410 m ü. NHN an. Der Rutschungsfuß zeichnet sich vor allem im Umfeld der markanten Stirnwulst durch großflächige Vernässungszonen sowie generell durch eine deutlich ruhigere Morphologie als im höher gelegenen, mittleren Teil der Rutschmasse aus.

Digitales Geländemodell (DGM) der Hangrutschung (blassrote Fläche) mit Verzeichnung der wichtigsten Strukturen
