Hangrutschung Tannenwald

Ereignis

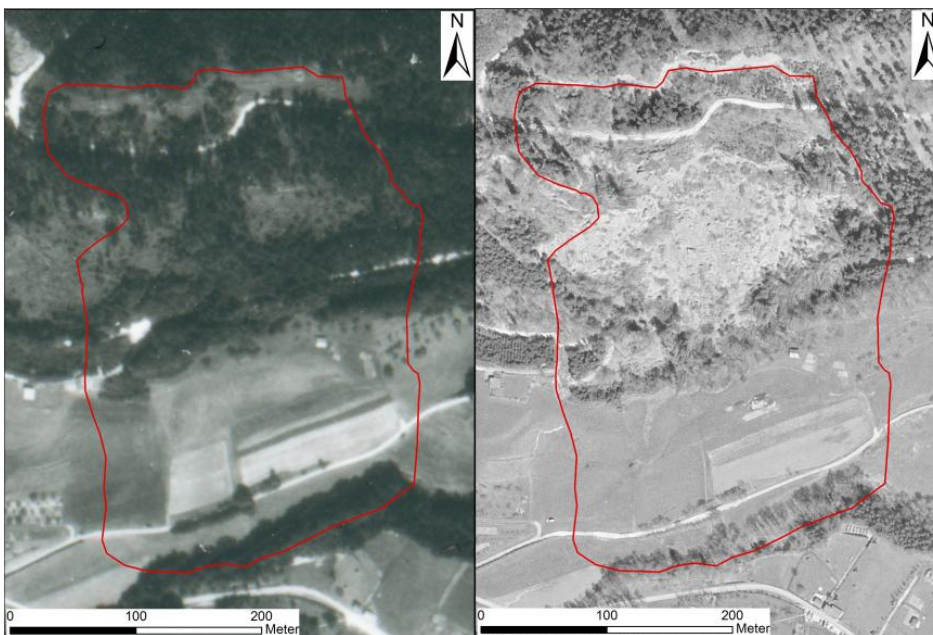
Hangabschnitt östlich von Waldstetten vor (links) und nach (rechts) der Hangrutschung. Der Umriss der Hangrutschung wird durch eine rote Linie hervorgehoben (Geobasisdaten © LGL, www.lgl-bw.de).

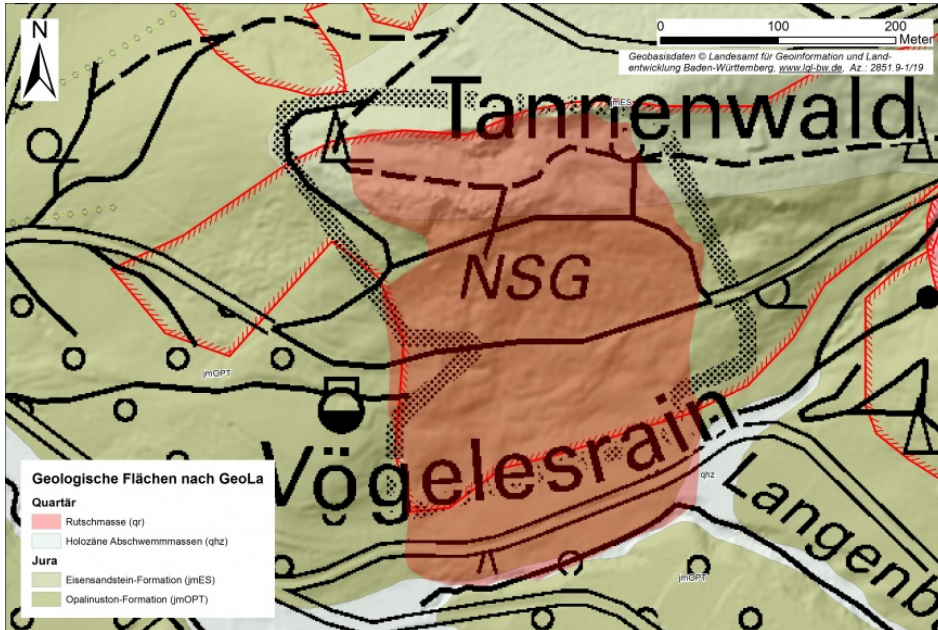
Der Untergrund des betroffenen Hangabschnitts wird aus den Gesteinen des Mitteljuras aufgebaut. Vom Talgrund beginnend, stehen bis etwa 480 m ü. NHN im unteren und mittleren Hangabschnitt in unverwittertem Zustand feingeschichtete, dunkelgraue bis schwarze Tonsteine der Opalinuston-Formation an, welche zu einem sehr plastischen Ton verwittern. In aller Regel sind diese veränderlich festen Gesteine der Opalinuston-Formation von einer meist rund 5 m mächtigen, verschieden stark verwitterten sandig/schluffigen, steinigen (Sandsteinkomponenten in Zentimeter bis Meter Größe) Hangschuttdecke überdeckt und oberflächlich nicht aufgeschlossen. Einhergehend mit einer deutlichen Versteilung des Hanggeländes wird die Opalinuston-Formation von Sandsteinen der Eisensandstein-Formation überlagert, die den Höhenrücken der Kriegsebene einnehmen. In die Sandsteine sind Tonstein- und Kalksandsteinschichten eingeschaltet.

Geologische Rahmenbedingungen im Umfeld der Hangrutschung (rote Fläche)

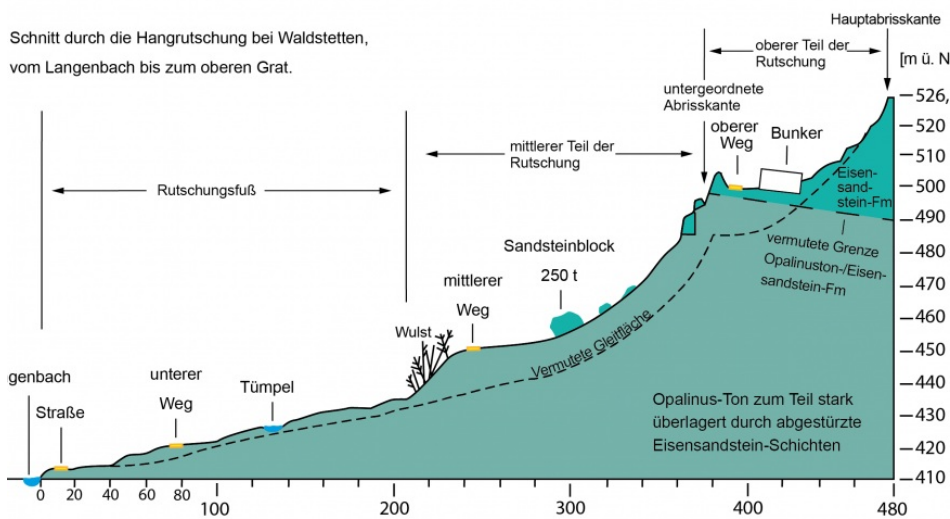
Längsschnitt der Hangrutschung Waldstetten

Verändert nach: Werner K. Mayer und Josef Rothgerber, Schwäbisch Gmünd 1991

Das Rutschgebiet gliedert sich im obersten Hangdrittel in ein Hauptabrissgebiet sowie eine deutlich ausgebildete Geländestufe, die das Top der Rutschmasse markiert und zusammen den oberen Teil der Rutschung bilden. Talseitig daran schließt sich eine deutlich ausgeprägte untergeordnete Abrisskante an, die in den mittleren Teil der Rutschung überleitet. Der mittlere Teil der Rutschung endet in einer deutlich erkennbaren Wulst. Der Rutschungsfuß nimmt das unterste Drittel des Rutschgebiets bis zum Langenbach im Talgrund ein.

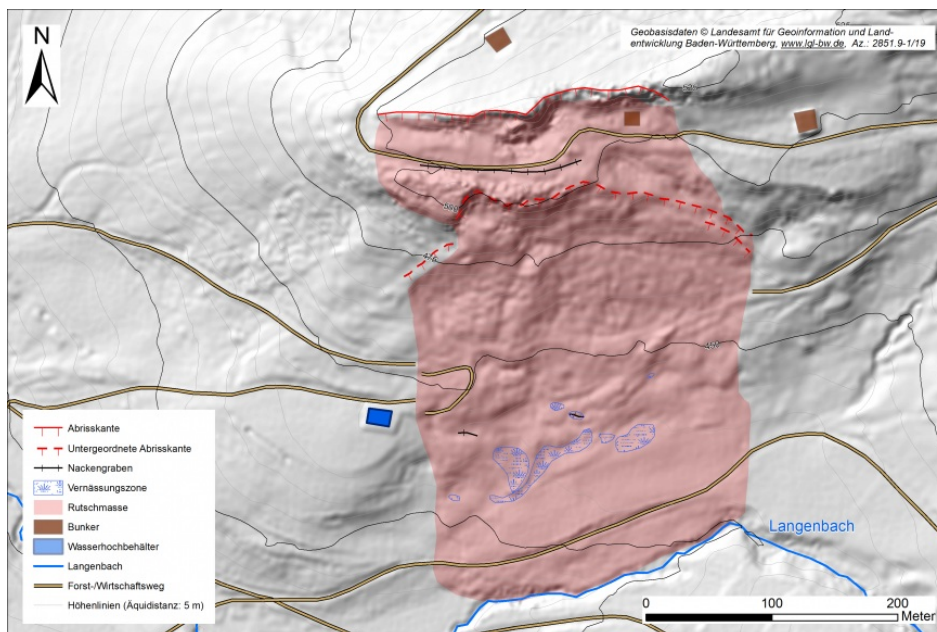
Das Abrissgebiet liegt ca. 115 Höhenmeter über dem Talniveau des Langenbachs am Grat des Höhenrückens Kriegsebene auf etwa 526 m ü. NHN und wird durch eine markante, bis zu 25 m hohe Steilwand charakterisiert. Unterhalb dieser rund 60–70°, stellenweise senkrechten Abrisswand, schließt sich der obere Bereich der Rutschung als eine bis zu 50 m breite und rund 3° geneigte Verebnungsfläche an. Der mittlere Teil der Rutschung beginnt auf etwa 500 m ü. NHN entlang einer untergeordneten Abrisskante, ist zunächst rund 40–45°, lokal deutlich steiler geneigt und flacht sich talwärts auf rund 15–20° ab. Dieser Teil der Rutschung zeichnet sich durch zahlreiche Stauchwülste sowie abflusslose Senken (sehr unruhige/„wellige“ Oberflächenstruktur) aus und ist von einer Vielzahl an bis zu 100 m³ großen Sandsteinblöcken übersät. Auf etwa 435 m ü. NHN endet der mittlere Teil des Rutschgebiets in einer mehrere Meter mächtigen, lobenförmigen Stirnwulst. Unterhalb schließt der Rutschungsfuß im stellenweise < 5° abfallenden Hanggelände bis zum Langenbach auf etwa 410 m ü. NHN an. Der Rutschungsfuß zeichnet sich vor allem im Umfeld der markanten Stirnwulst durch großflächige Vernässungszonen sowie generell durch eine deutlich ruhigere Morphologie als im höher gelegenen, mittleren Teil der Rutschmasse aus.

Digitales Geländemodell (DGM) der Hangrutschung (blassrote Fläche) mit Verzeichnung der wichtigsten Strukturen
