## Tuttlinger Marmor

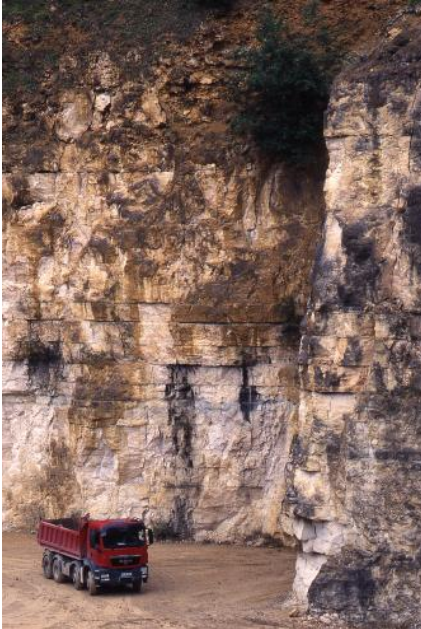
Nördliche Wand des Steinbruchs Tuttlingen-Eichen

Der Steinbruch „Eichen“ (RG 7918-2) bei Tuttlingen wurde um das Jahr 1800 eröffnet (Reyer, 1927). Tuttlingen brannte 1803 fast völlig nieder. Aufgrund des Wiederaufbaus der Stadt unter der Regie von Christian Hauser herrschte in der Folgezeit im Steinbruch reger Betrieb (s. u.). Die in dieser Zeit gebrochenen Steine fanden Verwendung zum Bau von Hausmauern, Brückenpfeilern und Durchlässen, Sockelgemäuern an Stationsgebäuden und Bahnwärterhäusern sowie zur Herstellung von Stützmauern usw. Nach Berz (1995) wurde das Material auch für die Säulenreihe der Reichsparteitagsbauten auf dem Zeppelfeld südöstlich von Nürnberg verwendet. Später wurden in der Hauptsache Pflastersteine, Grenz- und Marksteine, Randplatten und Schotter erzeugt (s. u.). Der Abbau im Steinbruch „Eichen“ bei Tuttlingen wurde im Jahr 2007 zunächst eingestellt, da mit

Fortschreiten des Abbaus Richtung Süden die dickbankigen Bereiche auskeilten. In den dünnbankigeren Bereichen bestand keine ausreichende Frostsicherheit mehr; zusätzlich wurde seit 2005 durch die Umstellung im Abbau auf ein weniger schonendes Sprengverfahren die Gewinnung von frostbeständigen Wasserbau- und Mauersteinen unmöglich gemacht. Im Jahr 2009 installierte die Fa. Storz, Tuttlingen, eine neue Aufbereitungsanlage. In den Jahren 2010-2013 wurde der Betrieb zur Gewinnung von gebrochenem Material für den Verkehrswegebau aber auch von Werksteinmaterial wieder aufgenommen; der Abbau wendete sich nun in nördliche und westliche Richtung, auch wenn in diese Richtungen der Abraumanteil durch überlagernde zuckerkörnige Kalksteine deutlich zunimmt.

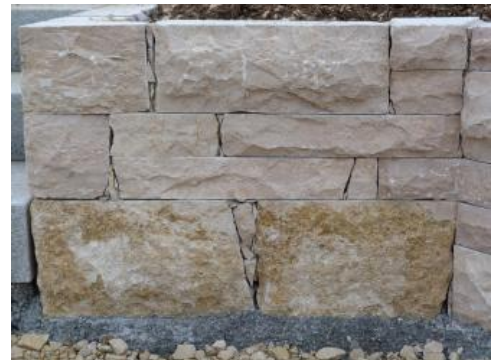
Gartenmauer aus Tuttlinger Marmor

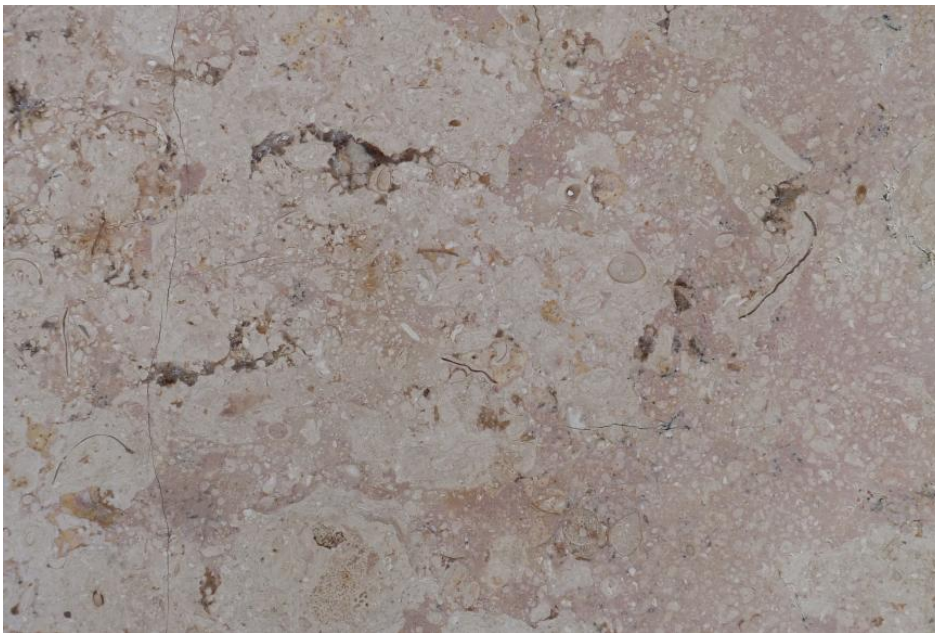
Platte des schwach rosa „Tuttlinger Marmors“, Steinbruch Eichen

Gesteinsbeschreibung und technische Eigenschaften: Der Tuttlinger „Marmor“ verdankt seinen Namen den gelben, hellbeigen, gelblich grauen, rötlich grauen bis rötlichen Farben. Es handelt sich um fossilreiche, recht reine und oft feinkristalline Dickbankkalke. Technische Eigenschaften nach Reyer (1927):
