Ingenieurgeologie > Verkarstungen > Karbonatkarst > Verkarstung in den Gesteinen des Oberen Muschelkalks > Erdfall Göschweiler

Erdfall Göschweiler

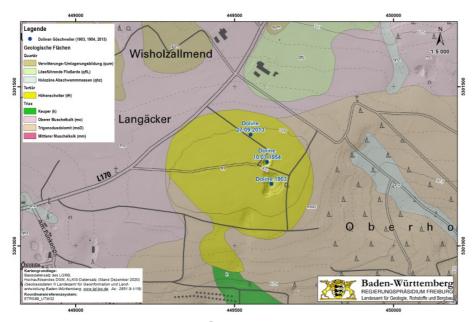
Geschummerte Reliefkarte mit geologischer Übersicht

Doline vom 10.01.1954

Der Erdfall liegt auf dem orographisch höchsten, die Umgebung beherrschenden Punkt, etwas östlich der Ortschaft Göschweiler (Gewann Roßhag) im Alb-Wutach-Gebiet (Gäulandschaften). Die auf etwa 900 m ü. NHN gelegene Hochfläche baut sich aus Gesteinen des Oberen Muschelkalks auf. Diese mesozoischen Sedimentgesteine sind auf der Kuppe von einer mehrere Meter mächtigen Decke eiszeitlicher Schotter überlagert. Es handelt sich dabei um bindige, stark verwitterte, aus gut gerundeten Buntsandstein- und Kristallingeröllen bestehende Höhenschotter (Göschweiler Schotter), die dort von der eiszeitlichen Feldbergdonau, der Vorläuferin der heutigen Wutach, hinterlassen wurden. Unter den Schottern stehen einige Meter mächtige Gesteine der Rottweil-Formation (Trigonodusdolomit) an, die von ca. 40 m mächtigen Kalksteinabfolgen der Meißner-Formation und Trochitenkalk-Formation unterlagert werden. Unter diesen vorwiegend kalkigen Abfolgen des Oberen Muschelkalks schließen sich ca. 10 m mächtige Dolomitgesteine der Diemel-Formation an, unterlagert von bis zu 50 m mächtigen Sulfatgesteinen (Gips, Anhydrit, evtl. Steinsalzlagen) des Mittleren Muschelkalks. Darunter folgen die Gesteine des Unteren Muschelkalks sowie des Buntsandsteins und schließlich Granit und Gneis des kristallinen Schwarzwalds.

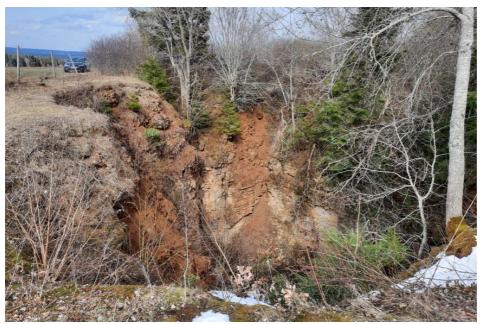
Ansicht der Einsturzdoline bei Göschweiler im Jahr 2021

Der Einbruch von 1954 liegt am Nordrand einer alten, 80 m nach Süden langgestreckten, vermutlich 1903 eingestürzten Doline, die teilweise verfüllt und zwischenzeitlich mit alten Bäumen bewachsen ist. Grundsätzlich ist eine Verbindung nach Süden, also zur Wutach hin, zu mutmaßen. So konnte z. B. der Wirt der Schattenmühle in den Tagen unmittelbar nach dem Einbruch 1954 eine Trübung seiner Quelle beobachten, welche im Tobel zwischen Schelmenhalde und Glöcklerhalde im Grenzgebiet vom Mittleren zum Oberen Muschelkalk austritt. Da zum Ereigniszeitpunkt die Temperaturen unter dem Gefrierpunkt lagen, ist eine Trübung durch Niederschläge auszuschließen. Darüber hinaus existieren zwei deutliche Senken in der streichenden Fortsetzung nach Südwesten sowie im Gewann "Lochäcker". So besteht die berechtigte Annahme, dass es sich bei dem Dolineneinbruch um ein beachtliches Ergebnis eines nach

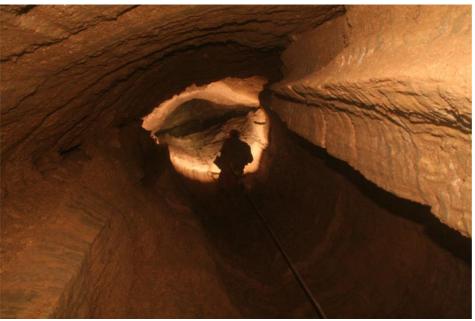
Innenansicht der am 27.09.2013 zu Tage gebrochenen Doline (Foto: Hoydem, 2014)

Dabei gab der Untergrund während der Feldarbeiten mit der Egge plötzlich nach, sodass der Traktor leicht zu einer Seite einsank, aber keinen Schaden nahm. Entstanden war ein längsovaler, etwa 1,4 m auf 0,8 m großer Einbruch. An zwei Seiten waren die Ränder des Erdfalls deutlich überhängend. Nach genauerer Untersuchung wurde die Tiefe des sogenannten "Schulerschachts" auf ca. 35 m bestimmt. Damit ist der Schulerschacht der tiefste natürliche Direktschacht im Muschelkalk-Karst von Südwestdeutschland. Der Schacht wurde im Frühjahr 2014 verschlossen, ist für die Forschung aber weiterhin zugänglich.
