Ingelfingen

Nördlich der Ortschaft Ingelfingen, Hohenlohekreis, wurde im Jahr 1869 ein Erdfall in Nähe einer Straße entdeckt. Dieser lag im Ausstrichbereich des Oberen Muschelkalks und vergrößerte sich im Laufe mehrerer Tage auf einen Durchmesser von 8,5 m. Aufgrund der überlieferten gemessenen Tiefe des Erdfalls von etwa 51 m sowie der raschen Vergrößerung des Erdlochs an der Oberfläche wird davon ausgegangen, dass der Ursprung in einem Hohlraum in Gesteinen des unterlagernden Mittleren Muschelkalks liegt.

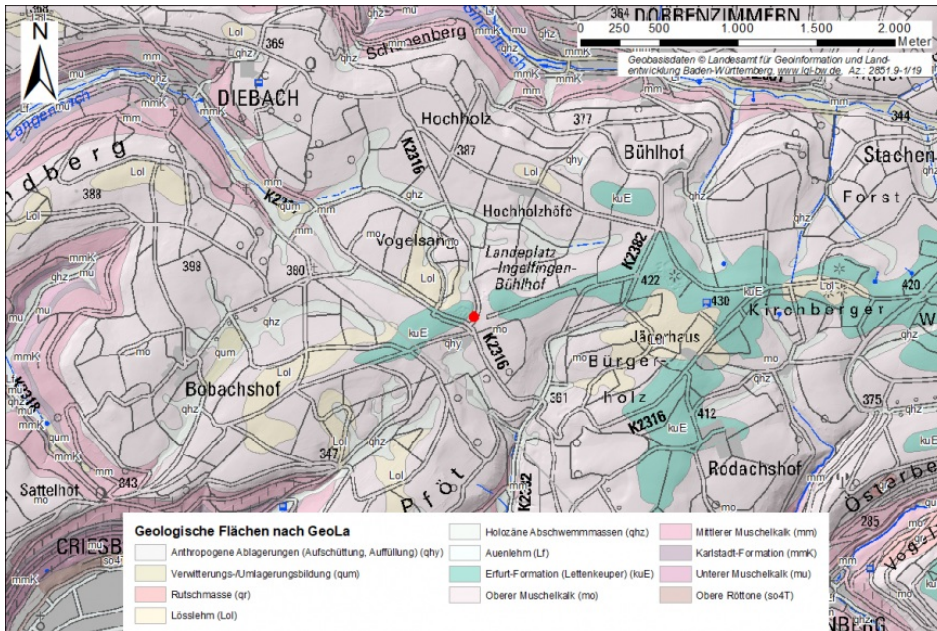
Übersichtskarte mit Geologie und ungefähre Lage des 1869 entstandenen Erdfalls (roter Kreis)
