## Domäne Hochburg, Emmendingen

Die Staatsdomäne Hochburg, ein Gutshof mit Acker- und Weideflächen, liegt am westlichen Rand des Schwarzwaldes auf der Gemarkung Emmendingen-Windenreute. Aufgrund der dortigen geologischen Verhältnisse treten immer wieder Erdfälle auf, die zur Gefahr für Mensch und Tier werden können.

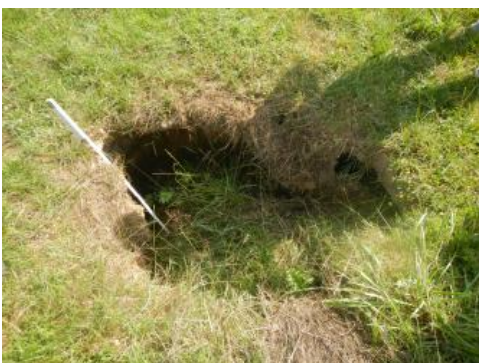
Erdfall auf dem Grundstück der Domäne Hochburg

Auf dem Gebiet der Staatsdomäne Hochburg sind bereits zahlreiche Erdfälle bekannt und es treten hier immer wieder neue Erdfälle auf. Diese betreffen sowohl Acker- und Weideflächen, als auch geteerte Wirtschaftswege.

Die Ursache der Erdfälle liegt in unterirdisch abfließendem Sickerwasser. Bei Niederschlägen kann das Regenwasser am Hang unterhalb der Hochburg nicht gut in die Tiefe versickern und sucht sich an der Basis der Lösssedimente seine Abflusswege. Dadurch werden dort die Feinanteile der Lösssedimente ausgewaschen (Suffosion), was zur Hohlraumbildung innerhalb der Lösssedimente führt. Durch fortschreitende Suffosion kann es zunächst zu Bodenabsenkungen kommen. Die noch vorhandenen Materialbrücken an der Oberfläche

können schließlich einbrechen und Erdfälle entstehen, insbesondere bei Belastung durch Fahrzeuge oder Weidetiere.

Die Erdfälle im Bereich der Domäne Hochburg sind somit nicht auf Verkarstung, sondern auf unterirdische Fließpfade innerhalb der Lösssedimente zurückzuführen. Die Bindung an solche Fließpfade wird auch durch die häufig linienförmige Anordnung der Erdfälle in Abflussrichtung ersichtlich.

Im Jahr 2017 wurde das LGRB seitens des Landwirtschaftlichen Technologiezentrums Augustenberg (LTZ) um Unterstützung bei der Ursachenforschung und evtl. Sanierung der Erdfälle gebeten. Damit sich die Erdfälle nicht weiter verbreitern, wurde empfohlen, die Erdfälle mit Kies ohne Feianteile bis 0,5 m unter Gelände zu verfüllen. Darüber sollten bis zur Geländeoberfläche ein bindiger, mindestens steifplastischer Boden eingebaut werden. Dieser soll verhindern, dass künftig Oberflächenwasser in den verfüllten Erdfall eindringen kann. Da sich die Suffosion im Untergrund auch nach Verfüllung der Erdfälle fortsetzen kann, wurde weiter empfohlen, die Bereiche um Erdfälle regelmäßig zu kontrollieren. So können ggf. weitere Absenkungen des Bodens, die Vorzeichen eines erneuten Erdfalls sein können, frühzeitig erkannt werden.

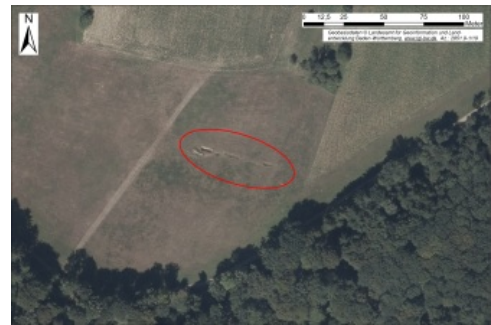
Orthofoto einer Erdfallkette
