Ingenieurgeologie · Verkarstungen · Pseudokarst · Erdfälle am Schlierberg in Freiburg

Erdfälle am Schlierberg in Freiburg

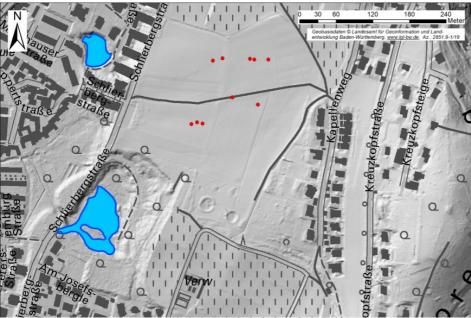
Lageplan der Erdfälle (rote Punkte)

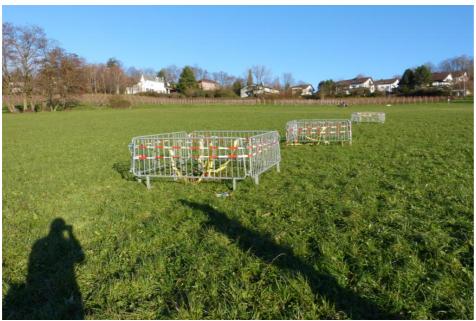
Erdfallkette

Infolge des ungewöhnlich niederschlagsreichen Jahres sind 2013 auf dem Wiesengelände im Gewann "Hinterer Schlierberg" fünf offene Erdfallstrukturen entstanden, deren Sohlen z. T. mit der nachgebrochenen Grasnarbe bedeckt waren. Die Erdfälle konnten zwei Erdfallketten zugeordnet werden. Die Löcher wiesen im Allgemeinen einen etwa runden Grundriss auf, maßen ca. 2–3 m im Durchmesser und waren bis zu 1,5 m tief. Die südliche Erdfallkette umfasste drei aktive Erdfälle und endete in einem rund 8 m² großen Schwemmfächer. In Falllinie dieser südlichen Erdfallkette wurden auf einer Länge von rund 250 m acht weitere verfüllte Erdfälle beobachtet.
