Rohstoffsicherung für die Denkmalpflege - Poster 2

Buntsandstein für das Freiburger Münster

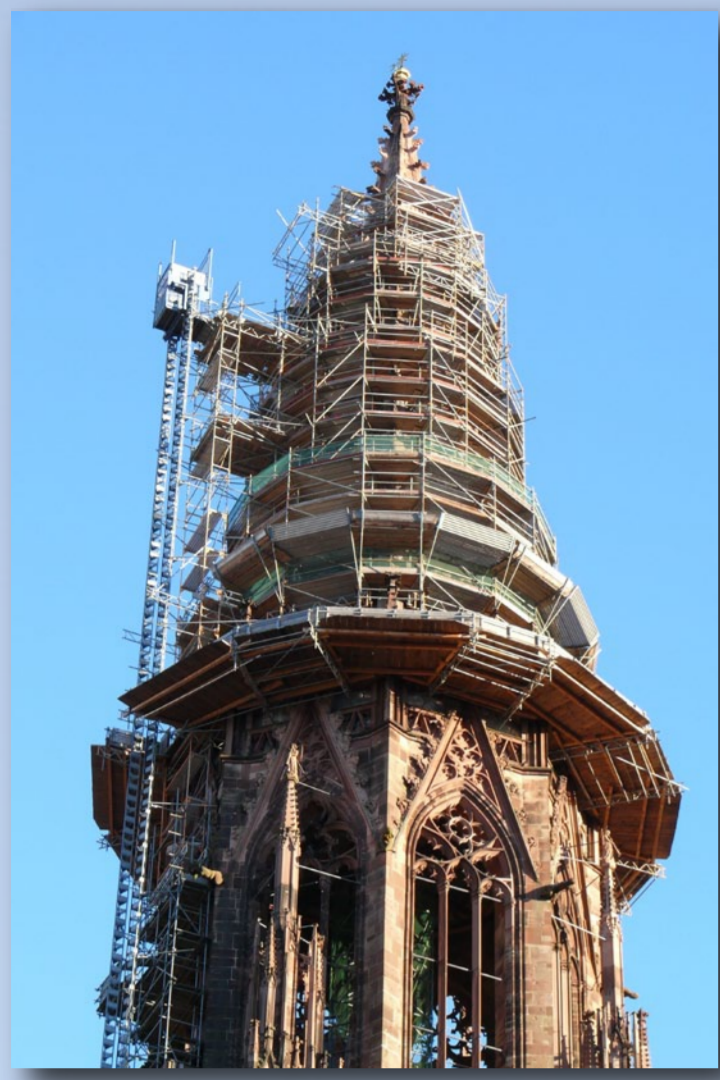
◀ **Abb. 2:** Die ca. 1300-1340 entstandene, durchbrochene Turmspitze wird seit 2007 aufwändig saniert; das Gerüst wird von der tiefhängenden Oktonhalle getragen, um den filigranen Turmhelm zu schonen.

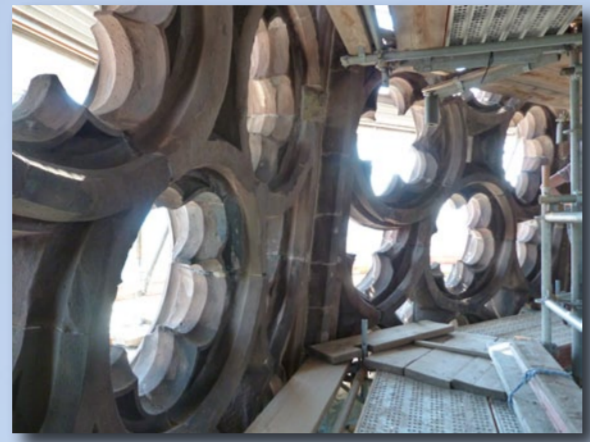
▲ **Abb. 3:** Blick von innen auf die Sandsteinmaßwerke des Turmhelms (2012)

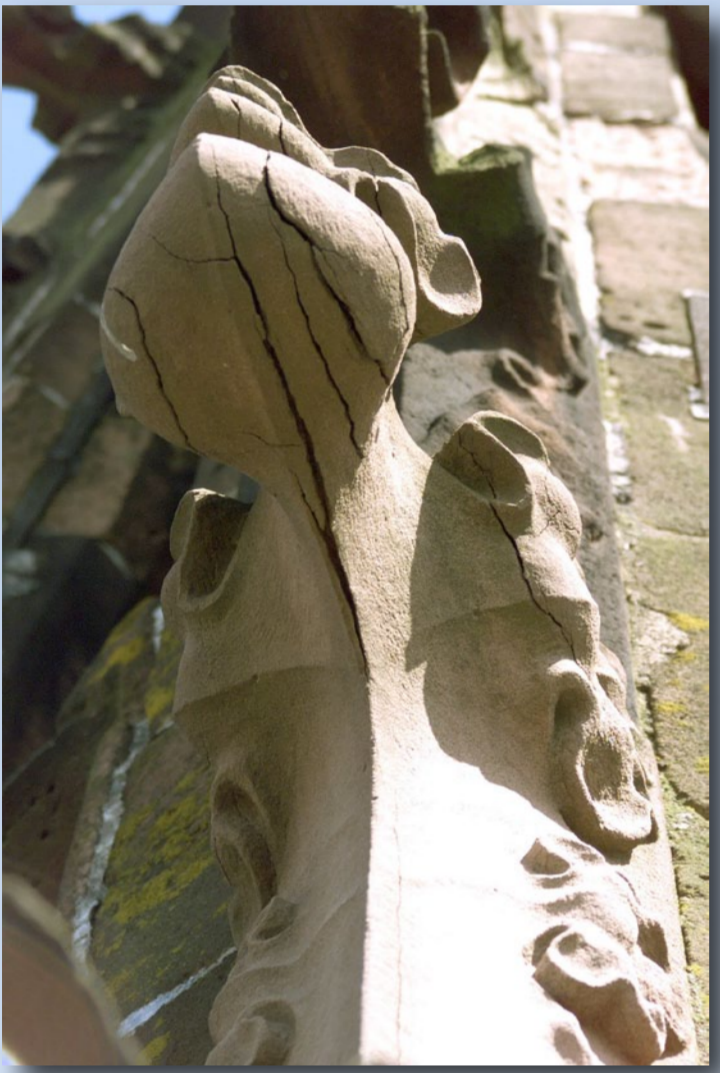
◀ **Abb. 4:** Starke Schäden an einer „Krabbe“ aus feinkörnigem, tonig gebundenem Plattensandstein am Turmhelm des Freiburger Münsters. Die Risse folgen der mit bloßem Auge kaum erkennbaren Schichtung. Die Krabbe war erst in den 1960er Jahren unter Verwendung von Freudenstädter Plattensandstein erneuert worden. (Foto: Münsterbauverein, 2002).

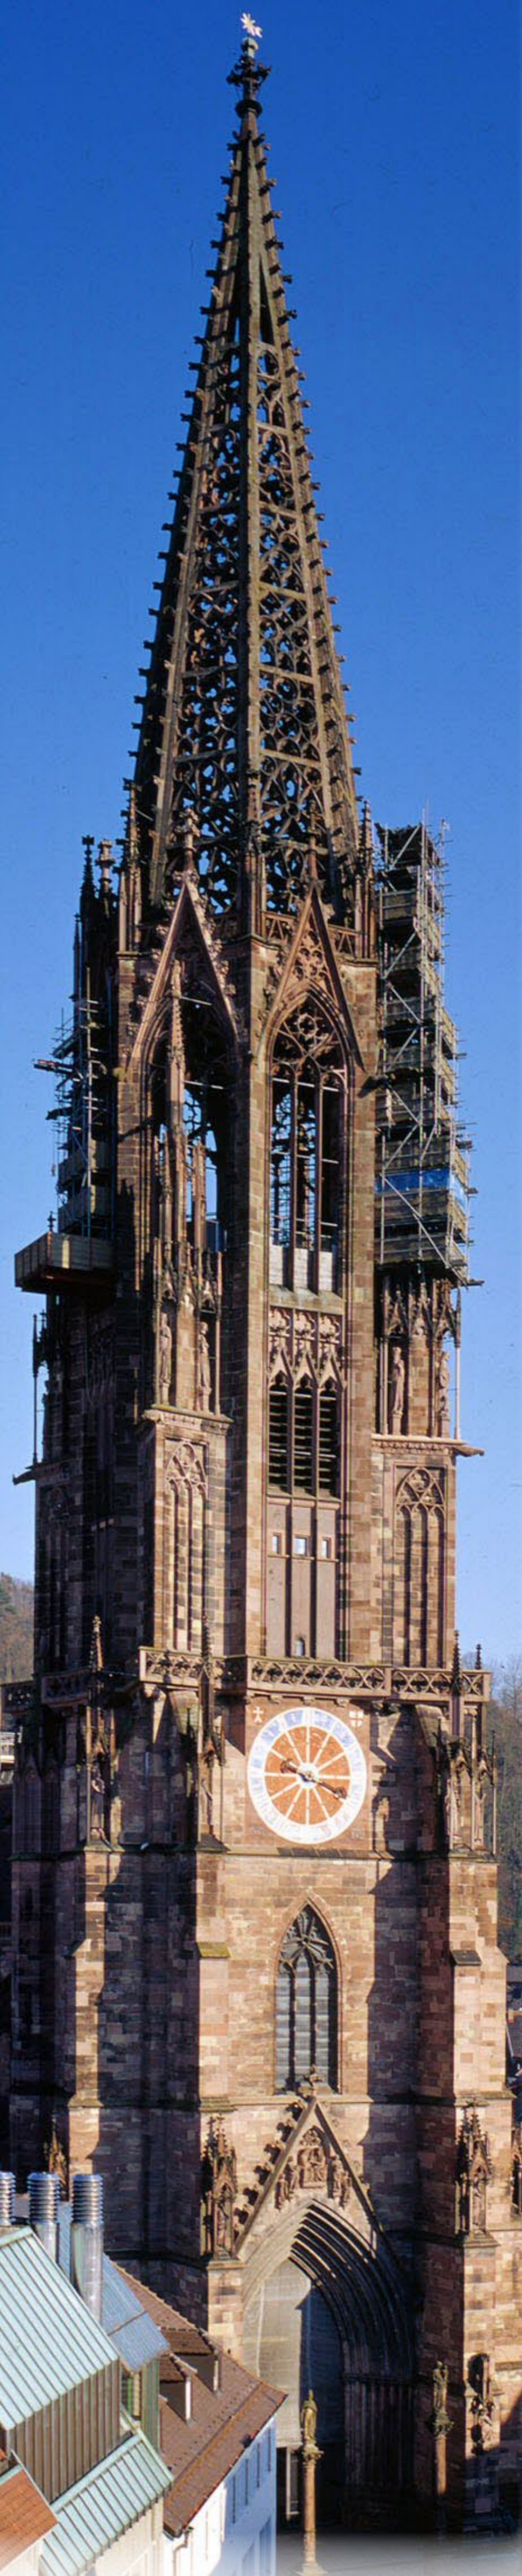
◀ **Abb. 1:** Das Freiburger Münster (ca. 1200 bis 1530) mit seinem „schönsten Turm auf Erden“ bedarf ständiger Pflege durch die Bauhütte des Münsterbauvereins Freiburg. Bei der Suche nach den besten Austauschgesteinen hilft das Landesamt für Geologie, Rohstoffe und Bergbau (LGRB). (Foto: Münsterbauverein)

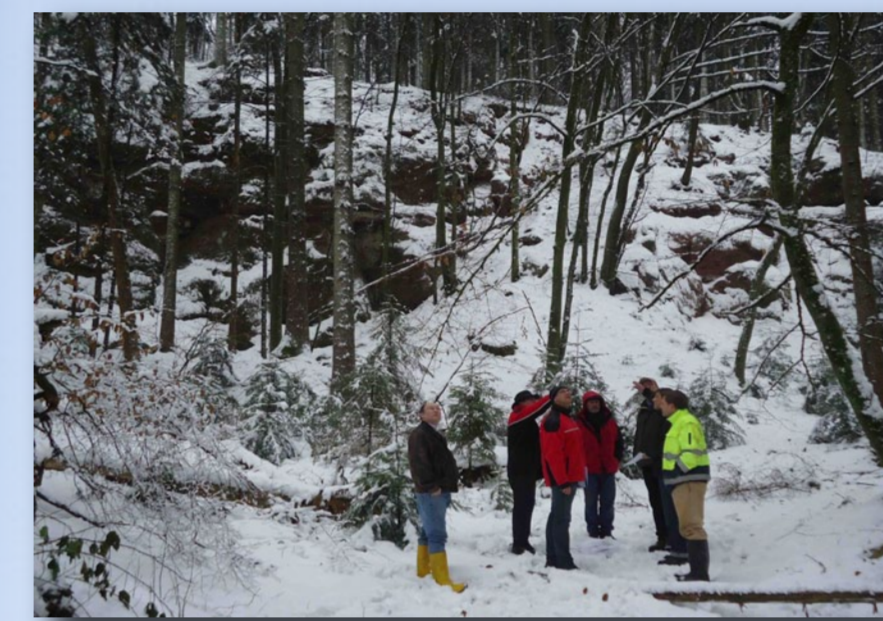
◀ **Abb. 8:** Vorbereitung des Probeabbaus: Besprechung mit der Forstbehörde zur Durchführung der Waldarbeiten im alten Steinbruch am Langenauweg, Februar 2012.

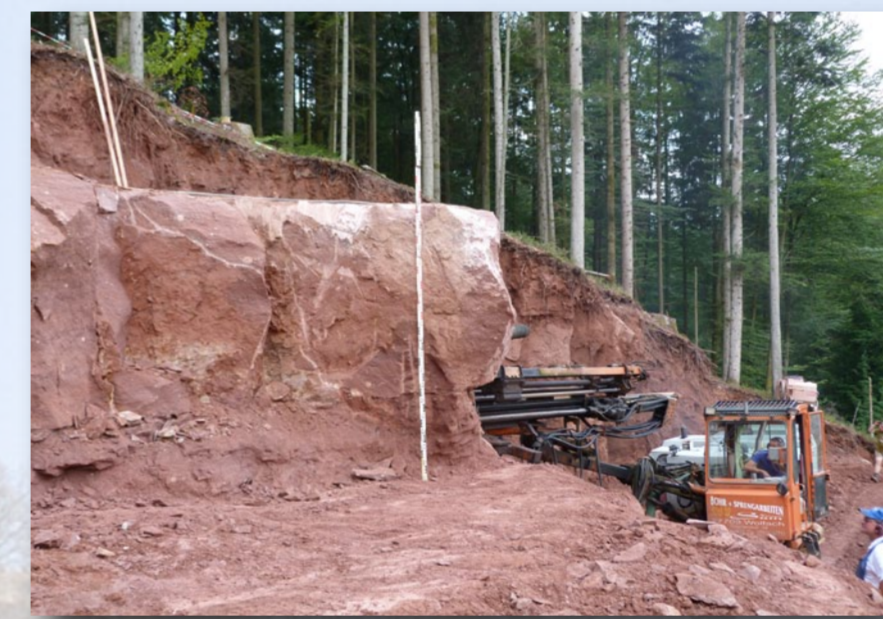
◀ **Abb. 10:** Oberste Sandsteinbänke der Abraumschicht nach der Freilegung im August 2012; im Hintergrund ein Bohrergerät beim Bohren horizontaler Löcher für die Seilsäge. Die geröllreichen Sandsteinbänke sind für den Garten- und Landschaftsbau gut geeignet.

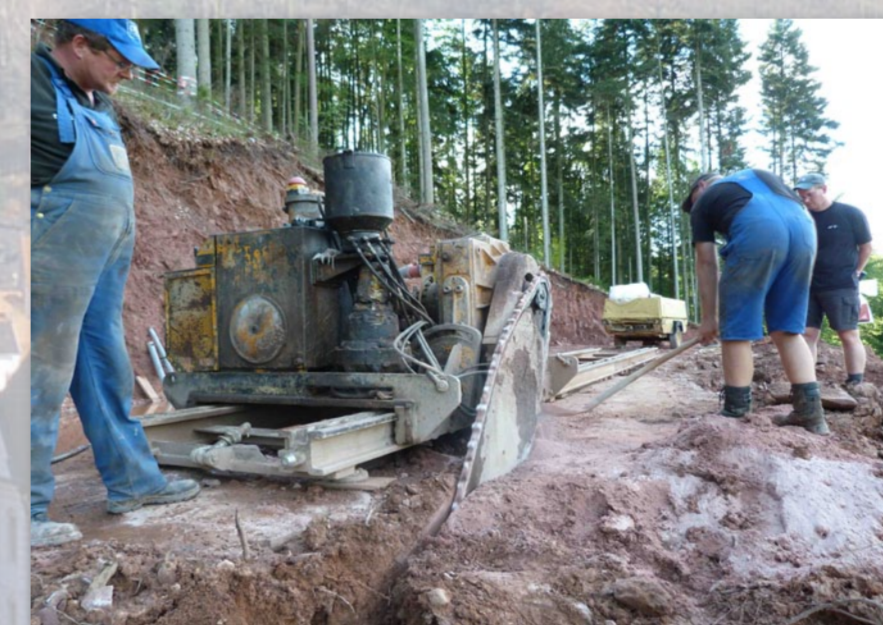
◀ **Abb. 11:** Probeschnitt mit der Schwertsäge, August 2012; wegen des hohen Geröllanteils erwies sich diese Methode in den Abraumschichten als nicht geeignet.

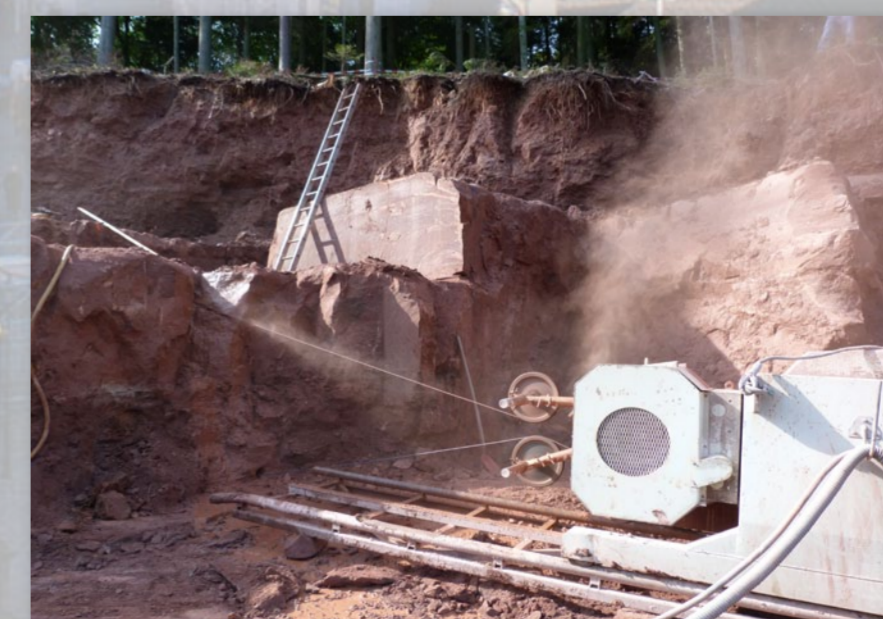
◀ **Abb. 12:** Als günstigste Methode stellte sich die Kombination von Bohren, Seilsägen und Lösen der Blöcke mit Druckkissen heraus; das Bild zeigt eine Gesteinssäge mit Diamantseil im Einsatz (August 2012). Der Probeabbau wird von der Fa. Lauster Steinbau, Stuttgart, durchgeführt.
