Geologische Untersuchungen von Baugrundhebungen im Bereich des Neubaugebiets „Im Kiesel“ in Rudersberg-Zumhof - Sachstandsbericht -

Aktenzeichen:	4764//13 6551
Datum:	30. September 2013
Bearbeiter:	Dipl.-Geol. Andreas Koch, Dr. Heinz-Martin Möbus, Dr. Rupert Prestel, Dr. Clemens Ruch, Dr. Christian Trapp
Durchwahl:	0761 208-3285/ 208-3286/ 208-3287/ 208-3091, 0711 904 19102
Seitenzahl:	97
Anlagen:	18
Auftraggeber:	Landratsamt Rems-Murr-Kreis
Bezug:	Sitzung des Arbeitskreises „Hebungen in Rudersberg-Zumhof“ im Landratsamt Waiblingen vom 24.06.2013
Betreff:	Geologische Untersuchungen von Baugrundhebungen im Bereich des Neubaugebiets „Im Kiesel“ in Rudersberg-Zumhof
	Gemeinde: Rudersberg-Zumhof
	Kreis: Rems-Murr-Kreis
	TK 25: 7123
Mehrfertigungen an:	Ministerium für Umwelt, Klima und Energiewirtschaft Baden-Württemberg, Referat 41

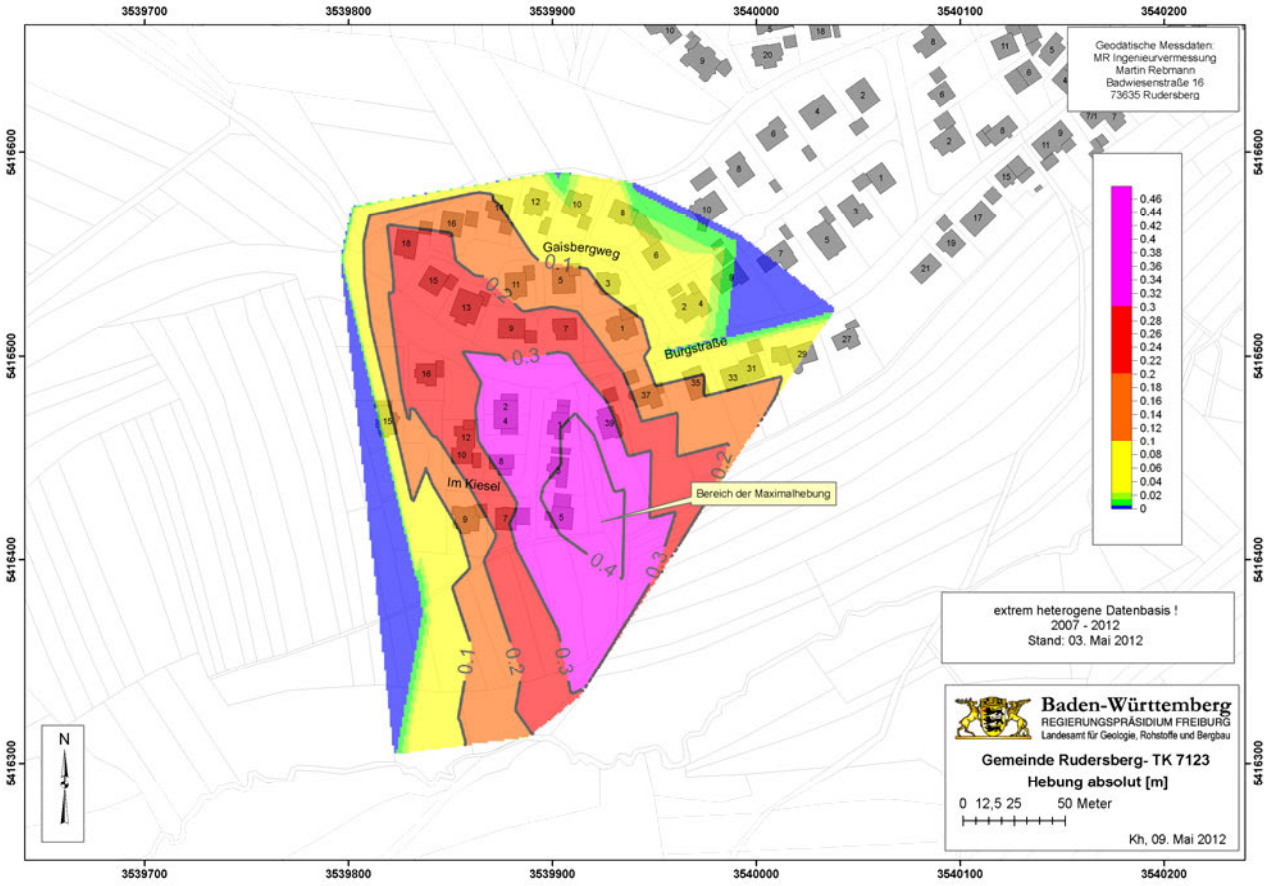
Nach den von der Gemeinde veranlassten geodätischen Nachmessungen ergeben sich in Rudersberg, Ortsteil Zumhof, im Baugebiet "Im Kiesel" für den Zeitraum 2007 bis 2012 Hebungen um bis zu etwa 40 cm (Werte und Dimension wurden eingehend überprüft). Die anhand der nur sehr heterogenen Datenbasis (z.T. Kanaldeckel-Höhen, Straßenpunkte etc.) vom LGRB ausgewertete erste Hebungsfigur ist in Abb. 4.1 dargestellt. Hinweise über vermeintlich „alte“ Hebungen, die bereits bis in das Jahr 1991 zurückreichen sollen und in einer Übersichtsgrafik der EnBW für den Zeitraum 1991-2005 dargestellt wurden, haben sich als nicht gegeben herausgestellt.

Abb.4.1: Darstellung der im Zeitraum 2007 bis Mai 2012 ermittelten absoluten Hebungsbeträge

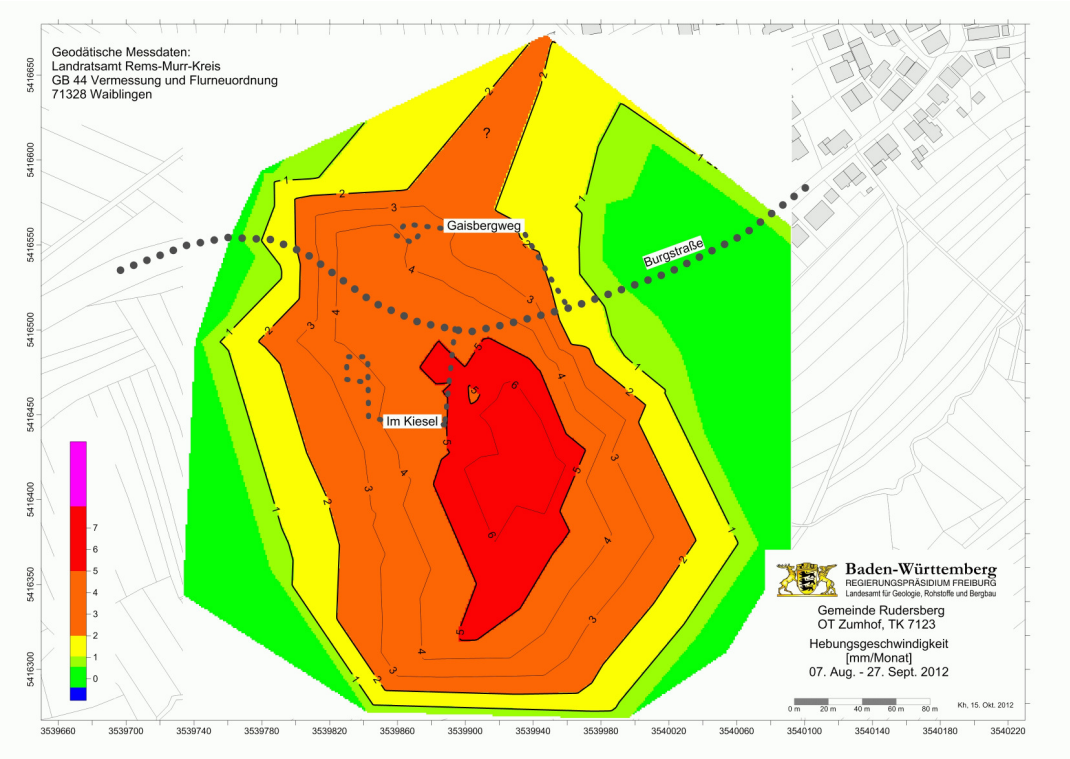
Abb. 4.3: Hebungsfigur August – September 2012

Wie die Abb. 4.3 bis Abb. 4.6 zeigen, scheint die Hebungsfigur weitgehend ortsfest zu sein und zeigt hinsichtlich ihrer Lage seit Aufnahme der Messungen nur geringfügige, eher von auswertebedingten Rundungseffekten beeinflusste Veränderungen. Bei den Hebungsfiguren fällt jeweils eine schnabelförmige Ausweitung in nördliche Richtung auf. Dort ist die Begrenzung der Hebungen bislang mangels Messpunkten nicht hinreichend bekannt. Eine Installation von Messpunkten würde aufgrund der topographischen Verhältnisse einen erheblichen Mehraufwand bedeuten, welcher angesichts der dort vorhandenen Wald- und Wiesenflächen unverhältnismäßig wäre. In abgeschwächter Form gilt diese Unsicherheit auch für die südliche Begrenzung des Hebungsgebiets, in der ebenfalls nur Wald- und Wiesenflächen liegen.

Die bislang größte gemessene Hebungsgeschwindigkeit mit 6,9 mm/Monat bildet sich am Messpunkt 9 im Intervall August bis September 2012 ab (Abb. 4.3), im Intervall April bis Juni 2013 hat sich die Hebungsgeschwindigkeit auf 5,9 mm/Monat geringfügig verlangsamt. Hier werden erst die weiteren Kontrollmessungen zeigen, ob sich diese Verlangsamung der Hebungsgeschwindigkeiten weiterhin bestätigt.

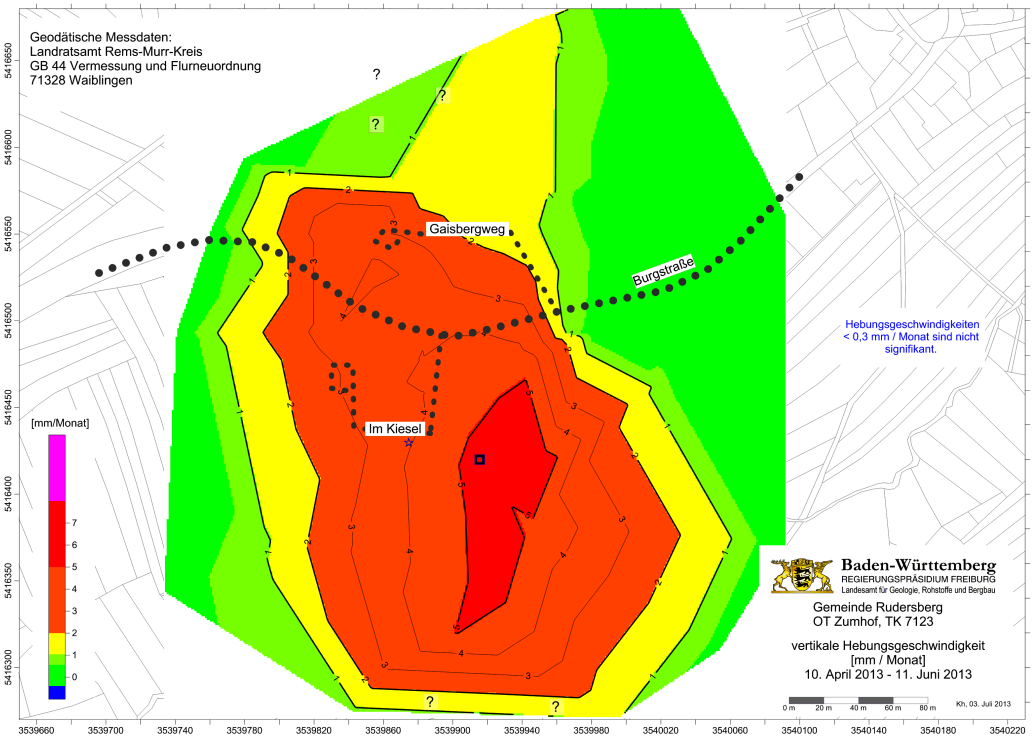
Abb. 4.6: Hebungsfigur April – Juni 2013

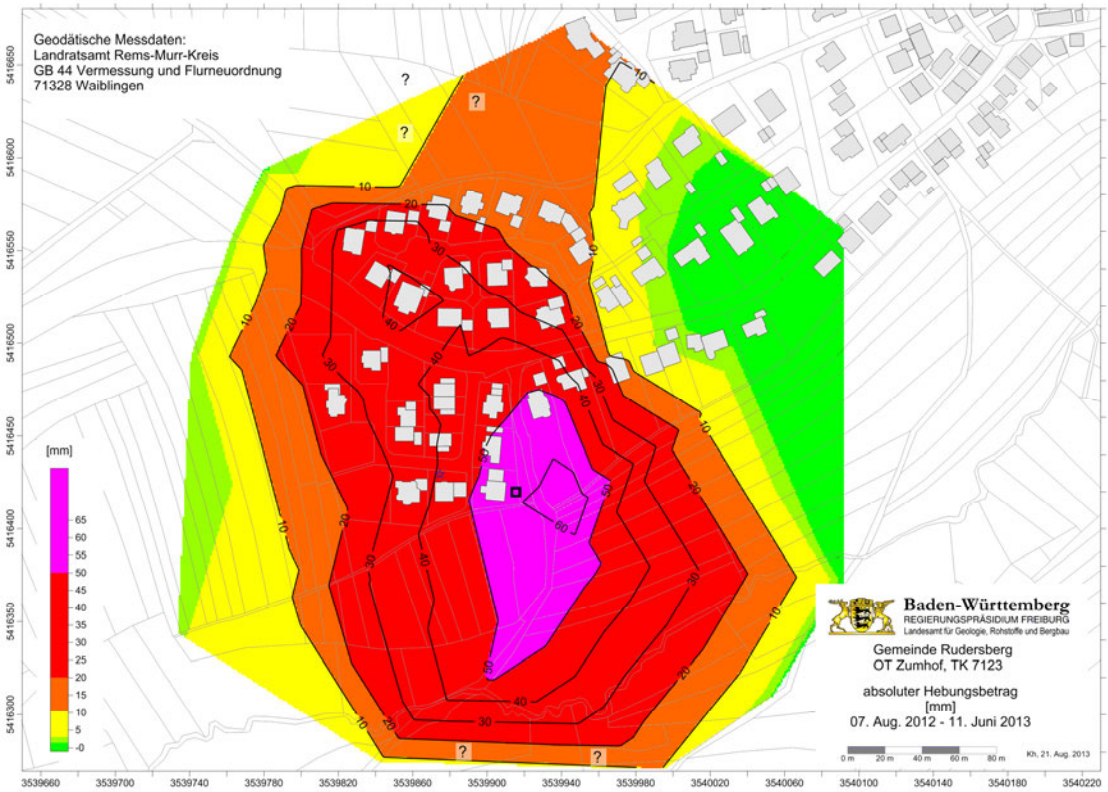
Abb. 4.7: Absolutbeträge der im Zeitraum 07. August 2012 - 11. Juni. 2013 eingetreteten Hebungen

In Abb. 4.7 sind die im Zeitraum vom 07. August 2012 bis 11.Juni.2013 eingetretenen absoluten Hebungsbeträge graphisch dargestellt.

Die Hebungsfigur weist eine elliptische Form auf, deren etwa 450 m lange Längsachse annähernd Nord-Süd-orientiert ist und eine Breite bis zu 300 m aufweist. Das gemessene Hebungszentrum (MP 9) befindet sich in Nähe der Havarierten Bohrung. Bei der Bewertung der Hebungsbeträge ist zu beachten, dass das natürliche Gelände nach Norden und nach Süden abfällt.

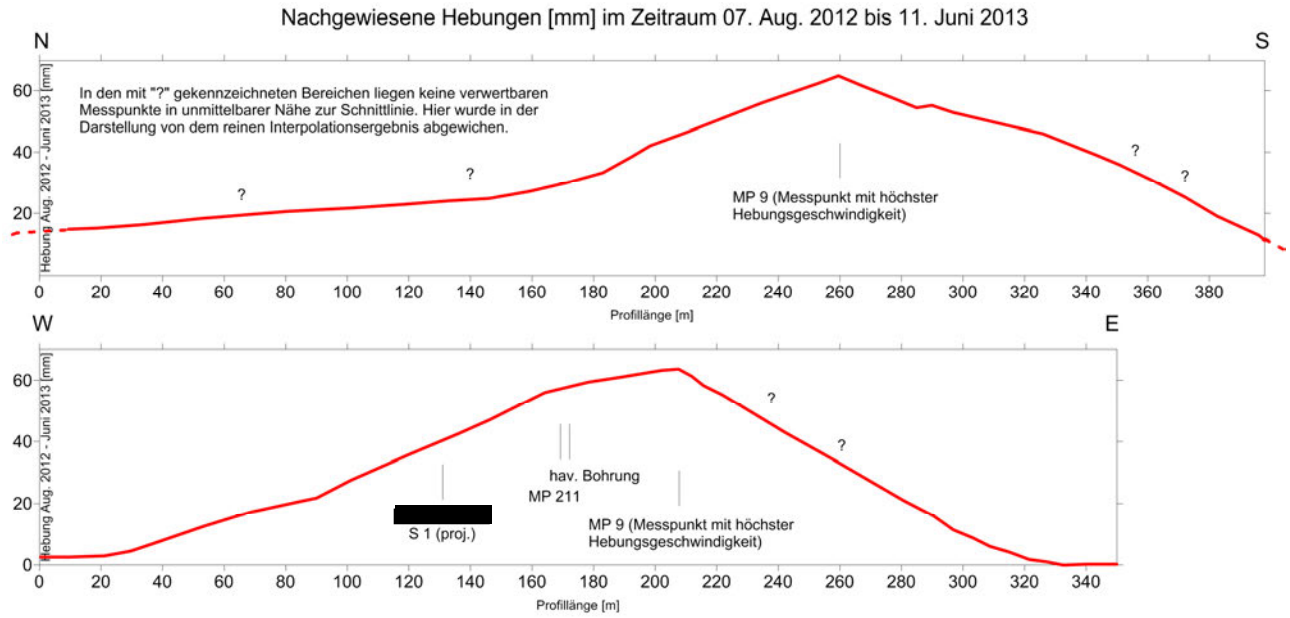
Abb. 4.8: Profildarstellung in N-S und W-E- Richtung der nachgewiesenen Hebungen (mm) im Zeitraum 07. Aug.2012 bis 11. Juni 2013 durch den Bereich der größten Hebungsgeschwindigkeit

In der Abb. 4.8 sind die absoluten Hebungsbeträge im Zeitraum 07. August 2012 bis 11. Juni 2013 in Schnitten entlang der Ellipsen-Achsen dargestellt. Die Schnitte wurden hinsichtlich vorhandener Interpolationseffekte, die in einer geringen Messpunktdichte begründet sind, geringfügig bereinigt. Unter Berücksichtigung der wenig gesicherten nördlichen und südlichen Randbereiche (s.o.) zeigen die Schnitte eine in West-Ost-Richtung grundsätzlich symmetrische Hebungsfigur, wohingegen in Nord-Süd-Richtung eine deutliche Asymmetrie erkennbar ist.

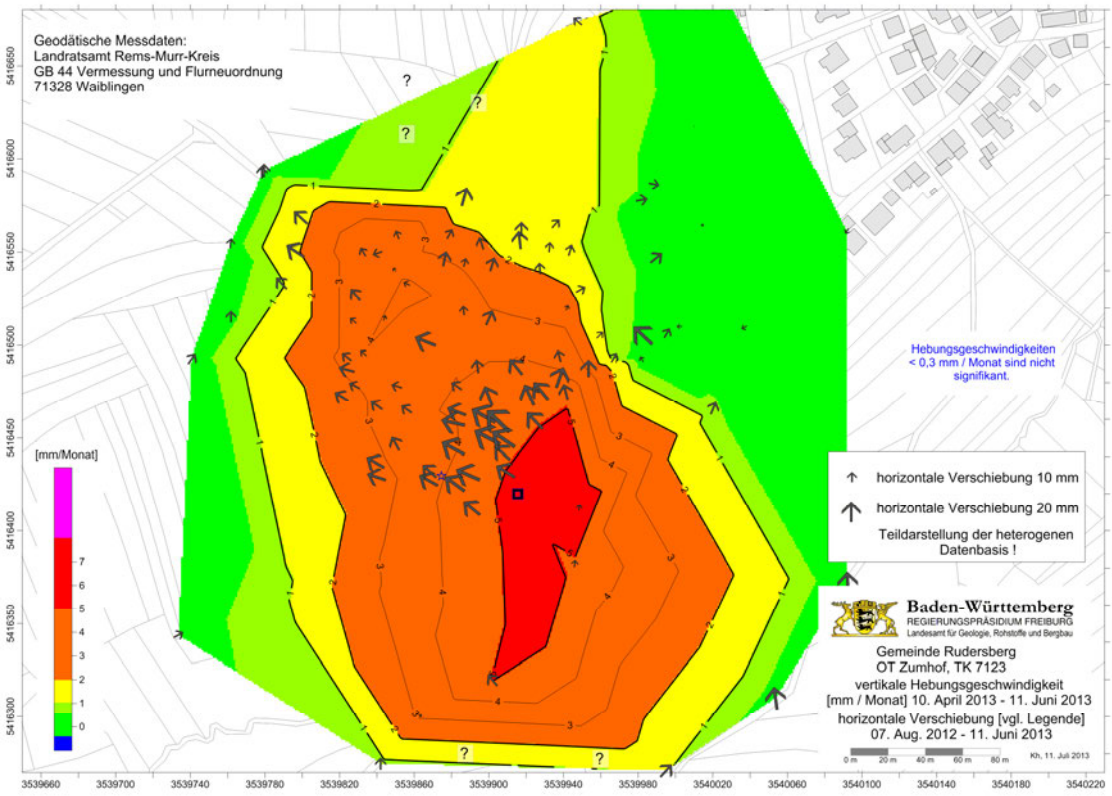
Abb. 4.9: Hebungsfigur 07. August 2012 - 11. Juni 2013 mit Eintrag horizontaler Verschiebungsvektoren

Wie bereits aus dem Fall Staufen bekannt, sind die an der Geländeoberfläche gemessenen Verformungen zusammengesetzt aus einer messtechnisch hochgenau (< 1 mm) zu bestimmenden Vertikalkomponente wie aus einer messtechnisch weitaus ungenauer und insgesamt aufwändiger zu bestimmenden Horizontalkomponente. In der unten stehenden Abbildung Abb. 4.9 sind die horizontalen Verschiebungsvektoren in die Hebungsfigur vom Juni 2013 eingetragen. Daraus ist ersichtlich, dass die horizontalen Verschiebungen bis-

her einen Betrag von über 20 mm einnehmen und die Richtungen der Horizontalverschiebungen ausgehend von einem Hebungszentrum erwartungsgemäß grundsätzlich radial gerichtet sind. Die größten Horizontalverschiebungen ergeben sich im Nahbereich zum Hebungszentrum. Die größeren Horizontalverschiebungen im äußersten Nordwesten der Hebungsfigur dürften von einem dort sichtbar vorhandenen oberflächennahen Hangkriechen in der Hangkante überlagert sein.

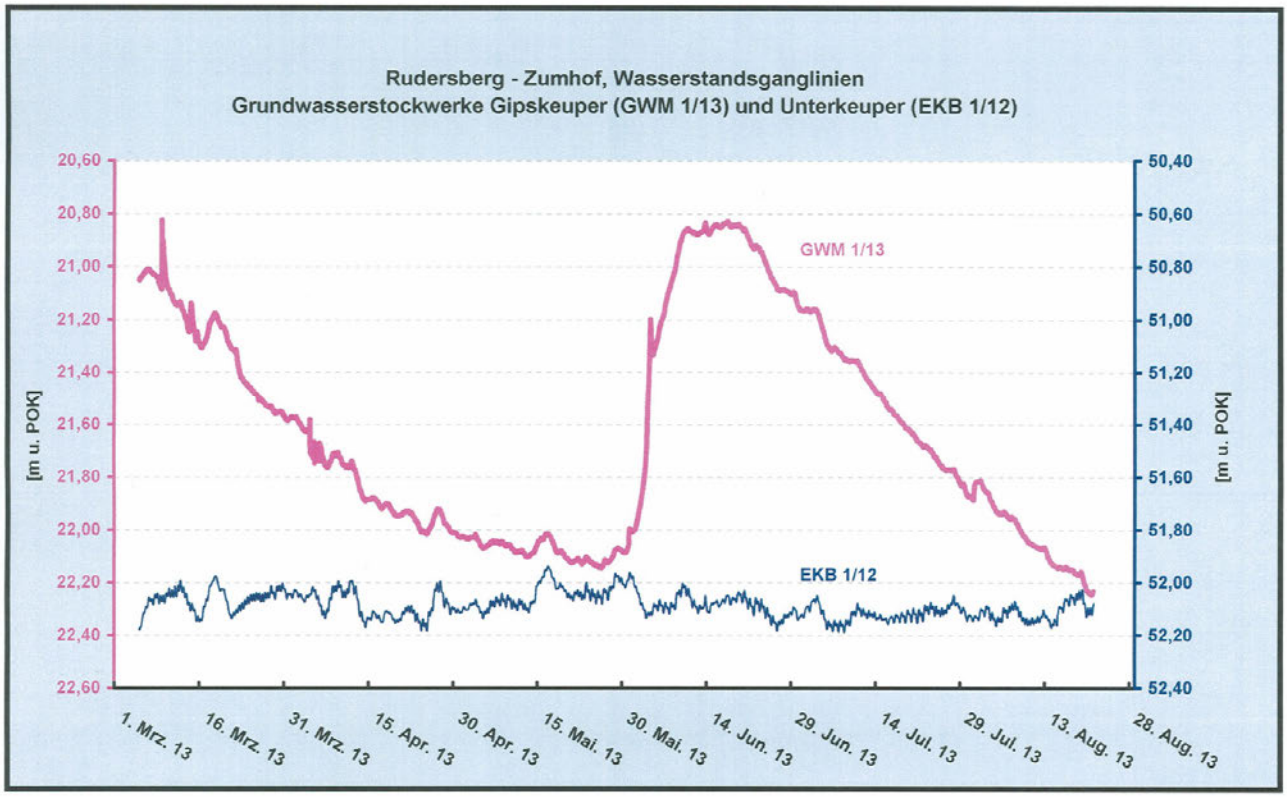
Abb. 6.1: Wasserstandsganglinien der Grundwasserstockwerke Gipskeuper (GWM 1/13) und Unterkeuper (EKB 1/12).

Für die GWM 1/13 zeigen die Wasserstandsaufzeichnungen mittels Datenlogger deutliche Schwankungen von ca. 20,8 - 22,3 m u. Gel. (März bis August 2013, Abb. 6.1).

Die Wasserstandsaufzeichnungen mittels Datenlogger in der im Unterkeuper verfilterten EKB 1/12 zeigen im gleichen Messzeitraum dagegen nur geringe Schwankungen von ca. 51,9 - 52,5 m u. Gel. (Abb. 6.1).

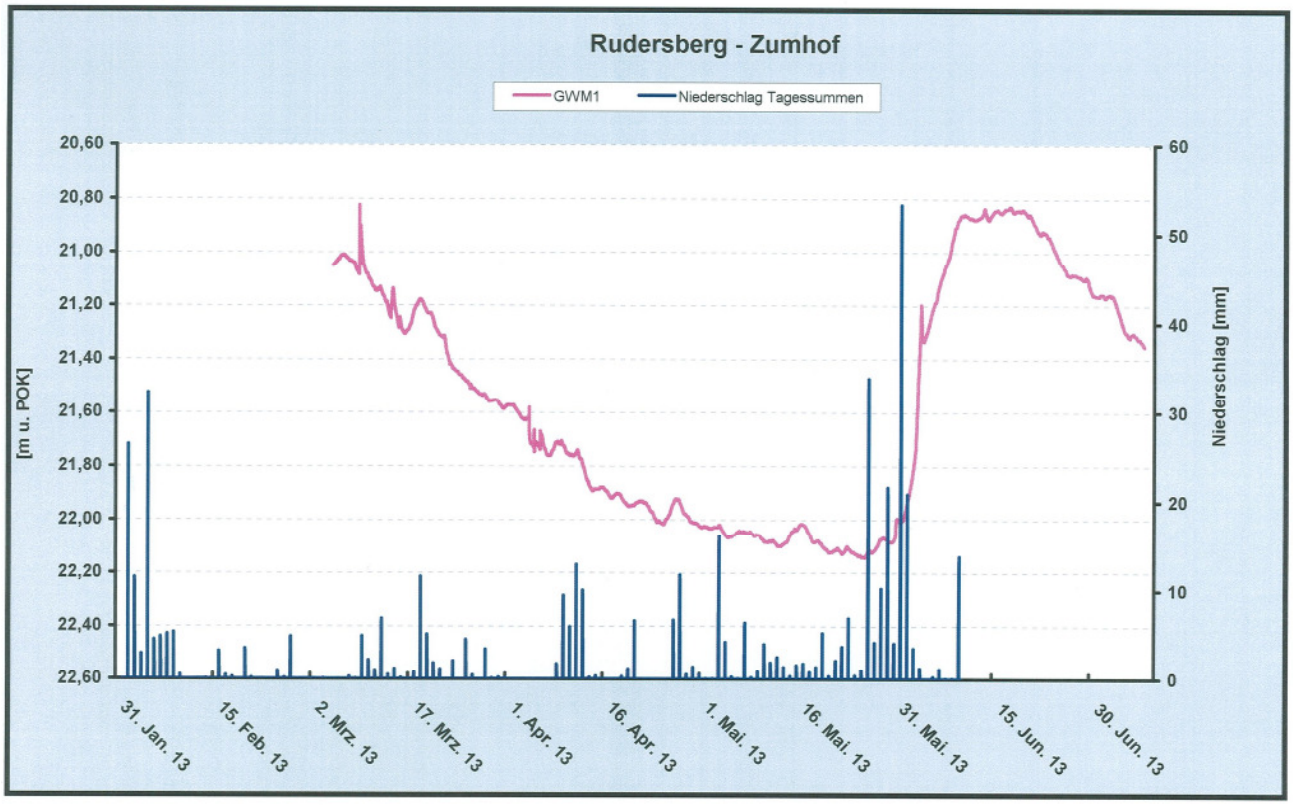
Abb. 6.2: Wasserstandsganglinie der GWM 1/13 in Relation zu Niederschlägen (Station Welzheim).

Starke Niederschläge (Ende Mai 2013) zeichnen sich durch einen Anstieg des Grundwasserspiegels ab, der allerdings deutlich verzögert erfolgt (Abb. 6.2).

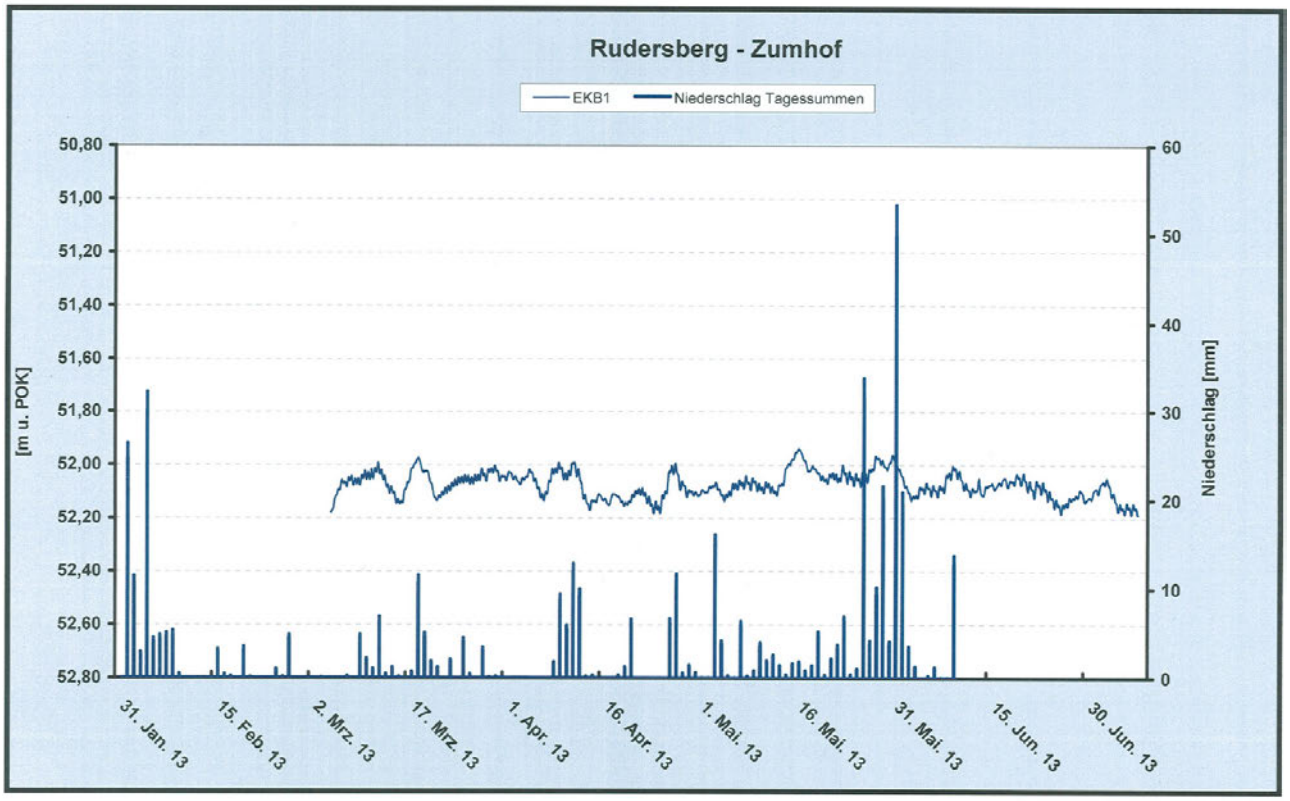
Abb. 6.3: Wasserstandsganglinie der EKB 1/12 in Relation zu Niederschlägen (Station Welzheim).

Niederschlagsereignisse zeichnen sich kaum bzw. sehr stark gedämpft ab (Abb. 6.3). Die Ursache hierfür ist darin zu sehen, dass die Schichten des Unterkeupers noch weiträumig von jüngeren, teils sehr gering durchlässigen Schichten überlagert sind. Die nächstgelegenen Unterkeuper-Ausstriche befinden sich ca. 6 - 7 km weiter nordwestlich im Weißachtal und Brüdenbachtal bei Unterweissach. Bei Niederschlägen in diesem geringmächtigen Grundwasserleiter mit schmalem Ausstrichsbereich kommt es jedoch nicht zu einer nennenswerten Aufhöhung des Grundwasserstands bzw. zu einem ausgeprägten Druckimpuls.

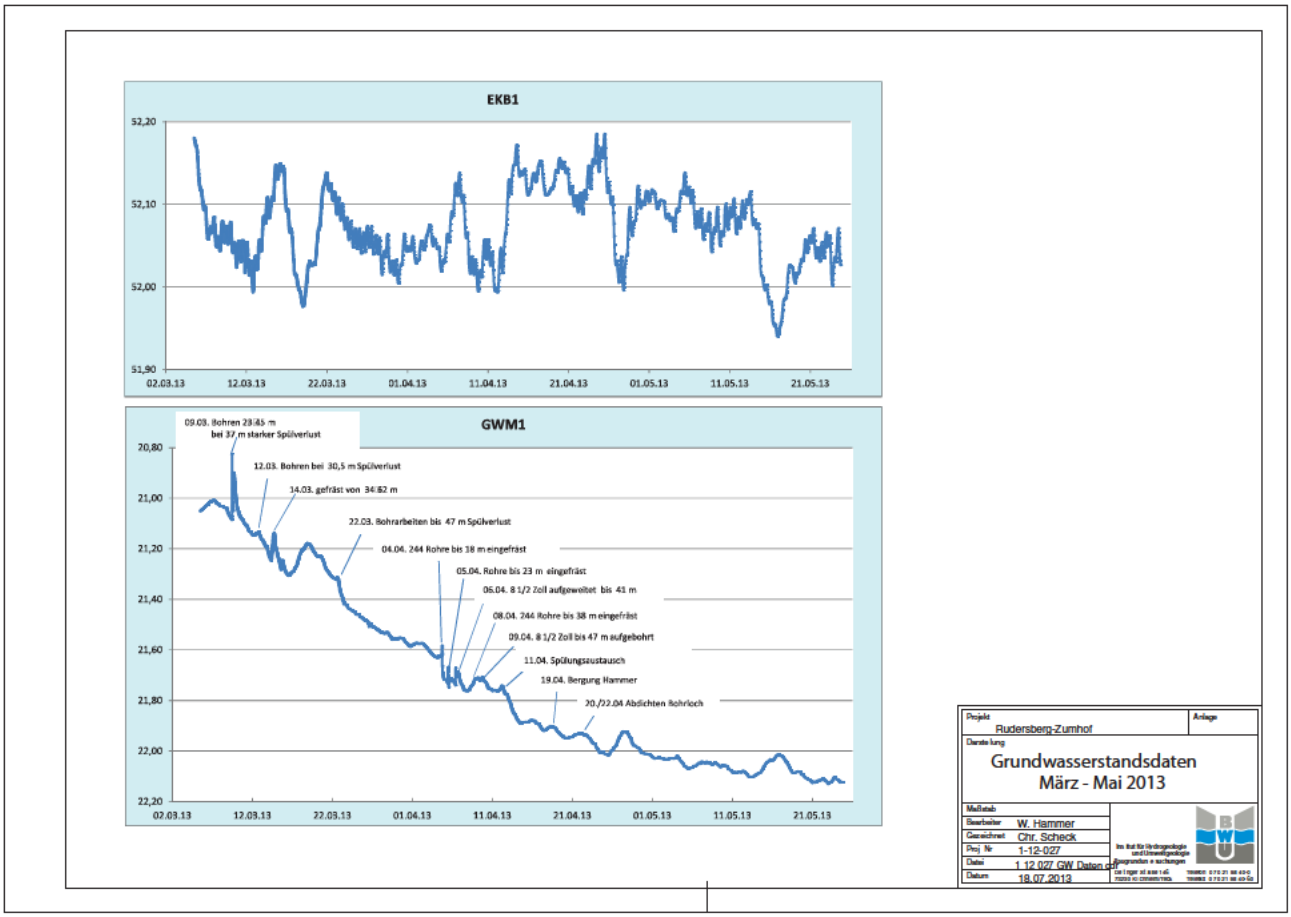
Abb. 6.4: GW-Standsänderungen nach Datenloggeraufzeichnung in EKB 1/12 und GWM 1/13 in Bezug zu den Bohraktivitäten.

Die hydraulischen Auswirkungen der Sanierungsarbeiten in der benachbarten havarierten EWS-Bohrung auf dem Grundstück [redacted] sind in der GWM 1/13 aufgezeichnet worden und in der Abbildung 6.4 erläutert. In der EKB 1/12, deren Ganglinie in der Abb. 6.4 im Vergleich stark überhöht und invertiert dargestellt ist, sind dagegen hauptsächlich Luftdruck- und Gezeitenschwankungen ersichtlich.

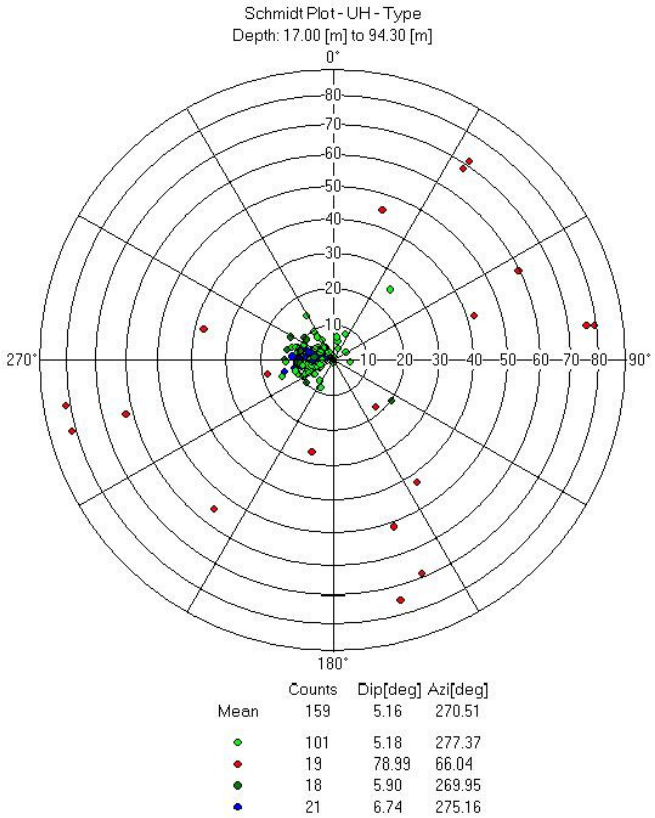
Abb. 7.1: Polpunkte der in den Bohrlochscans in EKB 1 ermittelten Trennflächen (Fa. Terratec)

Nach den im offenen Bohrloch ausgeführten optischen und akustischen Scans wurden insgesamt 159 Trennflächen ermittelt, davon sind 140 Flächen flach geneigten Strukturen zuzuordnen, die im wesentlichen als sedimentäre Flächen (Schichtflächen oder fazielle Grenzflächen) zu bezeichnen sind, die eine bevorzugte Einfallsrichtung nach SW-W-NW zeigen. Bei den übrigen 19 Flächen handelt es sich um i.d.R. steil geneigte Kluftflächen (um 80°) ohne bevorzugte Einfallsrichtungen und -winkel.

Von diesen Kluftflächen wurden eine im Mittleren Gipshorizont, eine im Weinsberg-Horizont, zwei in den Dunkelroten Mergeln und drei in den Grundgipsschichten, eine im Bereich des Grenzdolomits, eine im Linguladolomit, zwei im Anoplohoradolomit, eine in den Sandigen Pflanzenschiefern und eine in den Künzelsauschichten detektiert, d.h. sieben Kluftflächen im Gipskeuper, fünf Kluftflächen im Unterkeuper und eine im Oberen Muschelkalk.

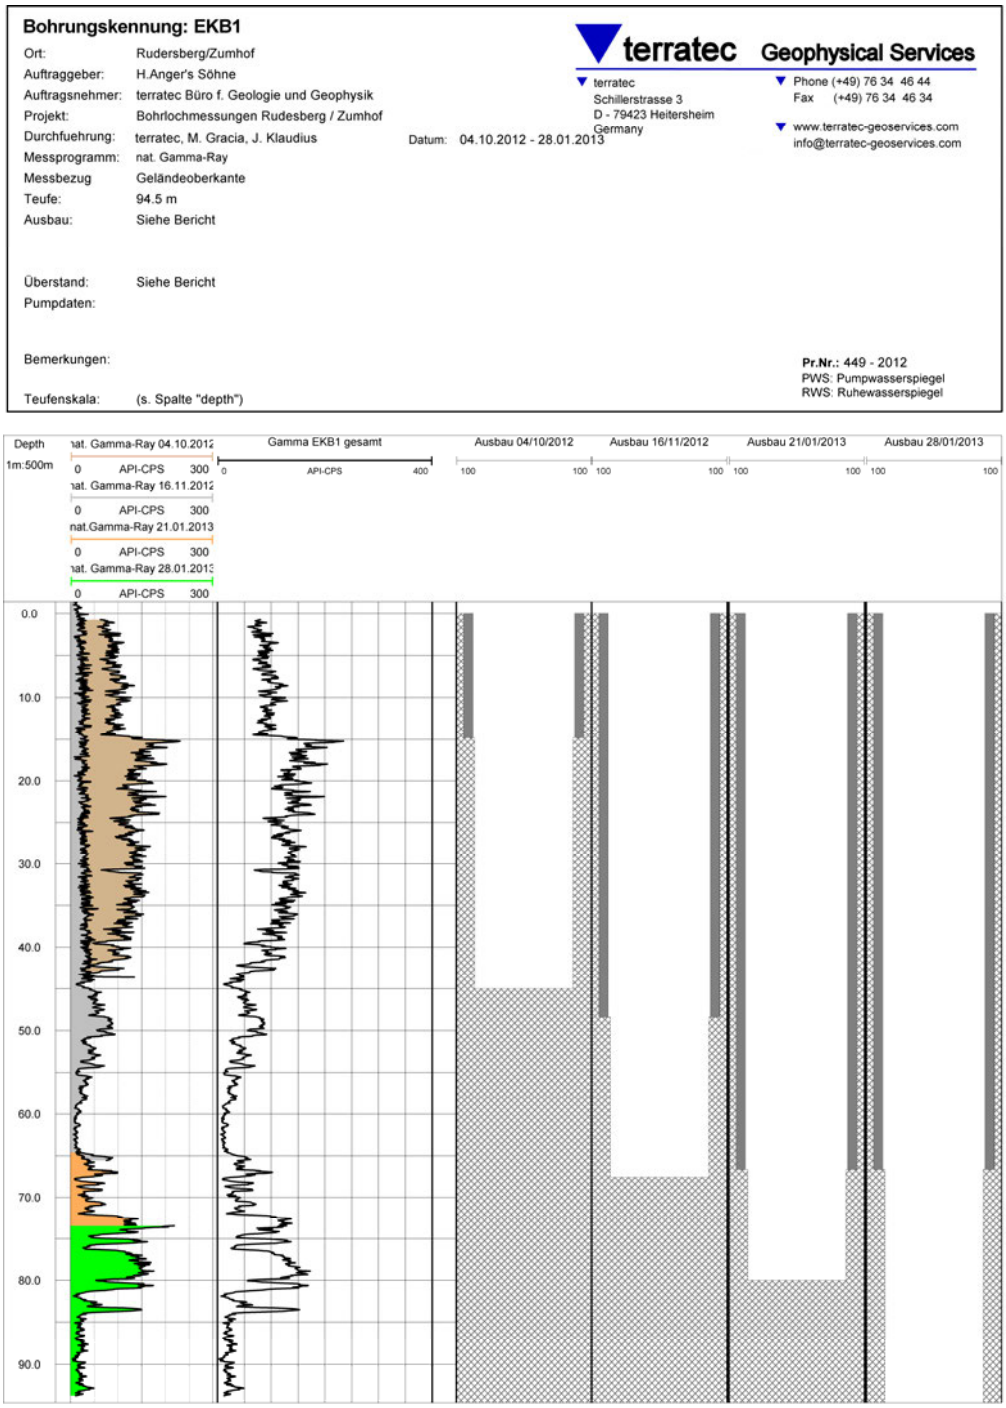
Abb. 7.2: Gamma-Messungen in EKB 1/12 in Abhängigkeit zum jeweiligen Bohrfortschritt.

Die Gammastrahlung (Anl. 14.2) wurde bis 65 m unter GOK durch die Verrohrung gemessen. Die jeweiligen Rohrtouren dämpfen die Strahlungsintensität und sind in der Messkurve durch stufenweise Erhöhung der Zählraten zu erkennen.

Im offenen Bohrloch treten Gammaaktivitäten um 8 bis 170 cps auf. Die Gammakurve zeigt deutliche Unterschiede in der Strahlungsintensität, was auf eine ausgeprägte lithologische Wechsellagerung hindeutet. Sultaftführende Abschnitte sind generell durch eine geringere Strahlungsintensität gekennzeichnet. Die stärksten Schwankungen mit Werten zwischen 10 cps und 170 cps treten im Unterkeuper zwischen 65 und 84 m unter GOK auf. Der Obere Muschelkalk ist durch eine geringe Strahlungsintensität gekennzeichnet.

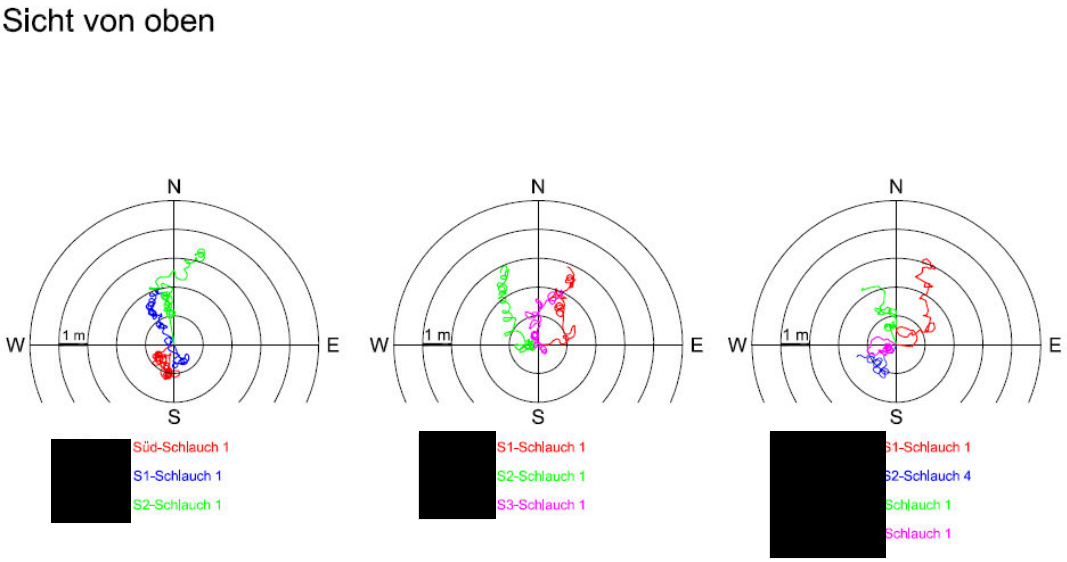
In Abb. 9.2 sind die Ergebnisse der Raumlagemessungen in Projektion auf die Geländeoberfläche dargestellt.

Abb. 9.2: Grundrissdarstellung der EWS-Raumlagemessungen

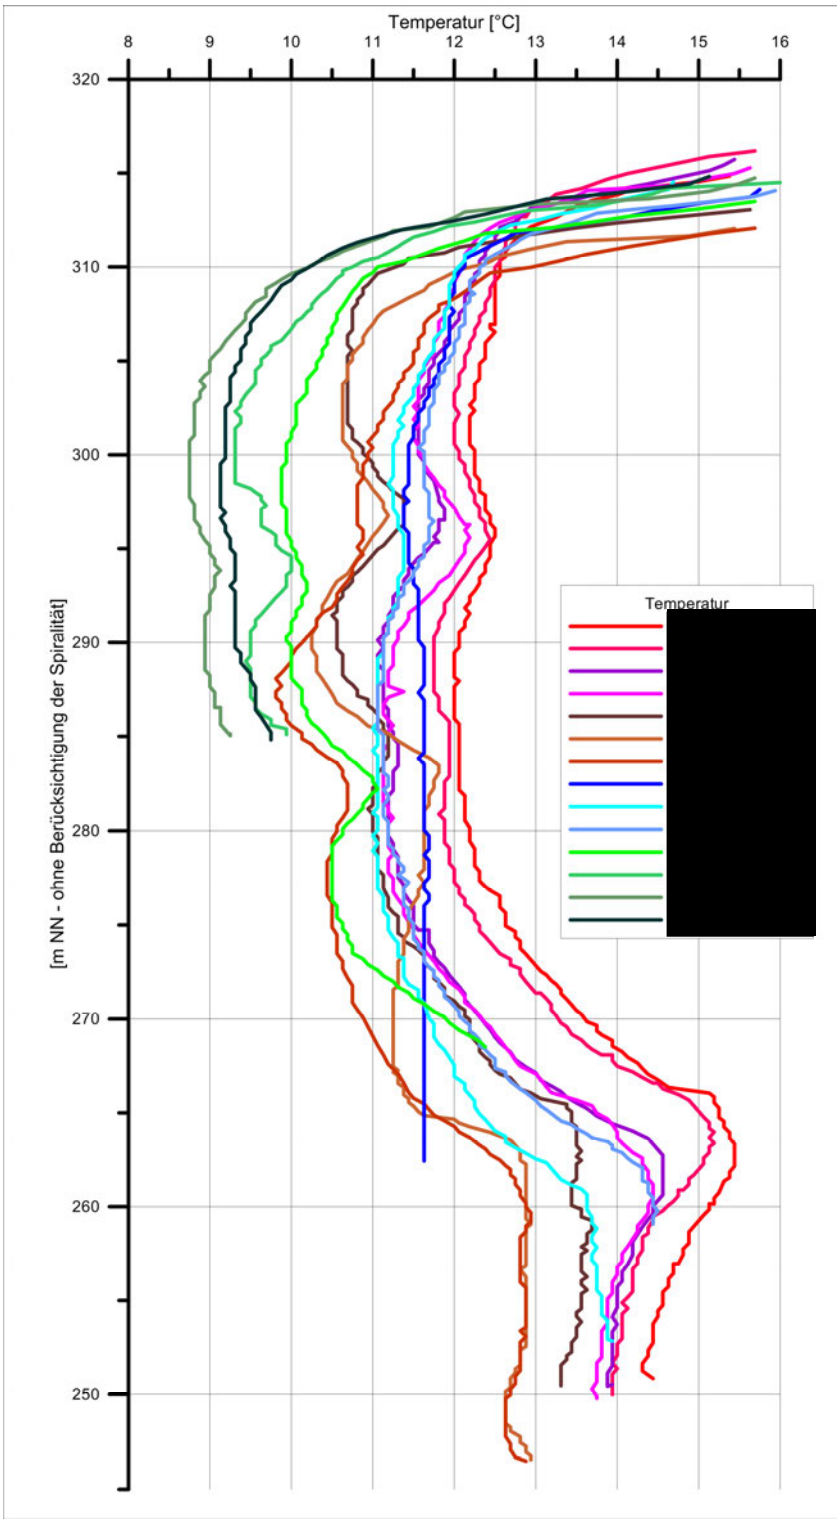
Abb. 9.3:. Synoptische Darstellung der Ruhetemperaturprofilmessungen

Insbesondere die EWS-Anlagen [redacted] weisen unterhalb der saisonal beeinflussten Zone aufgrund der Nutzungsvorgeschichte eine um 2,5 °geringere Temperatur auf als die offensichtlich am wenigsten beanspruchten Erdwärmesonden Im [redacted] Die Effekte der Vornutzung (starker Wärmeentzug) waren zum Zeitpunkt der Messungen in allen Erdwärmesonden nicht aufgehoben. Anhand der Darstellung in Abb. 9.3 ist die dadurch hervorgerufene deutliche Spreizung der Temperaturprofile erkennbar.

Am 24.-26. Juli 2012 erfolgten mit Ausnahme [redacted] (30. Juli 2012) erstmals in allen Erdwärmesonden Temperaturprofilmessungen, die eine Bestandsaufnahme der Temperaturverteilung im Untergrund ermöglichten. In Abb. 9.3 sind die gemessenen Ruhetemperaturprofile synoptisch dargestellt, die Einzelmesskurven sind dem Bericht in Anlage 13 beigefügt.

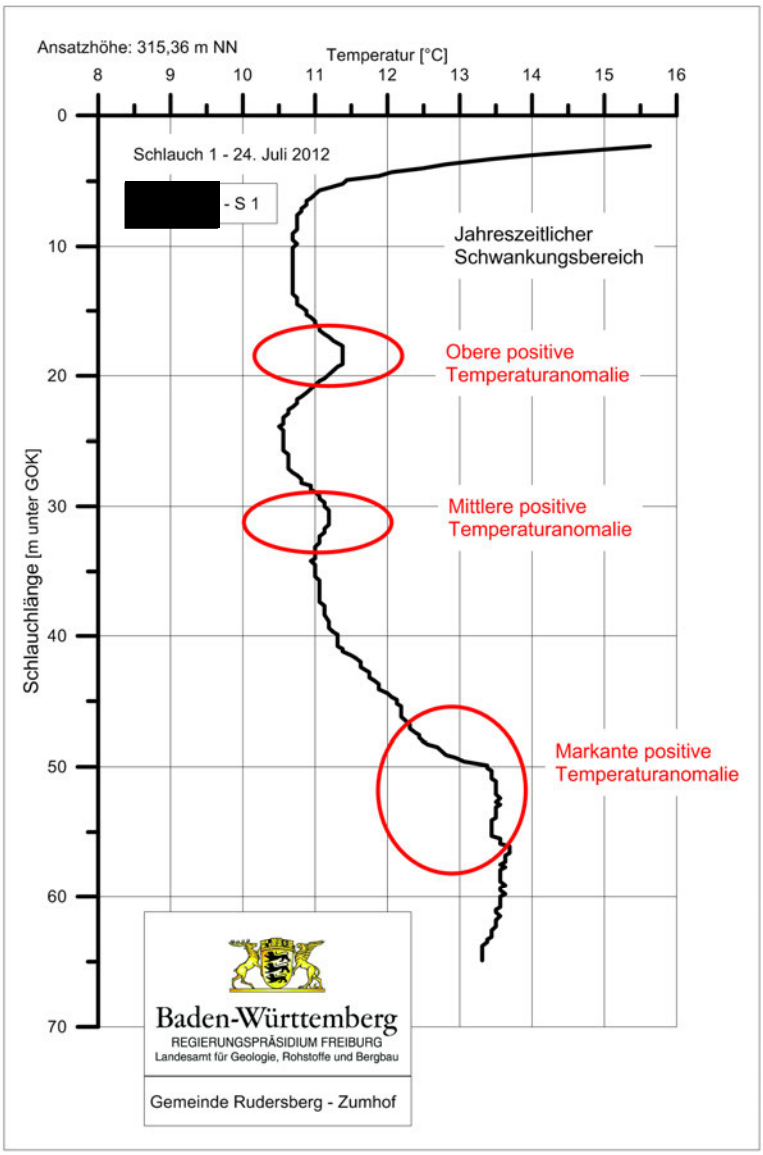
- Zuoberst 0 - 15 m u. GOK mit jahreszeitlichem Schwankungsbereich,
- Obere positive Temperaturanomalie bei etwa 20 m u. GOK mit Hinweis auf merklichen lateralen Grundwasserfluss (Abtransport von Betriebskälte durch wärmeres Grundwasser,
- Mittlere positive Temperaturanomalie bei etwa 32 m ebenfalls mit Hinweis auf geringfügigerem lateralem Grundwasserfluss (Abtransport von Betriebskälte durch wärmeres Grundwasser),
- Markante untere positive Temperaturanomalie ab etwa 48 m u. GOK durch geothermischen Gradienten und durch exotherme Reaktion überprägter Abschnitt.

Abb. 9.4: Ruhetemperaturprofil EWS [redacted] S1, mit Erläuterung der erkennbaren Temperaturanomalien

Hinweise auf vertikalen Grundwasserfluss ergeben sich mindestens in der Erdwärmesonde [redacted] S 1. Beachtenswert ist, dass das vertikale Temperaturprofil der Erdwärmesonde [redacted] S 1, die von denen der übrigen Erdwärmesonden vollständig abweicht. Die weitgehend fehlenden Gradienten (zwischen 20 m und Endausbautiefe) belegen einen Grundwasserfluss in einem zumindest abschnittsweise undichten Ringraum. Die LGRB-Temperaturmesskurven hören abrupt auf, möglicherweise wurde noch tiefer als in der Sonde messbar gebohrt.

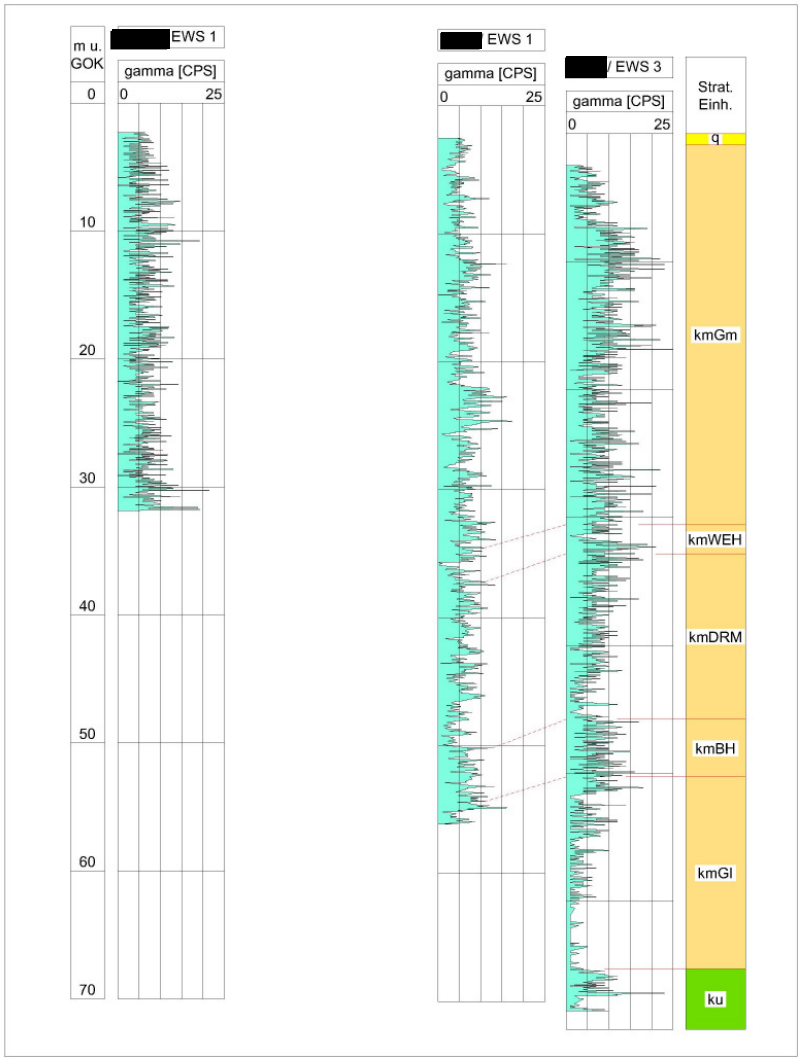
Abb. 9.5: Gamma-logs der Fa. Terratec, Heitersheim, in den EWS [redacted] mit Korrelation zur geologischen Schichtenfolge erkundet in EKB 1/12

Die Auswertung der vorliegenden Gamma-Messungen [redacted] und [redacted] lassen eine Korrelation der Schichtgrenzen Mittlererer Gipshorizont/Dunkelrote Mergel, Bochingen Horizont, Grundgipsschichten zu (vgl. Abb. 9.5). Im Profilabschnitt bis ca. 30 m unter Gelände sind die Gamma-logs dagegen nicht eindeutig interpretierbar (wie bereits bei den vorangegangenen drei Messungen [redacted] festgestellt), was möglicherweise auf Effekte der Gipsauslaugung (Residualbildungen) zurückgeführt werden kann. Die genannten Gamma-Messungen wurden eher in linienhafter und nicht in dreiecks- oder viereckförmiger Lageanordnung gemessen. Gleichwohl ergibt sich bei höhenrichtiger Auswertung ein vergleichsweise einheitlicher söhliger bis schwach geneigter Schichtenverlauf.

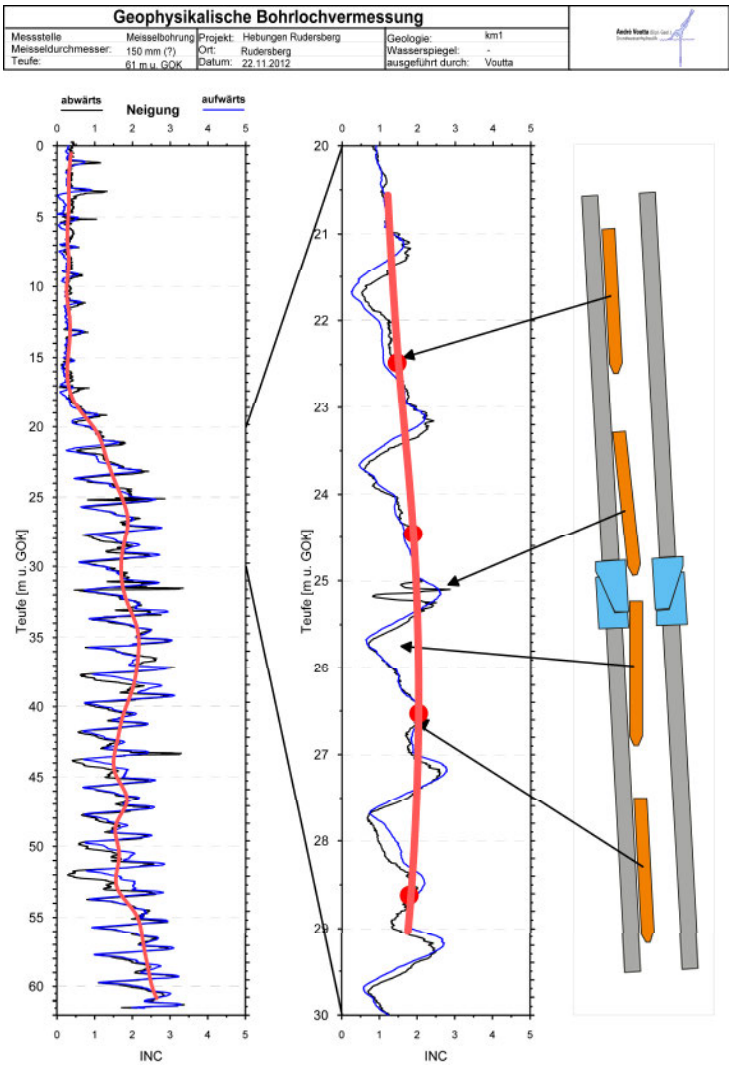
Im Vorfeld der Sanierungsmaßnahme zur Bergung des Havarierten Bohrstranges und zur nachträglichen Abdichtung des Bohrloches erfolgte am 22.11.2012 durch das Büro Voutta, Herrenberg, eine Inklinationsmessung innerhalb des abgerissenen Bohrrohres (Abb. 10.1). Eine Azimut-Bestimmung konnte innerhalb des Stahlrohres nicht erfolgen. Die Inklinationsmessung mit einer gravitativen 3-Achsen-Sonde führte zu dem Ergebnis, dass das Bohrloch bis in eine Tiefe von ca. 17 m weitgehend vertikal ist und nur eine Neigung von 0,3° aufweist. Ab dieser Tiefe setzt dann eine Zunahme der Neigung ein, die in 26 m Tiefe einen Wert von 1,8° und bis in eine Tiefe von 35 m einen Wert von 2,2° aufweist. Im Abschnitt zwischen 44 m und 53 m beträgt die Neigung ca. 1,7° und steigt bis zur Tiefe von 61 m auf max. 2,7°.

Abb.10.1: Inklinationsmessung der Fa. Voutta, Herrenberg, im Druckluftgestänge der havarierten Bohrung

Am 08.03.2013 begannen die Arbeiten der Fa. Angers zur Sanierung der Havarierten Bohrung. Die Sanierung, insbesondere die Bergung des abgerissenen, über nunmehr 5 ½ Jahre „eingewachsenen“ Bohrgestänges (ø 89 mm Außendurchmesser) mit anhängendem Imlochbohrhammer erwies sich als technisch schwierig und bedurfte mehrerer Überbohr- und aufwändiger Fangversuche. Das freigelegte Bohrloch (Bohrdurchmesser 215 mm) wurde im April 2013 mit einer Tonabdichtung versehen (vgl. Ausbauzeichnung Anl. 9) und kann inzwischen als nach den Regeln der Technik abgedichtet gelten.

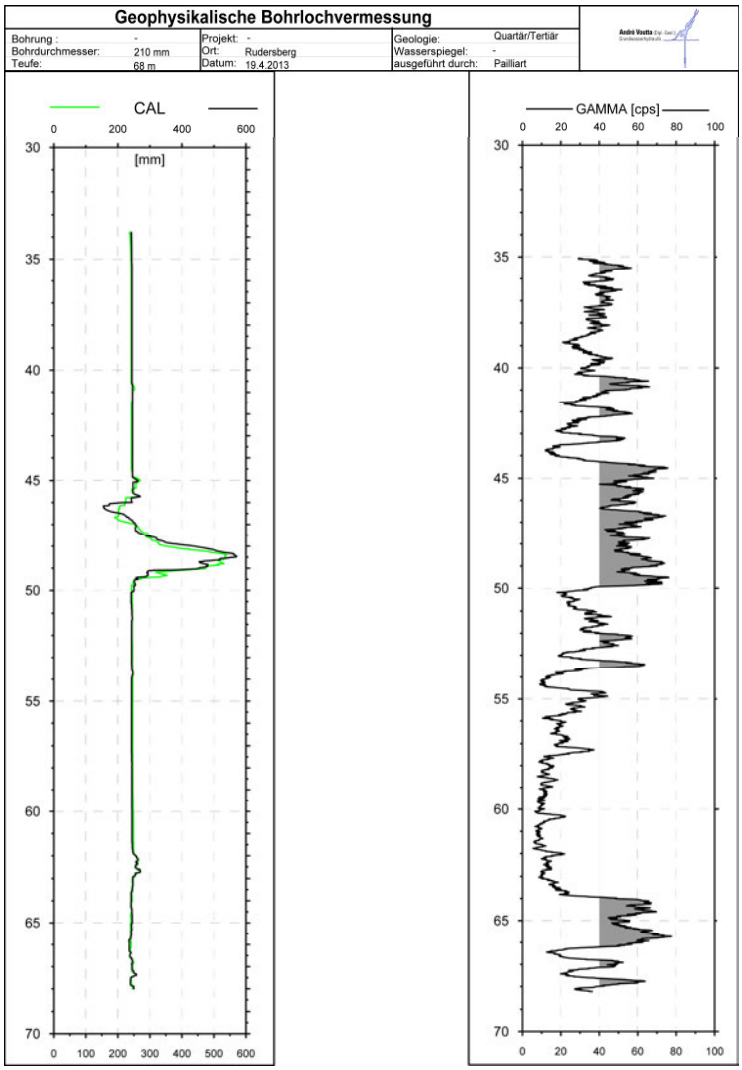
Abb. 10.2: Geophysikalische Bohrlochmessung der Fa. Voutta, Herrenberg, in der havarierten Bohrung nach Bergen des Imlochhammers und Bohrgestänges

Der geophysikalischen Bohrlochmessung zu Folge reichte die Havarierte Bohrung bis in eine Tiefe von 68,3 m unter Bohransatz. Im Niveau des Oberen Anhydritspiegels (EKB 1/12 bei 46,1 m unter GOK) wurde zunächst eine Verengung des Bohrloches um bis ca. 6 cm, und darunter eine Auskesselung des Bohrloches zwischen 47 m und 49 m (EKB 1/12: Bochingen-Horizont 46,19-49,65 m unter GOK) um bis ca. 35 cm gemessen. Kleinere Ausbuchtungen ergeben sich noch zwischen 62 m und 63 m (EKB 1: Grundgipsschichten 49,65-64,40 m unter GOK) und bei 67,5m unter GOK (EKB 1: Grüne Mergel 65,00-67,90 m unter GOK). Die Havarierte Bohrung erreichte von ihrer Bohrtiefe (im Vergleich zur unmittelbar benachbarten Erkundungsbohrung EKB 1/12) den oberen Abschnitt des Lingula-Dolomithorizonts im Unterkeuper.

Das LRA Rems-Murr-Kreis hat die Arbeiten zur Sanierung der havarierten Bohrung in einem Dokument zusammengefasst, welches als Anlage 18 beigefügt ist und auf welches im Einzelnen verwiesen wird. Im freigelegten Bohrloch hat die Fa. Voutta, Herrenberg, ein Kaliber- und Gamma-log gefahren, welches in der nachstehenden Abbildung Abb. 10.2 dargestellt ist.

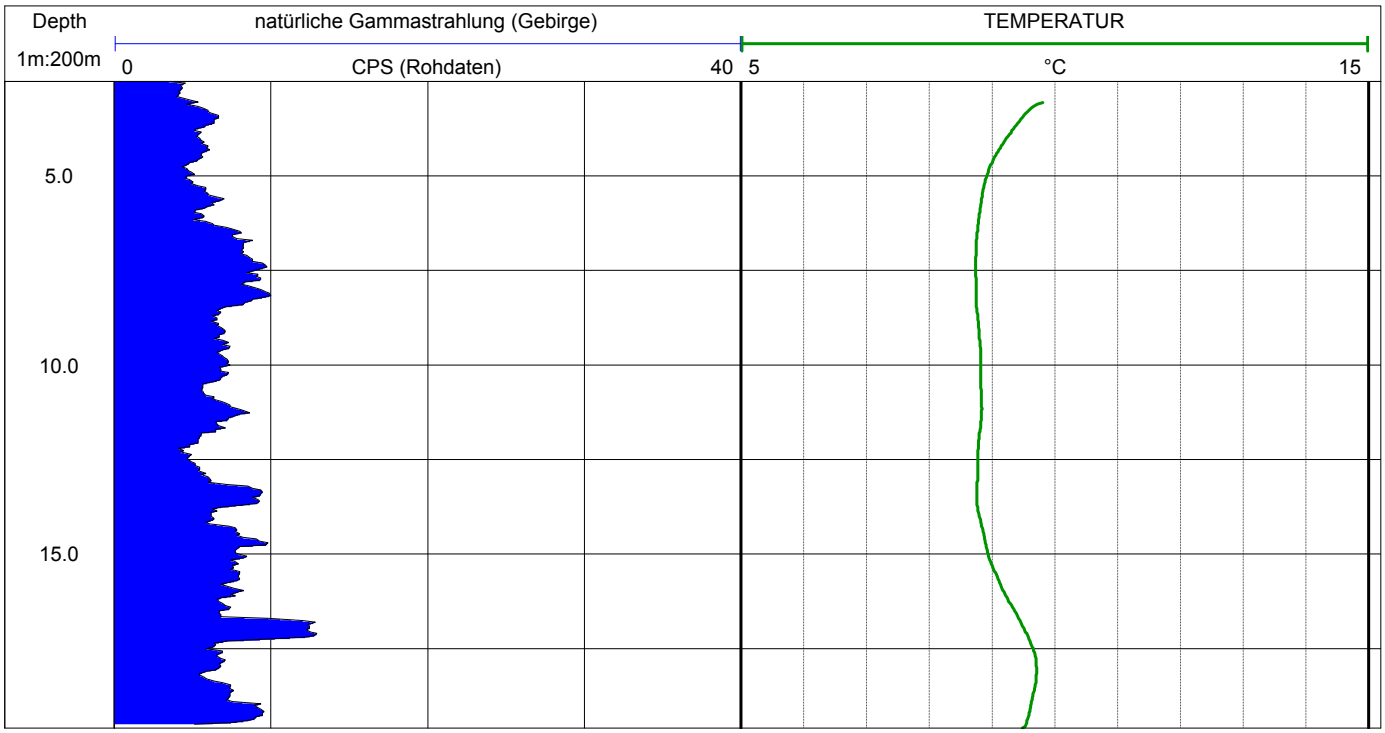
Abb.1 Bohrstrangdurchgang zum Imlochhammer, entspricht dem Messende
