Geologische Untersuchungen von Baugrundhebungen im Bereich des Erdwärmesondenfeldes beim Rathaus in der historischen Altstadt von Staufen i. Br.

Sachstandsbericht

Az.: 94-4763//10-563

01.03.2010

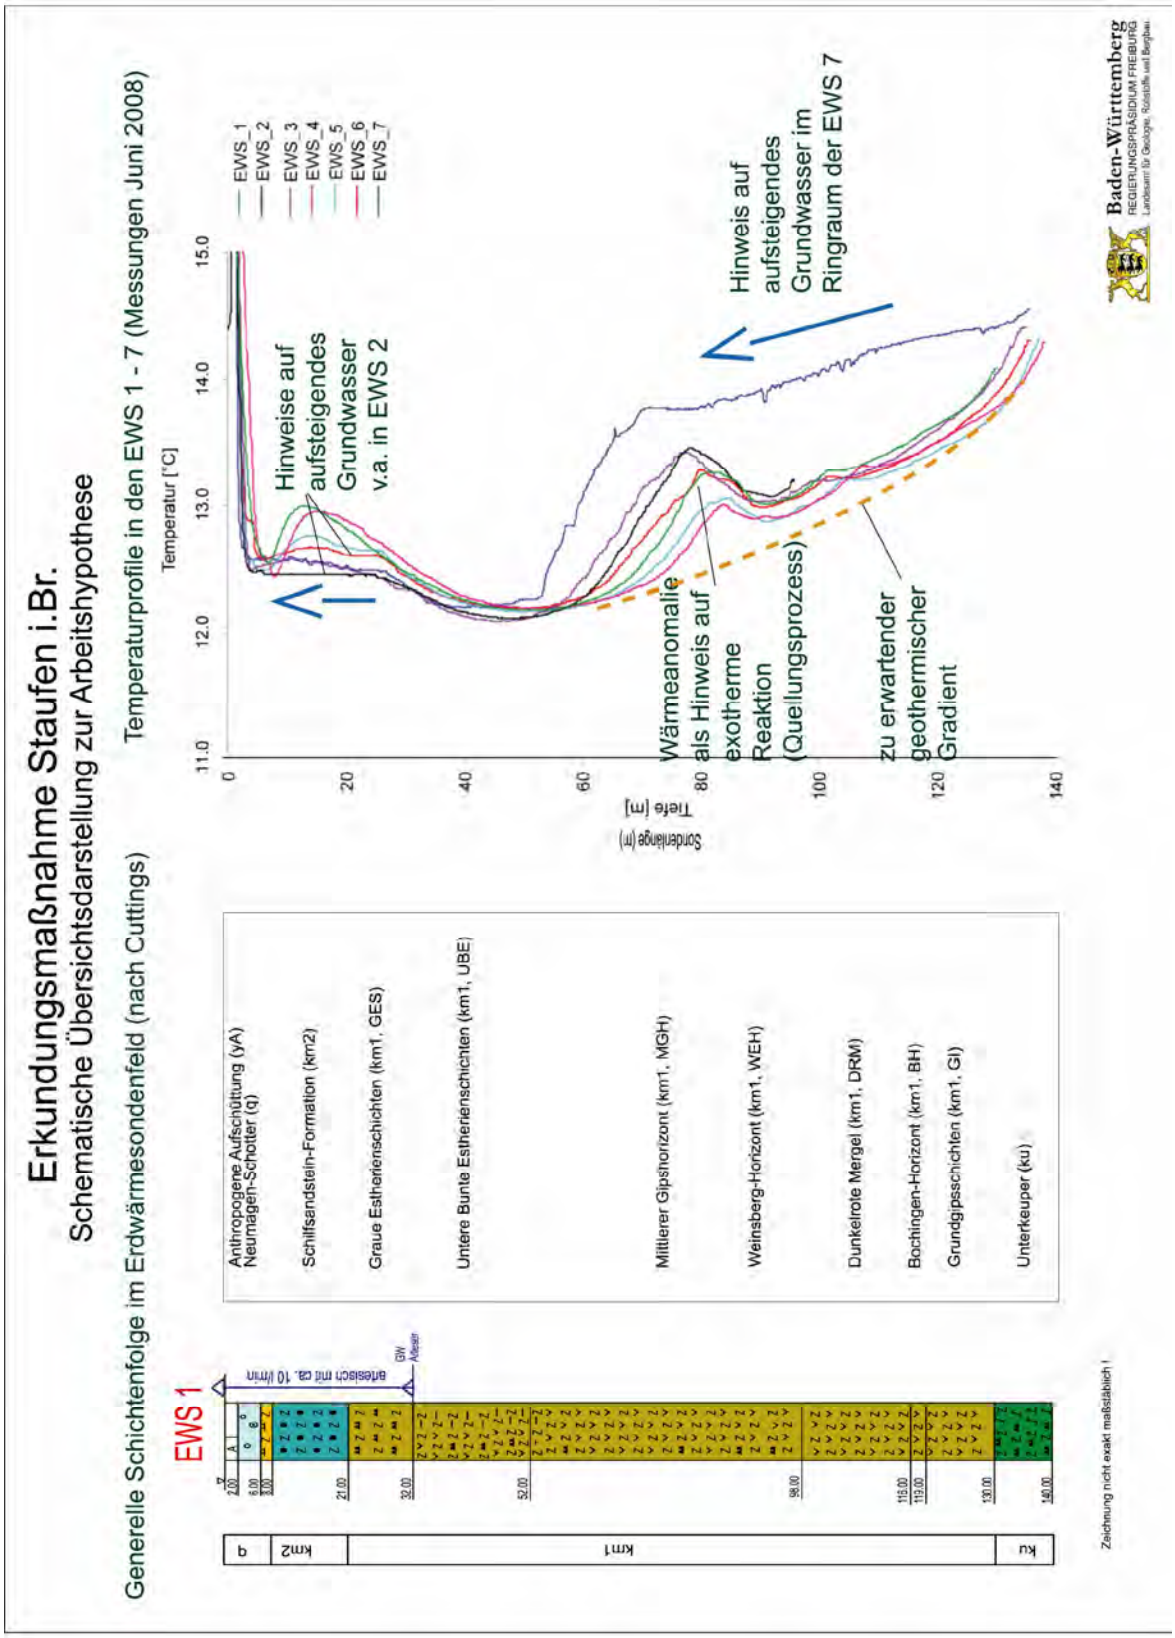
Abb. 2.1: Synoptische Darstellung zur Arbeitshypothese.

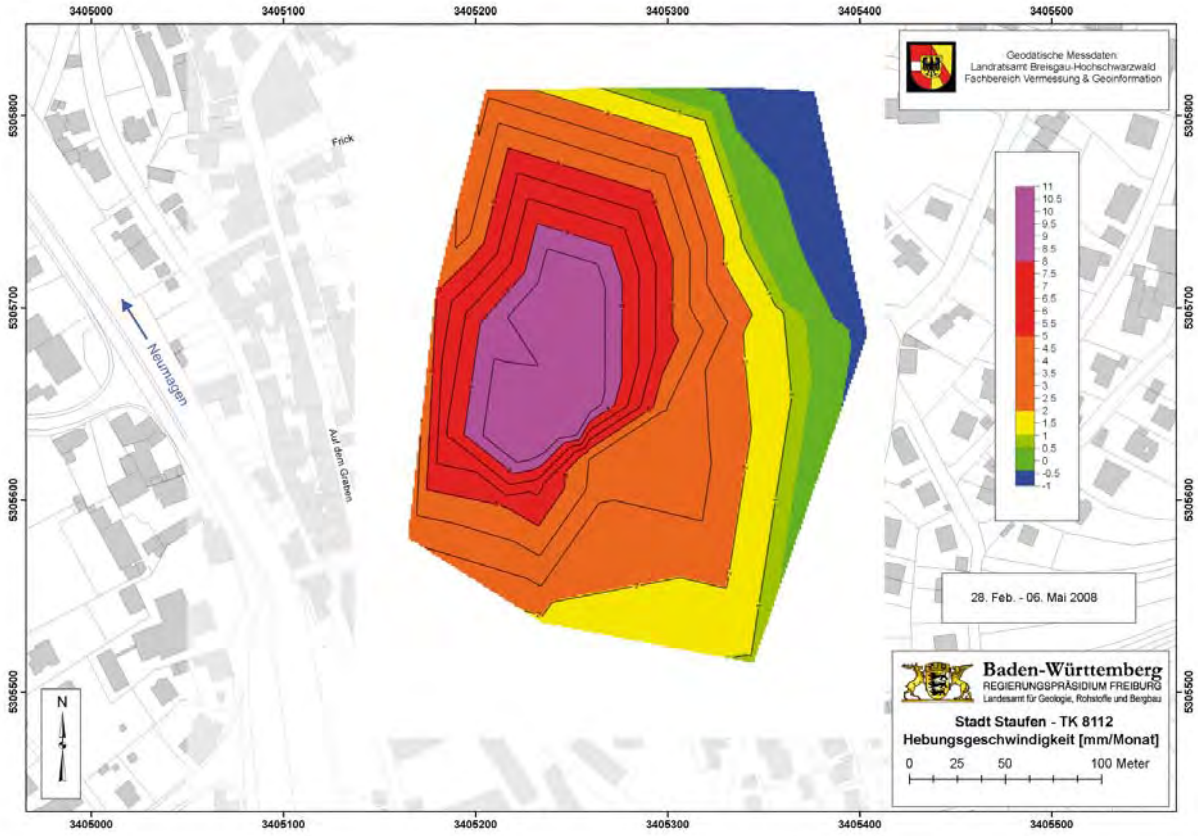
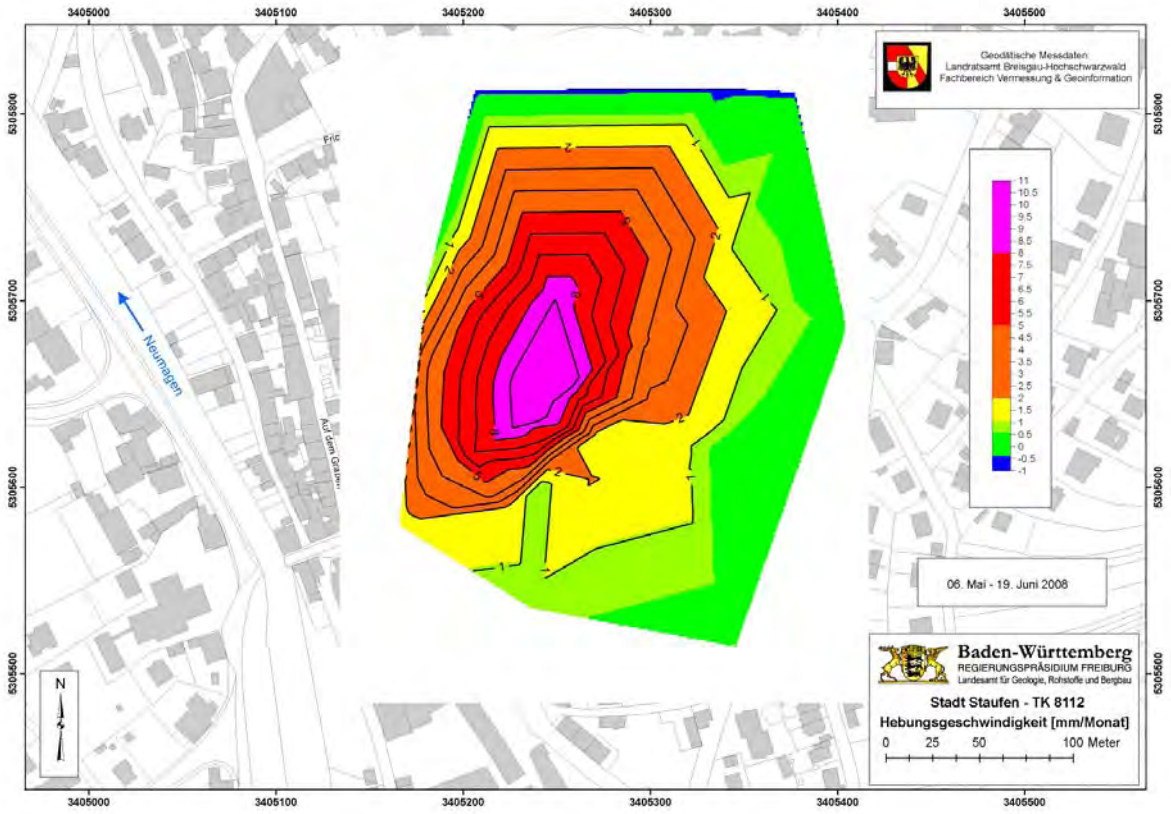
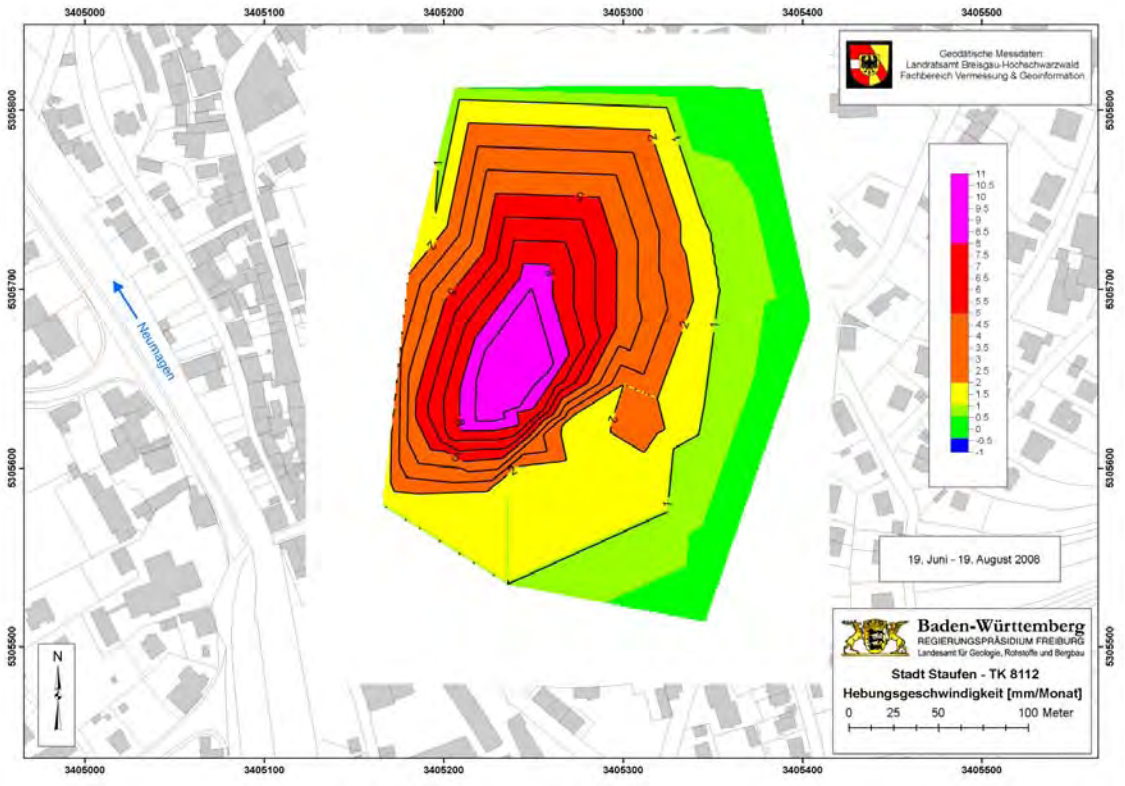
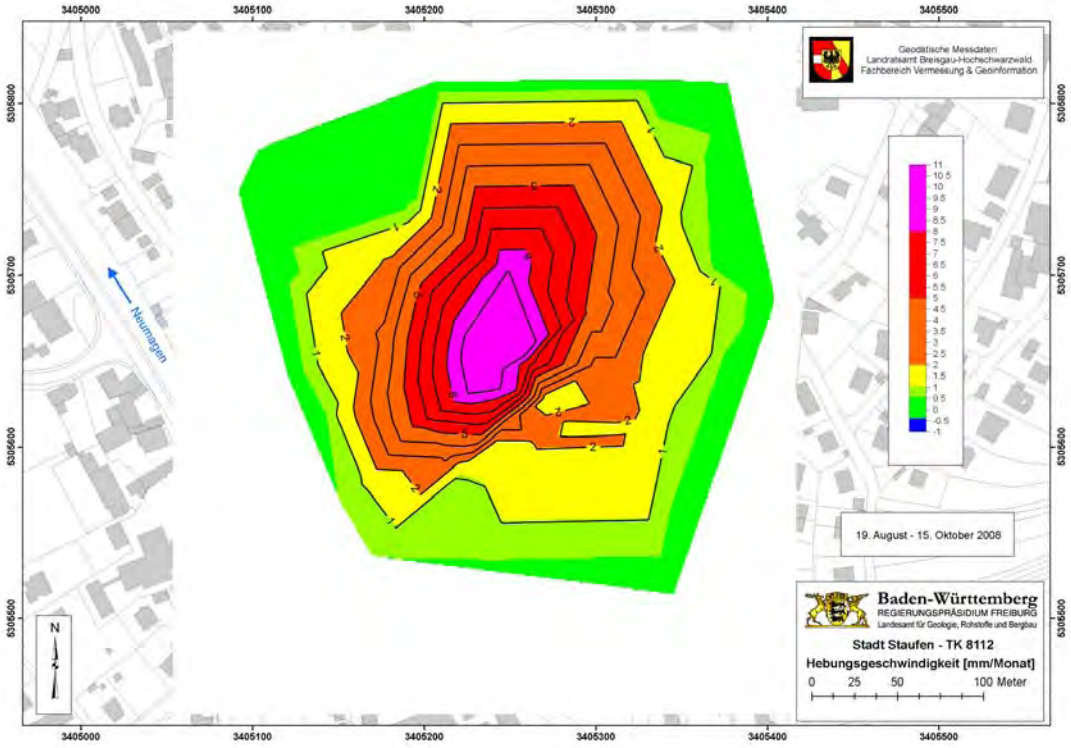
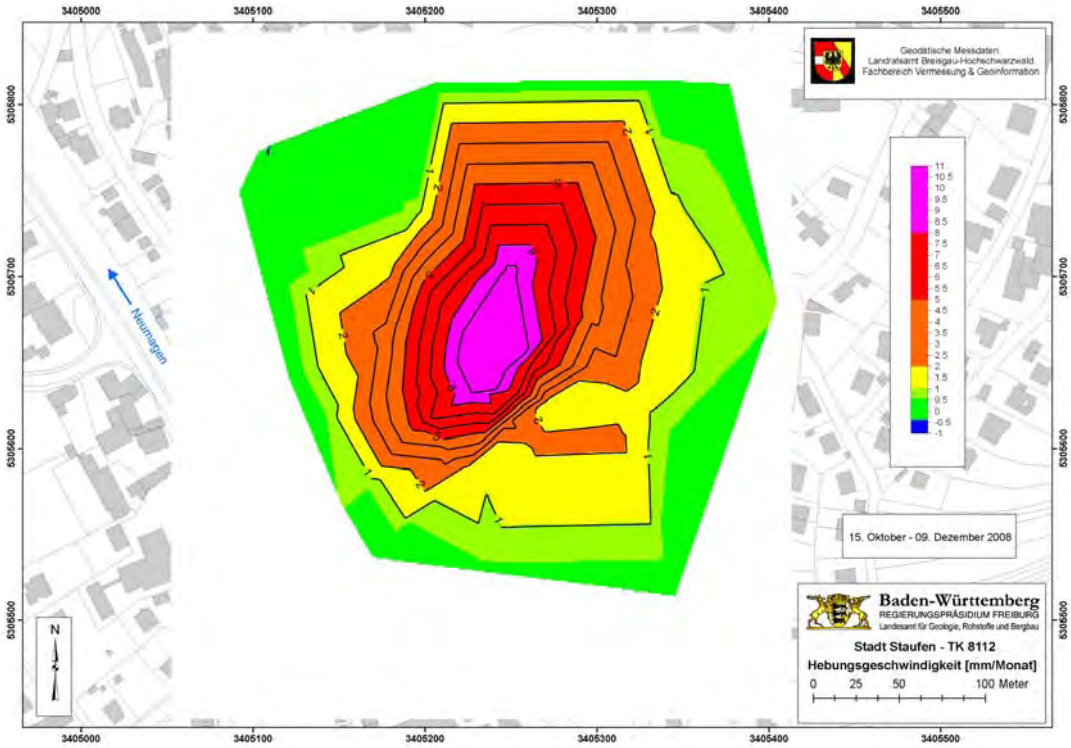
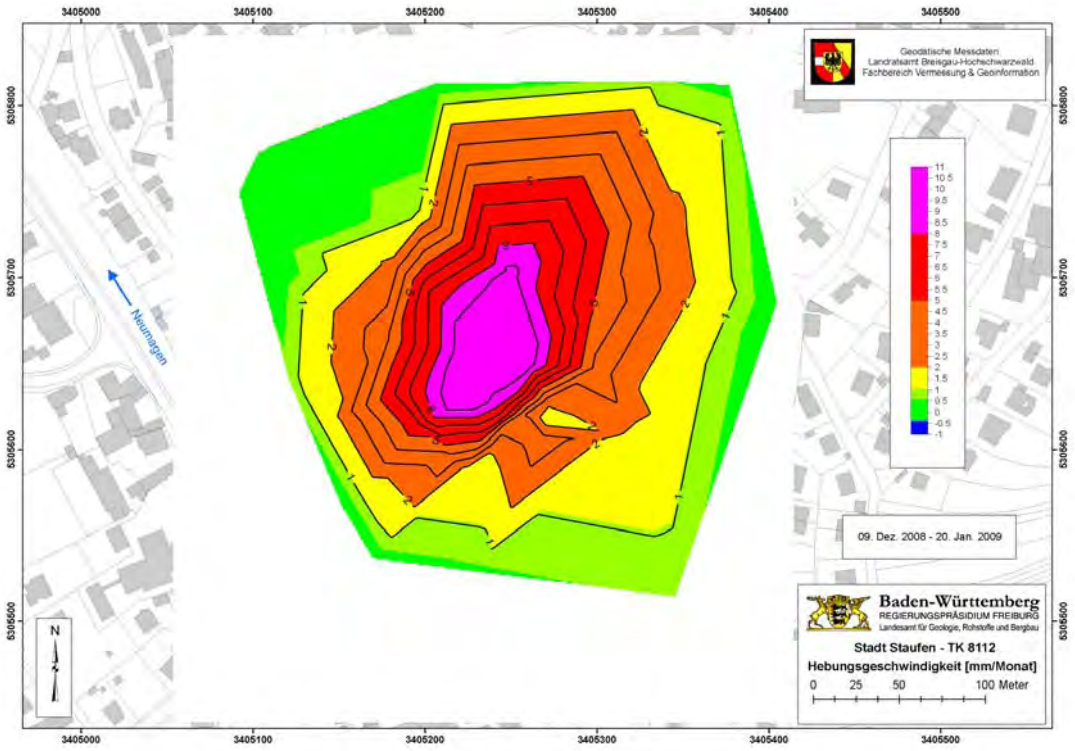
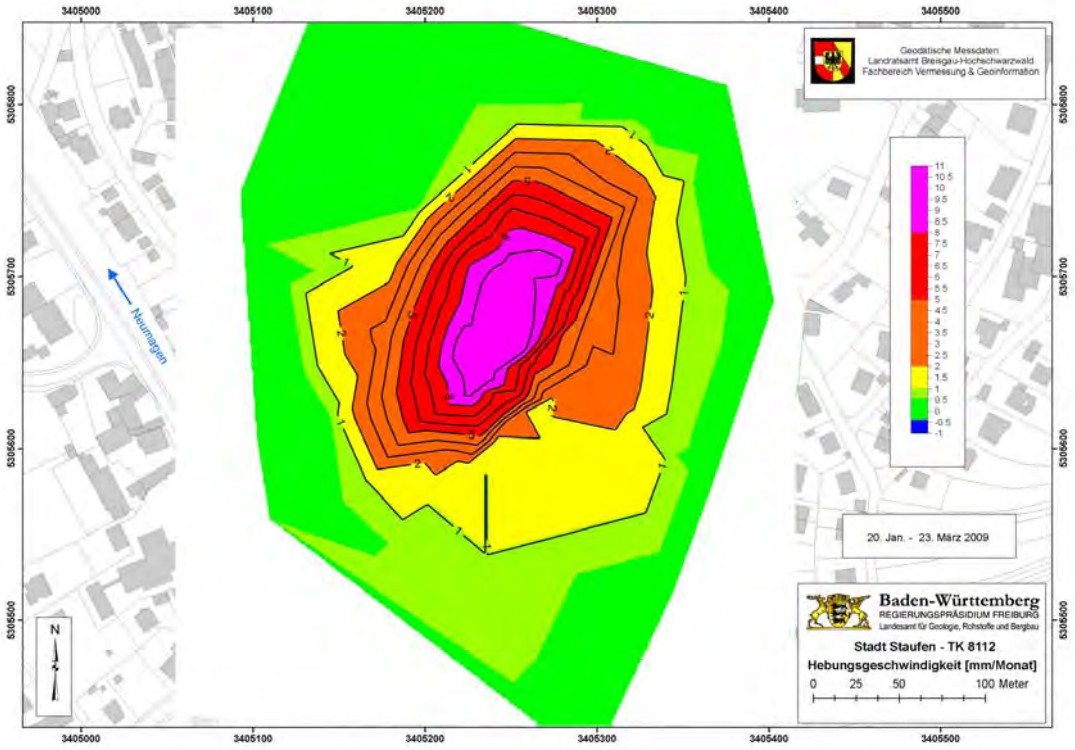
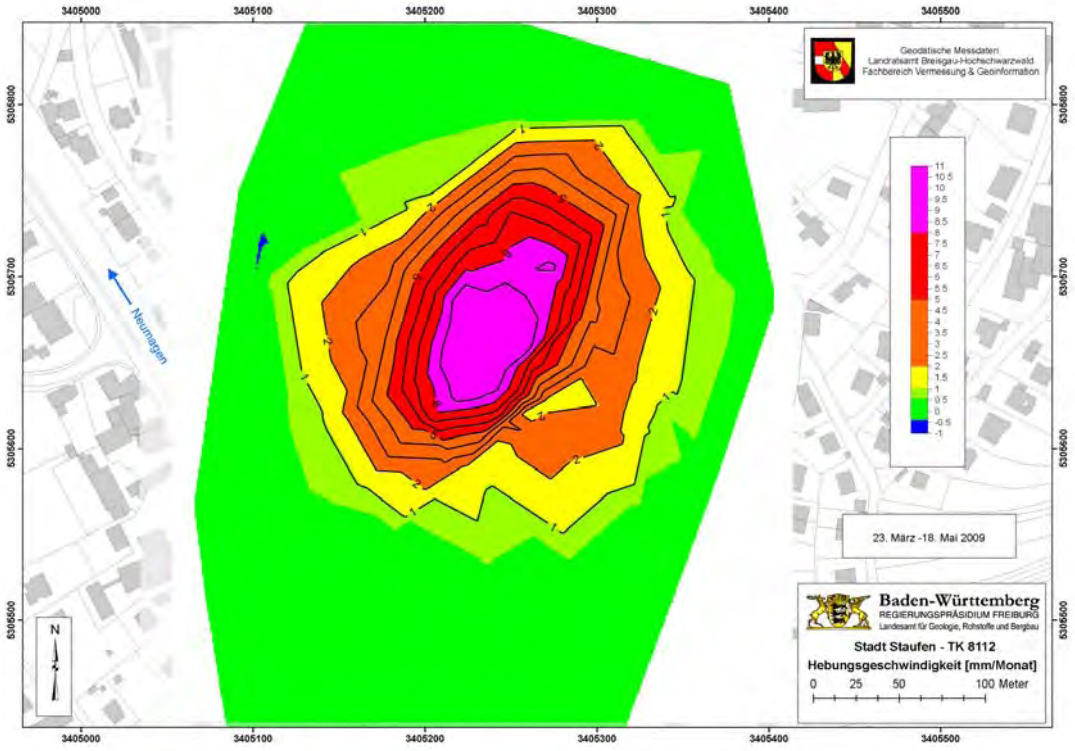
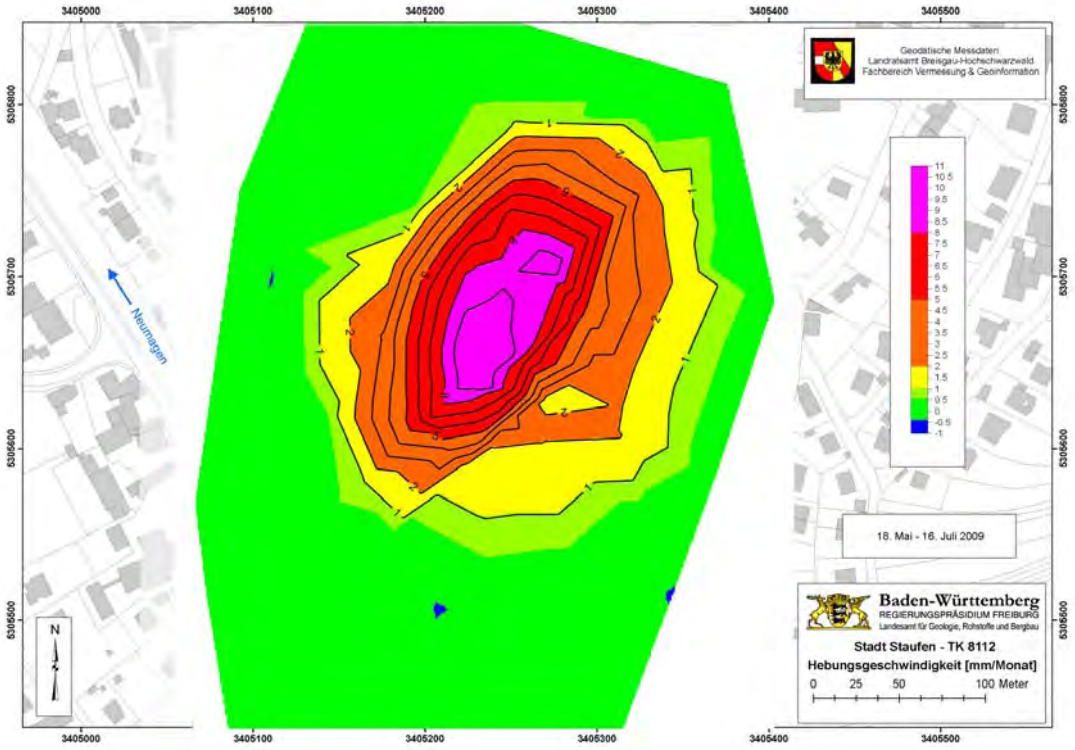
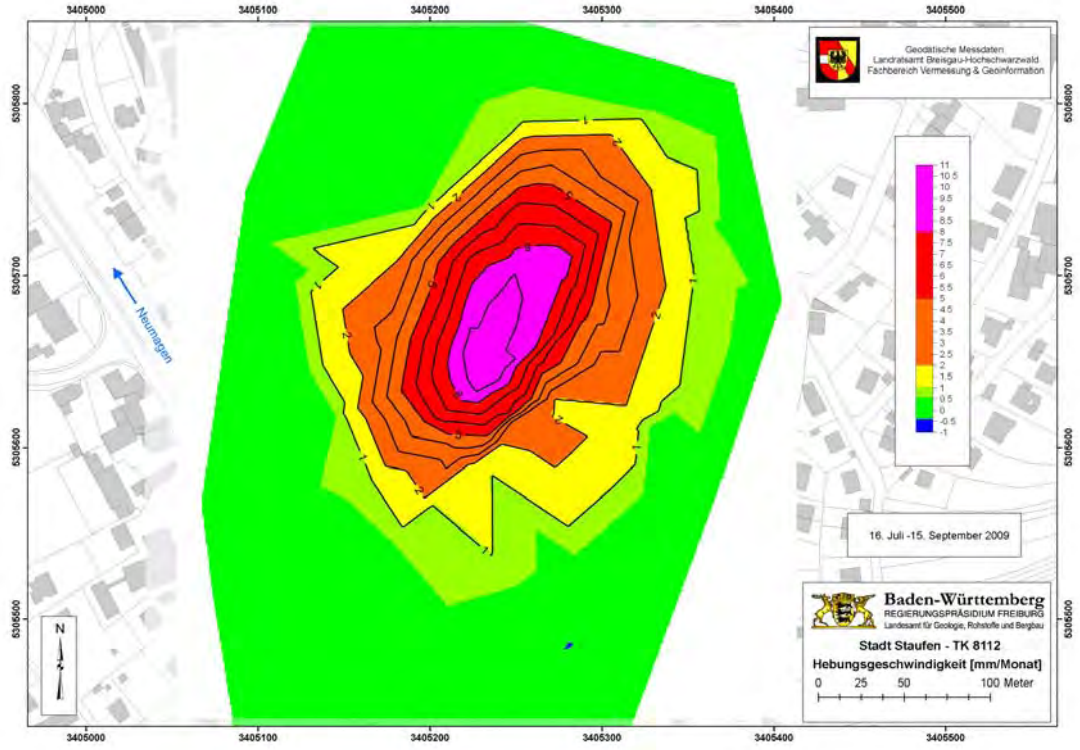
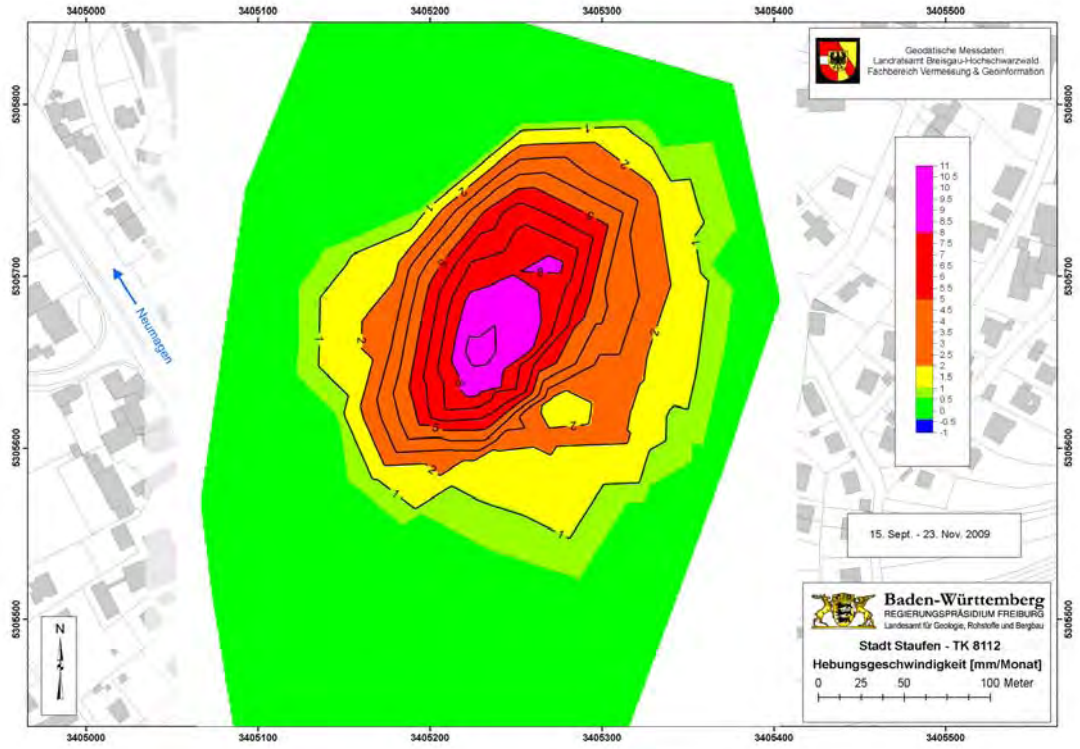
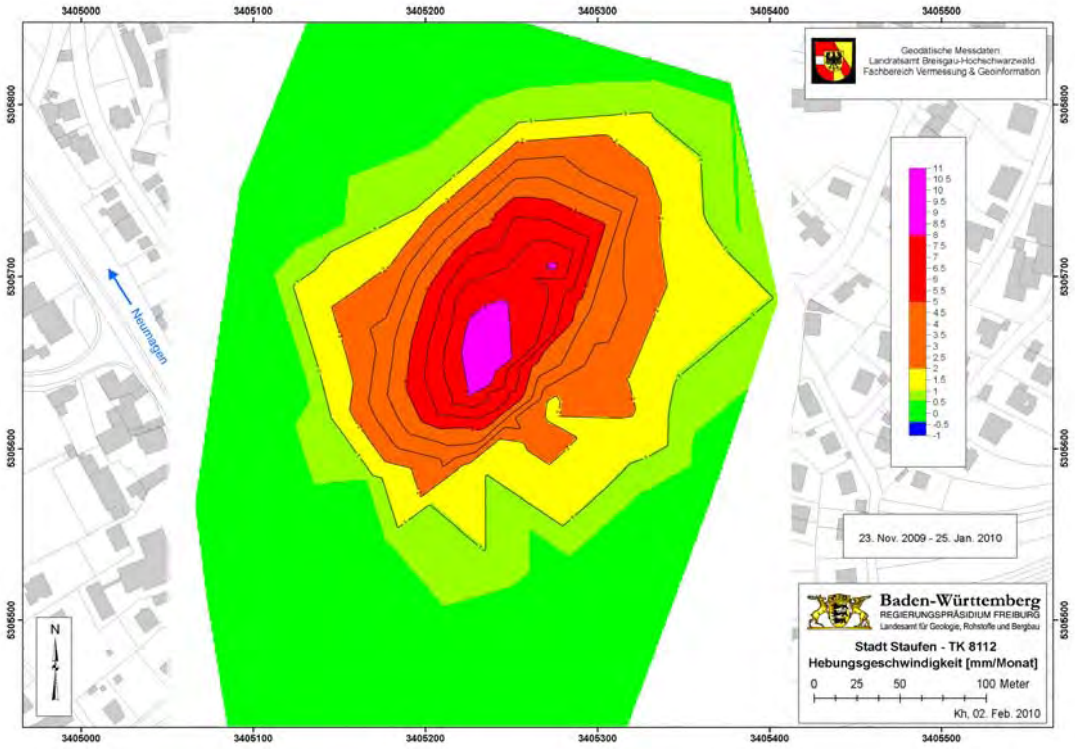
Abb. 4.2: Hebungsfigur Februar 2008 - Mai 2008.

Abb. 4.3: Hebungsfigur Mai 2008 - Juni 2008.

Abb. 4.4: Hebungsfigur Juni 2008 - August 2008

Abb. 4.5: Hebungsfigur August 2008 - Oktober 2008.

Abb. 4.6: Hebungsfigur Oktober 2008 - Dezember 2008.

Abb. 4.7: Hebungsfigur Dezember 2008 - Januar 2009.

Abb. 4.8: Hebungsfigur Januar 2009 - März 2009.

Abb. 4.9: Hebungsfigur März 2009 - Mai 2009.

Abb. 4.10: Hebungsfigur Mai 2009 - Juli 2009.

Abb. 4.11: Hebungsfigur Juli 2009 - September 2009.

Abb. 4.12: Hebungsfigur September 2009 - November 2009.

Abb. 4.13: Hebungsfigur November 2009 - Januar 2010.

Wie die Abb. 4.2 bis Abb. 4.13 zeigen, hat die Hebungsfigur bereits seit dem Messintervall Mai bis Juni 2008 weitgehend ortsfest ihre markante elliptische Ausbildung angenommen und zeigt seither nur noch geringfügige, eher von auswertebedingten Rundungseffekten beeinflusste Veränderungen. Die größte Hebungsgeschwindigkeit bildet sich im Intervall Februar bis Mai 2008 ab (Abb. 4.2), im Intervall September bis November 2009 (Abb. 4.12) verlangsamt sich die Hebungsgeschwindigkeit im zentralen Hebungsbereich, was auch im Intervall November 2009 bis Januar 2010 (Abb. 4.13) weiterhin der Fall ist. Die weiteren Kontrollmessungen werden zeigen, ob sich diese Verlangsamung der Hebungsgeschwindigkeiten weiterhin bestätigt.

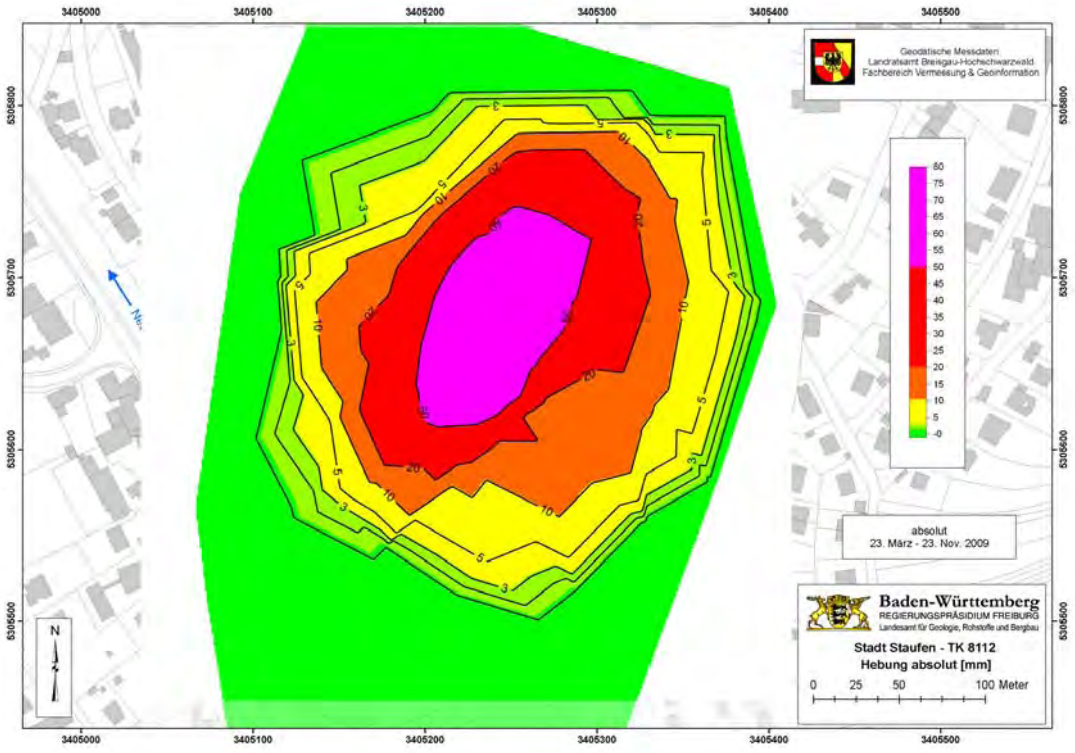
kann man ein Umrisspolygon abgrenzen, außerhalb dessen es im Stadtgebiet zu keinen über die Messgenauigkeit hinausgehenden Hebungen (1 mm) gekommen ist.

Abb. 4.14: Absolutbeträge der Hebungen im Zeitraum 23. März 2009 bis 23. November 2009.

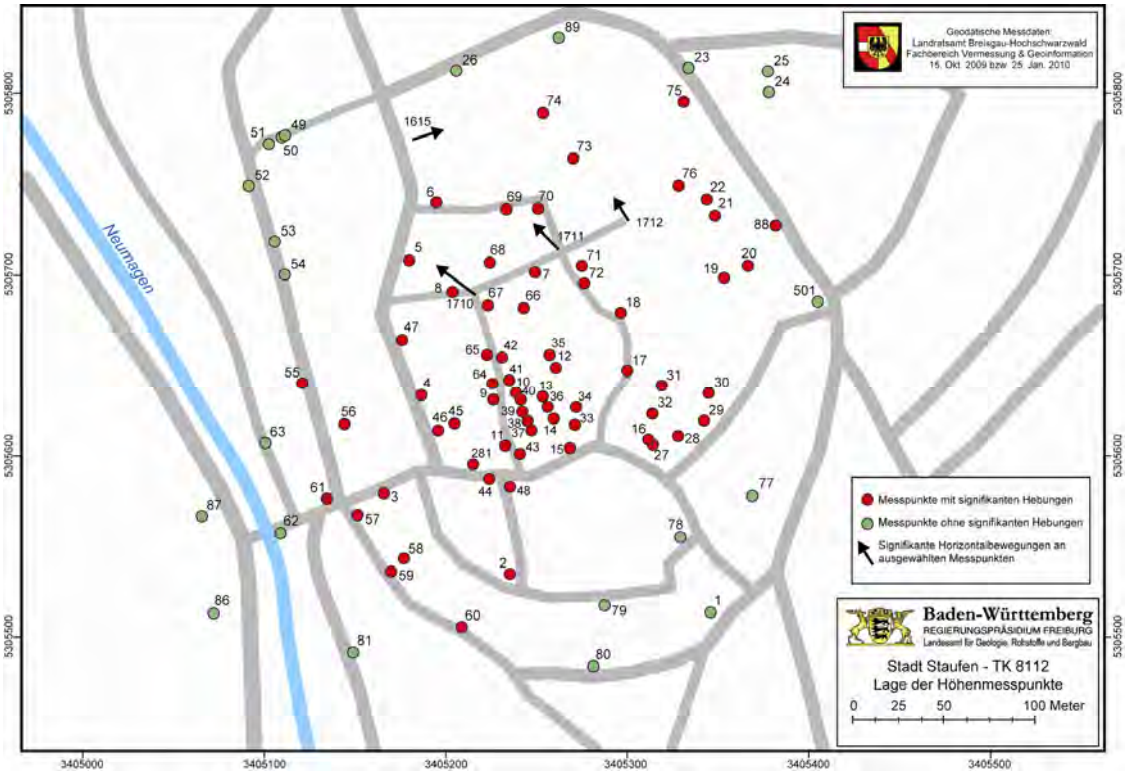
Das LRA Breisgau-Hochschwarzwald hat die Höhenentwicklung für alle Messpunkte seit Beginn der Messungen ausgewertet. Somit lassen sich diejenigen Messpunkte benennen, an denen sich in mehrmonatiger Rückschau (mindestens sechs Monate, bis zwanzig Monate) bis heute keine messbaren bzw. innerhalb der Messgenauigkeit (1 mm) liegende Höhenänderungen ergeben haben. In Abb. 4.15 sind diese Messpunkte (grün markiert) eingetragen.

Abb. 4.15: Darstellung der Messpunkte ohne (grün) bzw. mit (rot) signifikanter Hebungsbewegung.

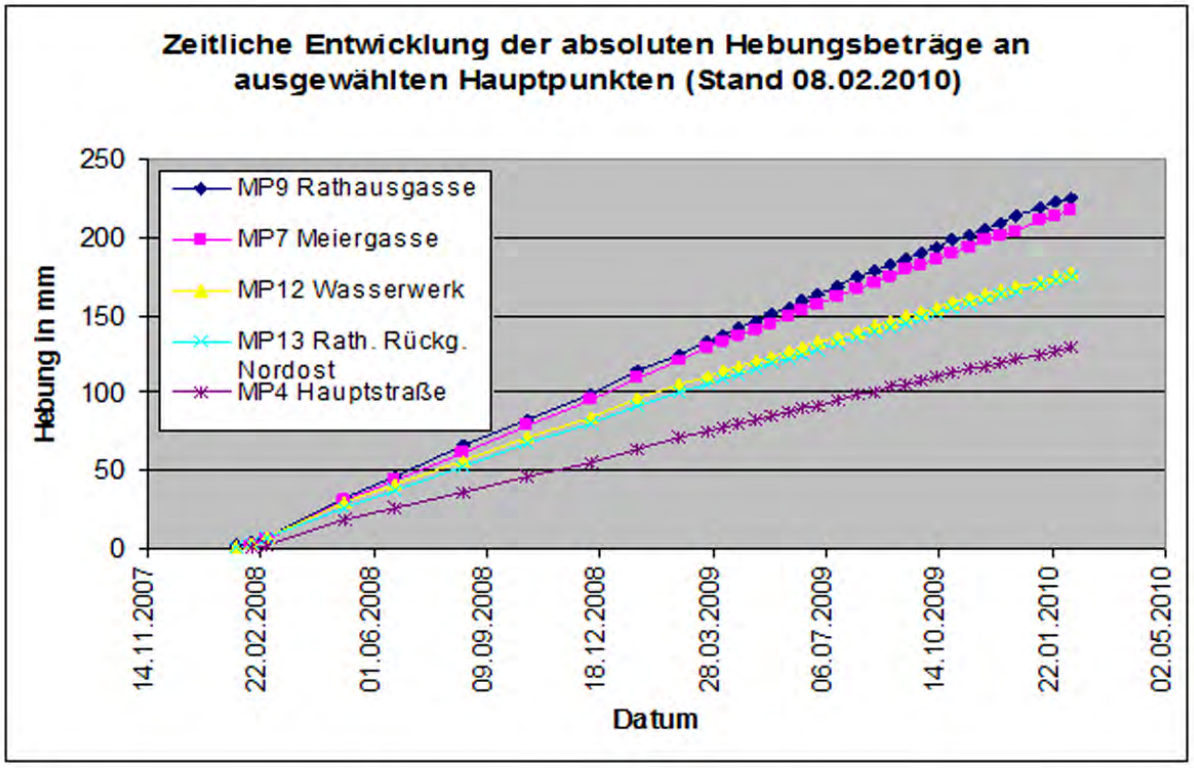
Die Abb. 4.16 verdeutlicht die zeitliche Entwicklung der absoluten Hebungsbeträge von Januar 2008 bis Januar 2010 am Beispiel von fünf ausgewählten Beobachtungspunkten im Zentrum Rathausgasse (MP 9, 8,12 und 13) und an der westlichen Peripherie des zentralen Hebungsbereiches Hauptstraße (MP 4). Für den Zeitraum zwischen Fertigstellung der Erdwärmesonden (Ende September 2007) und Aufnahme der regelmäßigen geodätischen Messungen (Februar 2008) liegen keine Messwerte vor. Seit Beginn der Erkundungsmaßnahmen im März 2009 wurden im inneren Bereich die Beobachtungsintervalle auf 14-tägig verdichtet (s. o.). Diese Verdichtung diente der Beweissicherung und sollte dokumentieren, dass die Erkundungsmaßnahmen zu keiner negativen Beeinflussung des weiterhin ablaufenden Hebungsprozesses führten.

Die Hebung verläuft seit Beginn der Messungen weitgehend linear mit einer im Hebungszentrum maximalen vertikalen Hebungsrate bis zu 10 mm/Monat. Das Hebungszentrum liegt um den Bereich der Rathausgasse (MP 9, Abb. 4.16).

Abb. 4.16: Zeitliche Entwicklung der absoluten Hebungsbeträge an ausgewählten Messpunkten.

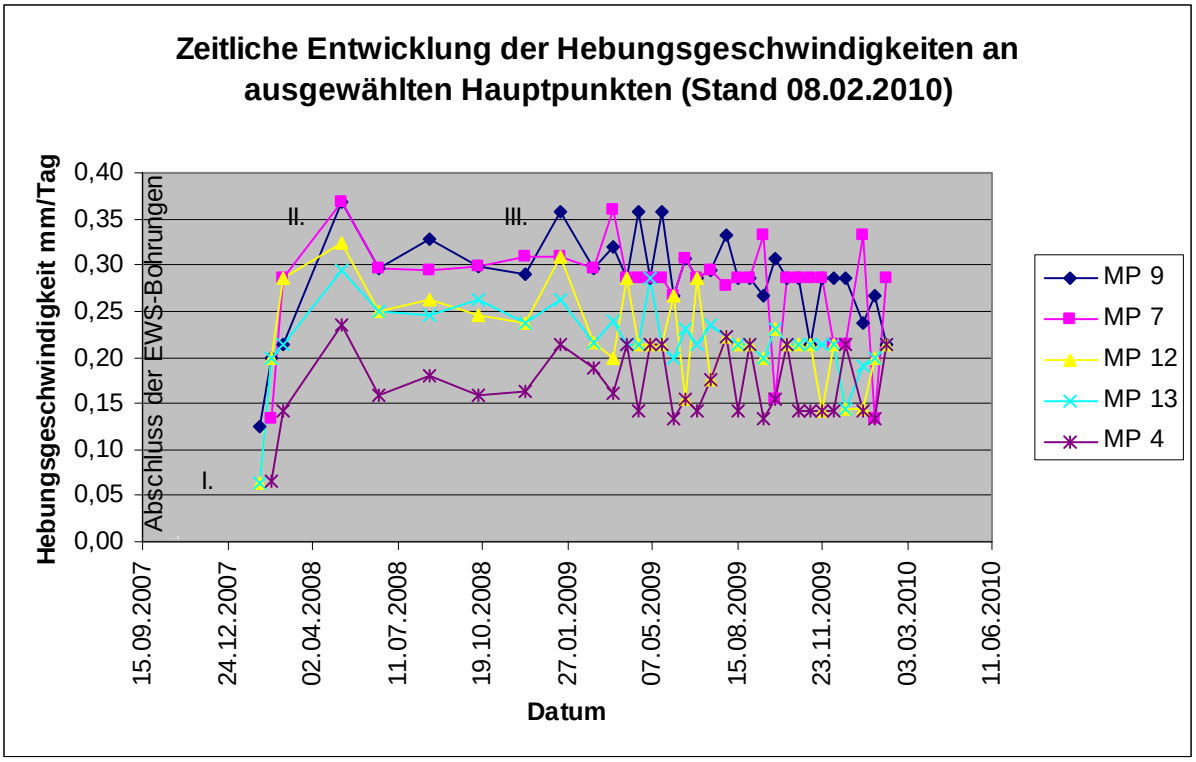
Dabei ist erkennbar, dass nach einer etwa fünfmonatigen ersten Phase (I) seit Abschluss der EWS-Bohrarbeiten die Hebungsgeschwindigkeit in der Phase (II) zumindest in den ersten 100 Tagen des Messzeitraumes rasch bis auf maximal 0,37 mm/Tag (Meßpunkte MP 9 und MP 7) ansteigt, um anschließend in einer dritten Phase (III) in eine geringere "Plateau-Geschwindigkeit" überzugehen. Dies lässt erkennen, dass der Hebungsprozess weder durch die Erkundungsmaßnahme noch durch etwaige natürlich ablaufende Prozesse (z. B. durch Aufreißen neuer Klüfte und Schichtfugen) eine Beschleunigung erfahren hat. Auch wenn derzeit statistisch noch nicht abgesichert, deutet sich in den letzten 100 Tagen der Beobachtung z. B. bei MP 12 und MP 13 eine eher allmähliche Abnahme der Hebungsgeschwindigkeit an.

Abb. 4.17: Zeitliche Entwicklung der Hebungsgeschwindigkeit an ausgewählten Messpunkten.

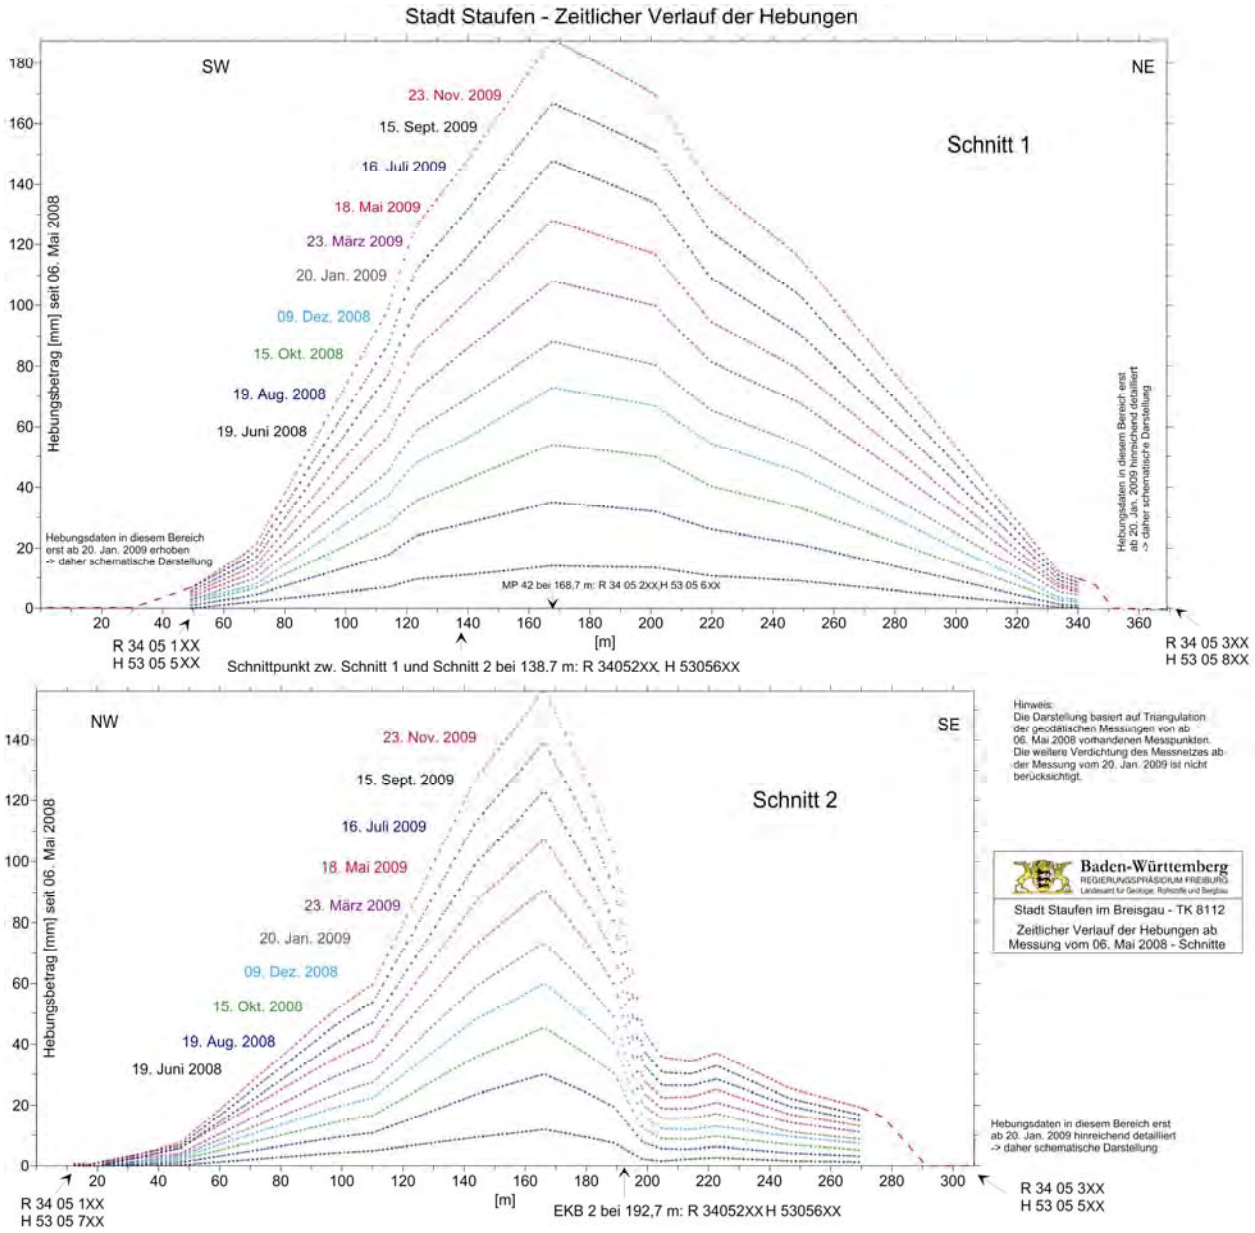
Während sich der Hebungsverlauf in Nordost-Südwest-Richtung (Schnitt 1) als eine vergleichsweise symmetrische Aufwölbung darstellt, fällt in Nordwest-Südost-Richtung (Schnitt 2) eine deutliche Asymmetrie der Hebungsfigur auf. Nach einem eher flachen Anstieg im Südosten, der im Bereich der kath. Kirche ein Plateau aufweist, erfolgt eine sehr starke Versteilung, die in einer Spitze kulminiert, um dann insgesamt flacher nach Nordwest abzufallen. Auch in diesen Schnitten kommt die Linearität bei der Höhenentwicklung deutlich zum Ausdruck, wonach sich charakteristische Kurvenpunkte in allen Schnitten gleichmäßig erhöhen.

Abb. 4.19: Höhenentwicklung in zwei Schnitten parallel zu den Hauptachsen des elliptischen Hebungsbereiches.

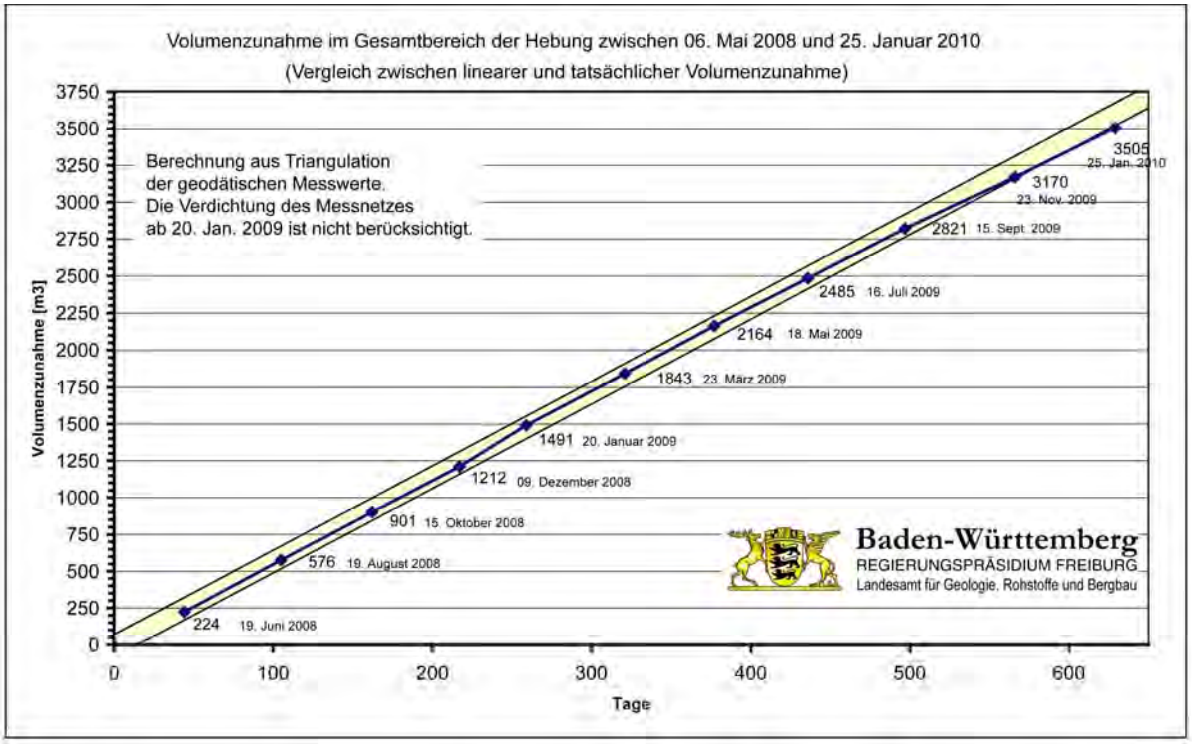
Das im Untersuchungszeitraum von 06. Mai 2008 bis 25. Januar 2010 (629 Tage) für den annähernd gesamten Hebungsbereich ermittelte **Hebungsvolumen beträgt ca. 3500 m³** (Abb. 4.21), entsprechend im Mittel **5,6 m³/Tag**. Wenn man die Hebungsprozesse allein auf Quellung (Anhydrit, Tonminerale) zurückführt, ergibt sich überschlagsmäßig eine für den Quellungsvorgang erforderliche Wasserzufuhr von 3 bis 4 l/min (bei einem Wasserbedarf von ca. 780 l für die Umwandlung von 1 m³ Anhydrit in Gips).

Abb. 4.21: Quellungsbedingte Volumenzunahme für den Gesamtbereich zwischen 06. Mai 2008 und 25. Januar 2010.

Aus den Abb. 4.21 und 4.22 ist zu entnehmen, dass die Linearität bei der Volumenzunahme seit Ende September 2009 gebrochen wird und sich die Volumenzunahme seither verlangsamt. Dieser Trendwechsel fällt mit dem Beginn der ergriffenen Abwehrmaßnahmen (Pumpmaßnahmen im Unterkeuper/Oberer Muschelkalk ab 25. September 2009, vgl. Kap. 8) zusammen. Hier werden die weiteren Messungen zeigen, ob sich dieser Trend bestätigt.

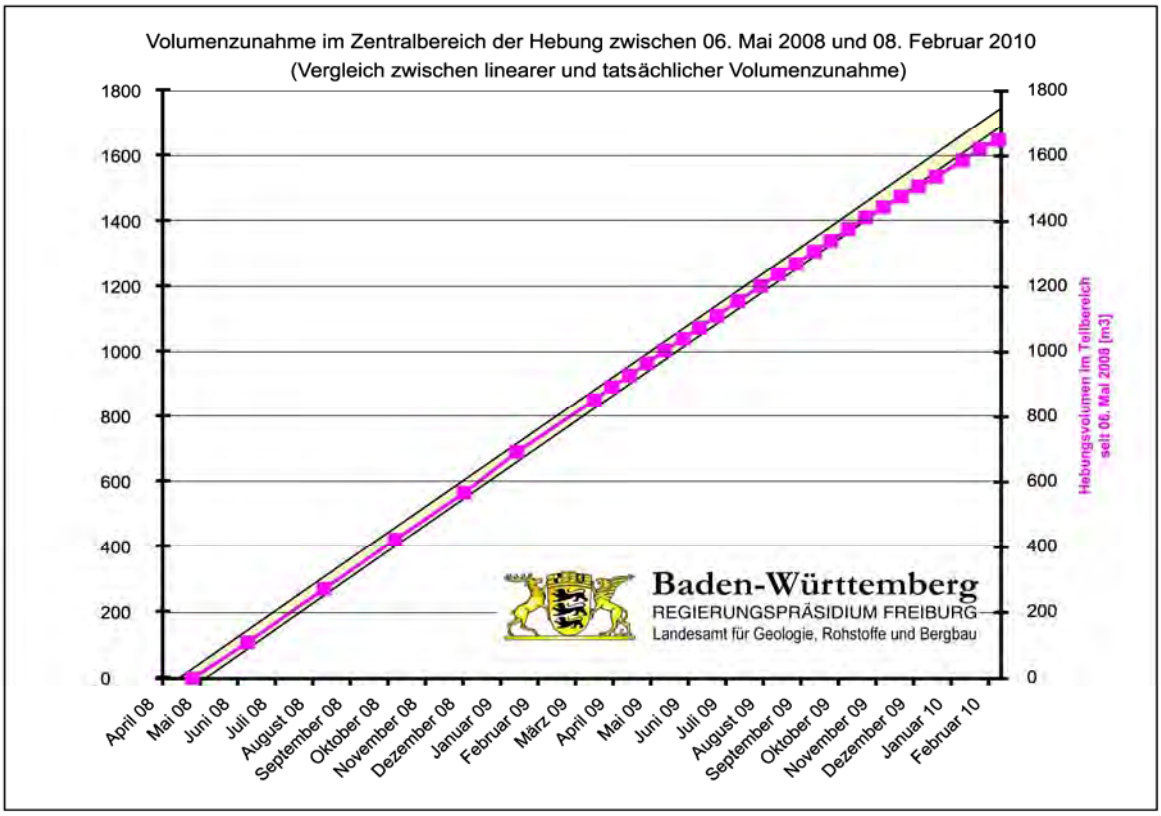
Für den Zentralbereich des Hebungsgebiets ergibt die für den Zeitraum 06. Mai 2008 bis 08. Februar 2010 erfolgte Auswertung an 38 Meßpunkten ein Hebungsvolumen von ca. 1640 m³ (Abb. 4.22).

Abb. 4.22: Quellungsbedingte Volumenzunahme für den Zentralbereich zwischen 06. Mai 2008 und 08. Februar 2010.

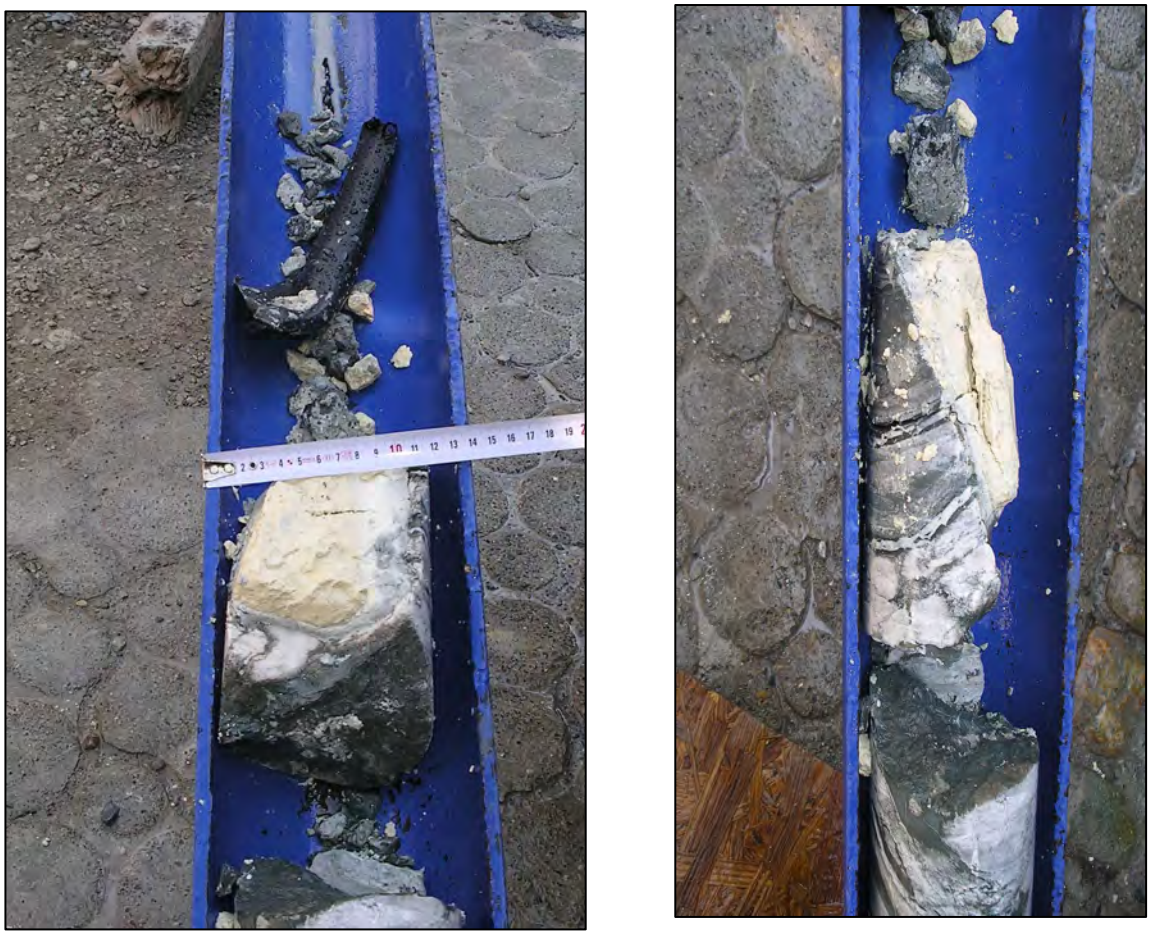
Am 04. August 2009 wurde in der Erkundungsbohrung EKB 2 zwischen 117,50 m u. GOK und 118,10 m u. GOK die EWS 5 angebohrt. Dabei wurde die schon nach Augenschein (Verschnitt der Bohrlochwandung der Erdwärmesonde EWS 5 mit dem Bohrkern der EKB 2) stark von der Vertikalen abweichende Erdwärmesondenbohrung zentral angebohrt. Im Bohrkern der EKB 2 wurden von allen vier PVC-Sondenschläuchen ca. 10 cm lange Abschnitte einschließlich der vorhandenen Ringraumverfüllung geborgen (Abb. 5.5). Eine eigens durchgeführte Druckprüfung in der EKB 2 im Bereich der Sondenquerung ergab, dass der Ringraumabschnitt der EWS 5 zumindest im Nahbereich zur Erkundungsbohrung EKB 2 ausreichend dicht war, so dass der Querungsbereich EWS 5/EKB 2 mit der Sperrrohr-Zementation des 4. Sperrrohres abgedichtet werden konnte (Kap. 5.5.2.2, Pulse-Test 8/EKB2).

Abb. 5.5: Bohrkern der EKB 2 von 117,5 m u. GOK bis 118,1 m u. GOK, angebohrte EWS 5 mit Ringraumverfüllung und Sondenschlauch.

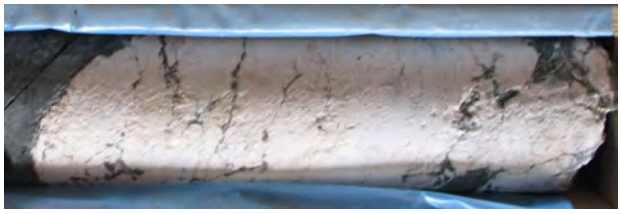
EKB 2: 38,7 – 39,0 m u. GOK

Abb. 5.8 links: EKB 2: Untere Bunte Estherienschichten, km1; knollig ausgebildeter Gipsstein in Tonsteinmatrix.

Abb. 5.8 rechts: EKB 2: Untere Bunte Estherienschichten, km1; massig ausgebildeter Gipsstein mit dünnen Tonflasern, ab 39,95 m knollig-brecciös.

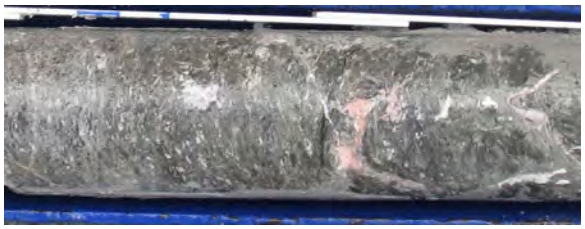
EKB 2: 71,25 – 71,55 m u. GOK

Abb. 5.9 links: EKB 2: Mittlerer Gipshorizont, km1; Anhydritstein, tonig, brecciös, mit mm-großen Sulfat- und Tonstein-Knötchen, einzelne, gipsverheilte Schichtfugen und steilstehende Klüfte; Kern polyedrisch zerfallend, Schichtneigung 40°.

Abb. 5.9 rechts: EKB 2: Mittlerer Gipshorizont, km1; feinschichtige Wechsellagerung von Anhydritstein, grau und Tonstein, dunkelgrau, einzelne Lagen leicht enterolithisch verfaltet; Kern z. T. an Tonfugen aufgequollen.

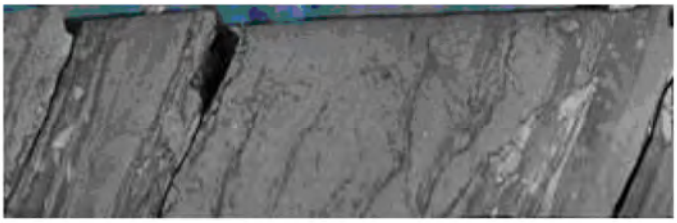
Abb. 5.11 links: EKB 2: Grundgipsschichten, km1; Wechsellagerung von Gipsstein, dolomitisch, mittel- bis grobkörnig kristallin, grau, in Lagen von 1 – 3 cm, mit Dolomitmergelstein, grau, in Lagen zu 0,5 – 2 cm; Fasergips vorwiegend auf Schichtfugen, Gips ca. 60 %, Einfallen ca. 40°.

Abb. 5.11 rechts: EKB 2: Grundgipsschichten, km1; Gipsauslaugungsschluff, tonig, z.T. kalkig, beige bis grau, nach unten zunehmend feinschichtig, lagenweise Dolomitstein-Bröckchen bis 2 cm Dicke.
