Geologische Untersuchungen von Baugrundhebungen im Bereich des Erdwärmesondenfeldes beim Rathaus in der historischen Altstadt von Staufen i. Br.

Sachstandsbericht

Az.: 94-4763//10-563

01.03.2010

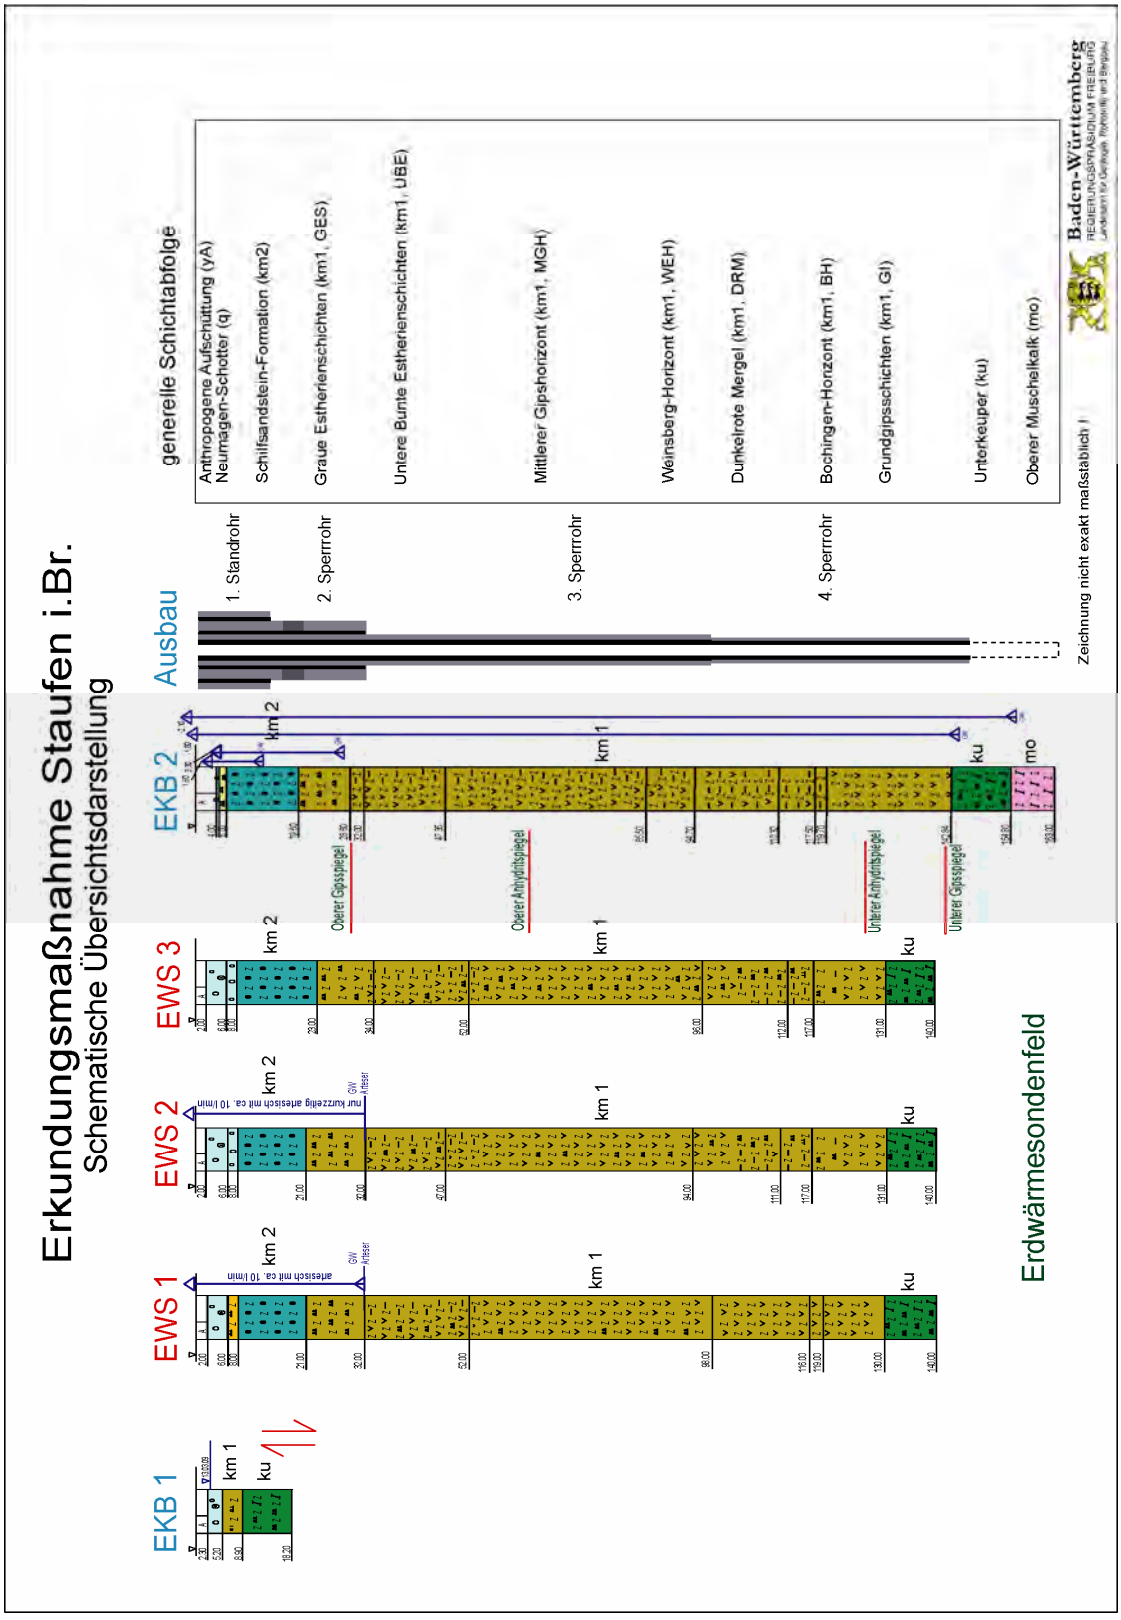
Abb. 5.13: Schematische Übersichtsdarstellung der geologischen Schichtfolge (EKB 1, EWS 1 bis 3 und EKB 2).

Die Abb. 5.13 verdeutlicht die angetroffene geologische Schichtfolge im Bezug zur Erkundungsbohrung EKB 1 und den Erdwärmesondenbohrungen EWS 1 bis EWS 3. Es handelt sich in der EKB 2 um ein weitgehend unausgelaugtes Normalprofil der Gipskeuper-Formation und des Unterkeupers. Es ist in seiner Mächtigkeitsentwicklung mit dem der Bohrung Bad Krozingen 2 (LGRB-Nr. 8012/61) vergleichbar (LUTZ & ETZOLD 2003).

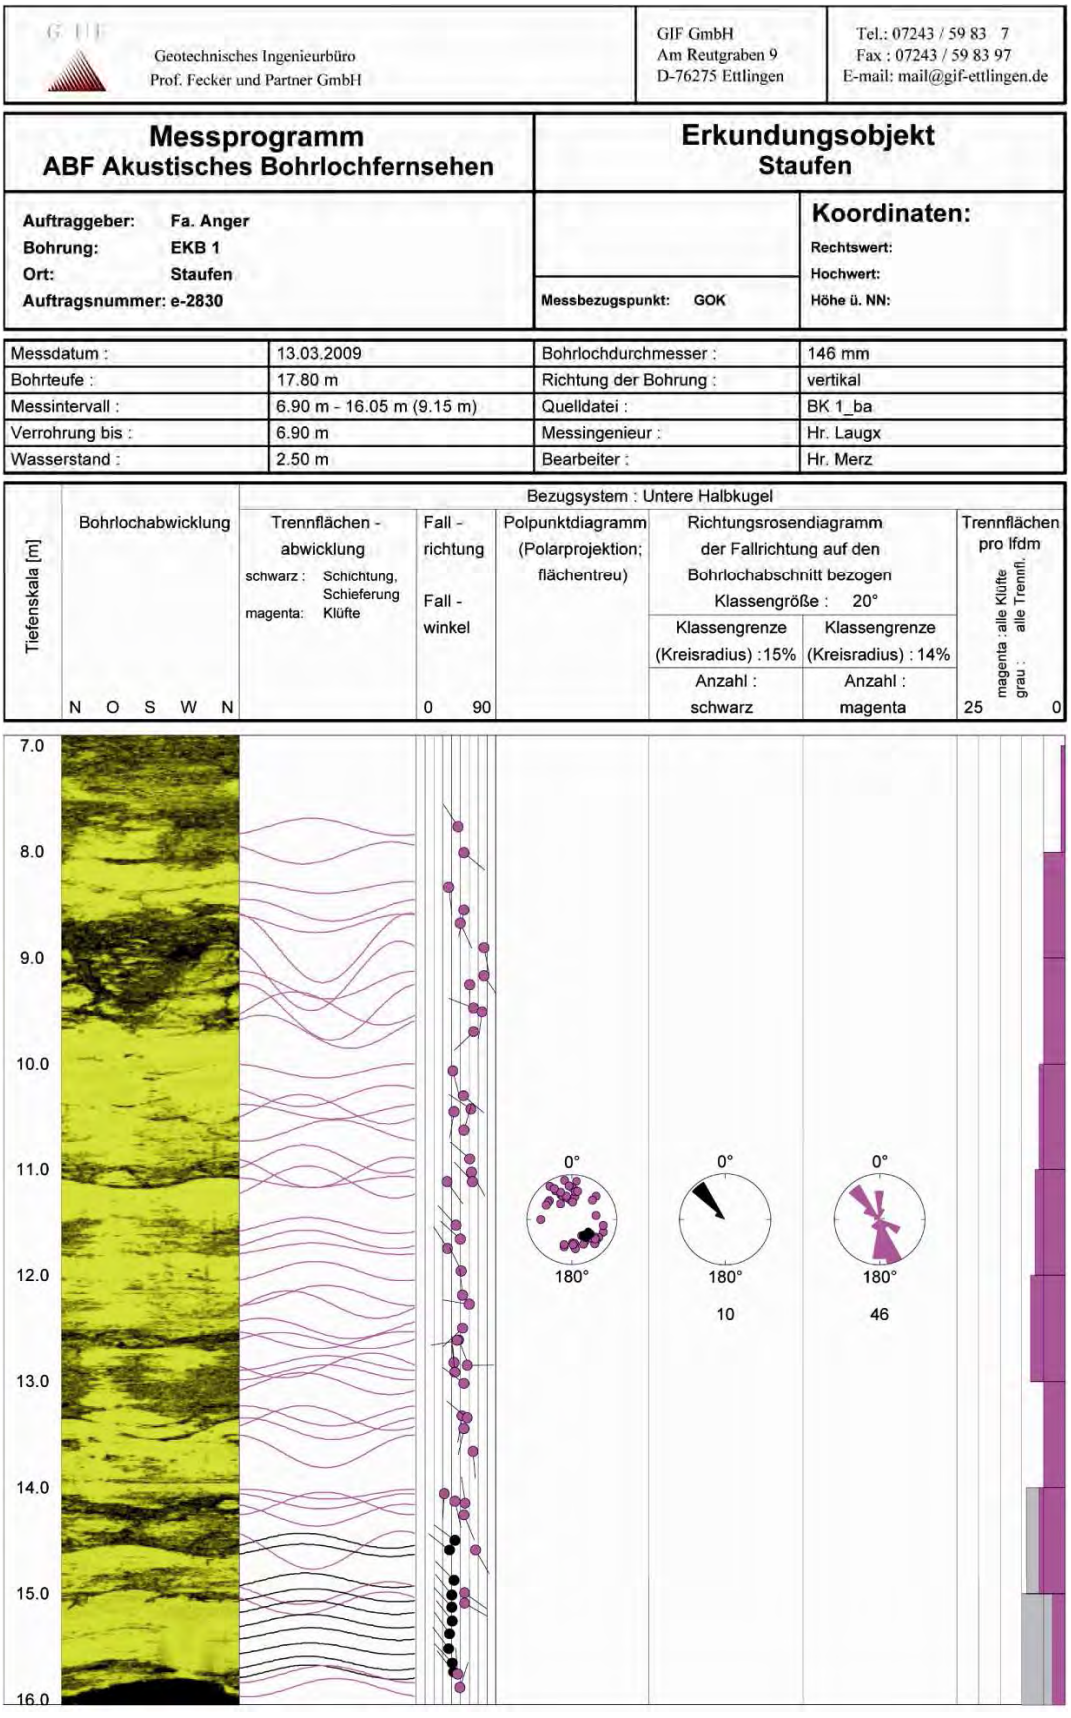
Abb. 5.14: Akustisches Bohrlochfernsehen: Ergebnisse der Befahrung in der EKB 1.

Die Schichtung fällt nach der Auswertung des Geotechnischen Ingenieurbüros Prof. FECKER und Partner GmbH (GIF) im Tiefenabschnitt 14,50 m u. GOK bis 15,74 m u. GOK mit 37° bis 44° nach Nordwesten (307° bis 326°) ein. Darüber wurden im Abschnitt von 7,77 m u. GOK bis 14,26 m u. GOK ausschließlich Klüfte identifiziert, die mit Einfallswinkeln zwischen 33° und 77° überwiegend in no rdwestliche und südsüdöstliche Richtungen einfallen (vgl. Abb. 5.14). Bei einigen Strukturen, die beim automatisierten Auswerteverfahren als Klüfte interpretiert wurden, handelt es sich um Schichtung (z. B. zwischen 11,0 m u. GOK und 12,90 m u. GOK).

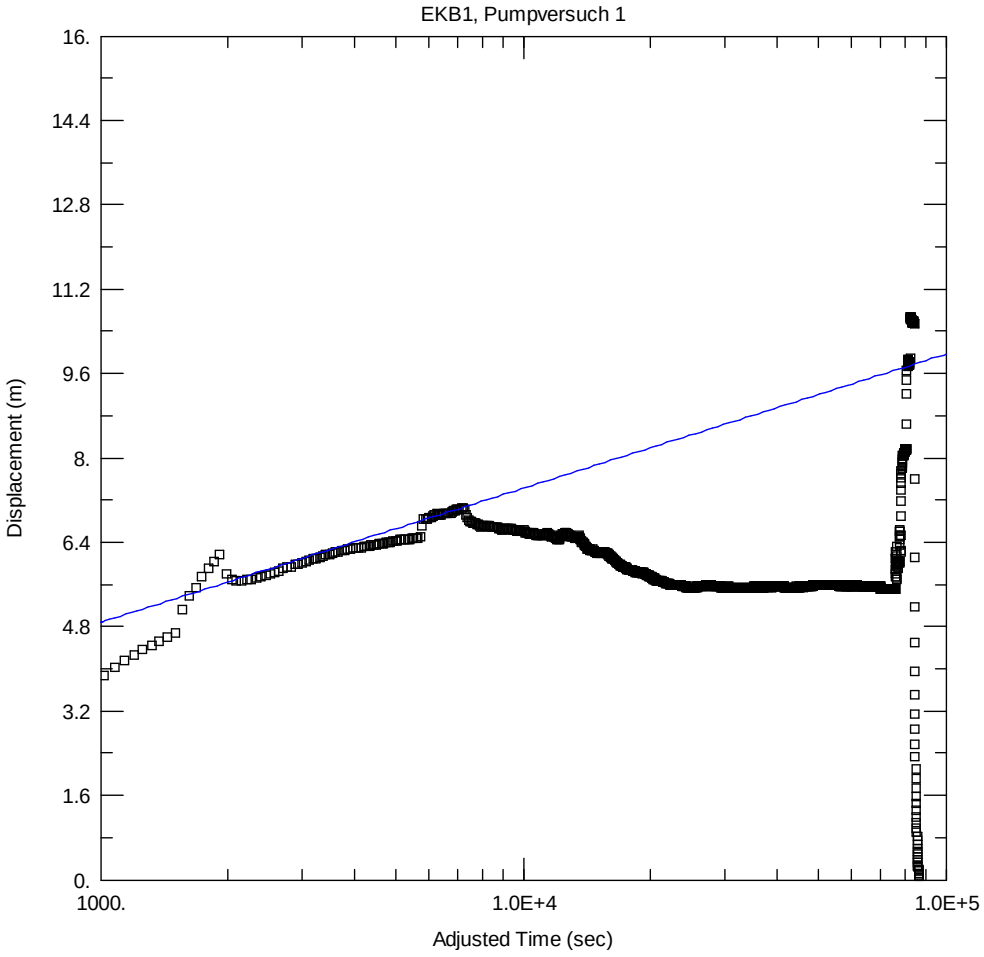
Abb. 5.17: Pumpversuch EKB 1: Auswertung der Absenkung nach COOPER & JACOB.

Die Auswertung des Absenkverlaufes während der ersten Pumpstufe nach COOPER & JACOB liefert eine **Transmissivität** von **$T = 7{,}2 \cdot 10^{-5}$ m²/s** und einen **Speicherkoeffizienten** von **S = 0,098** (Abb. 5.17).

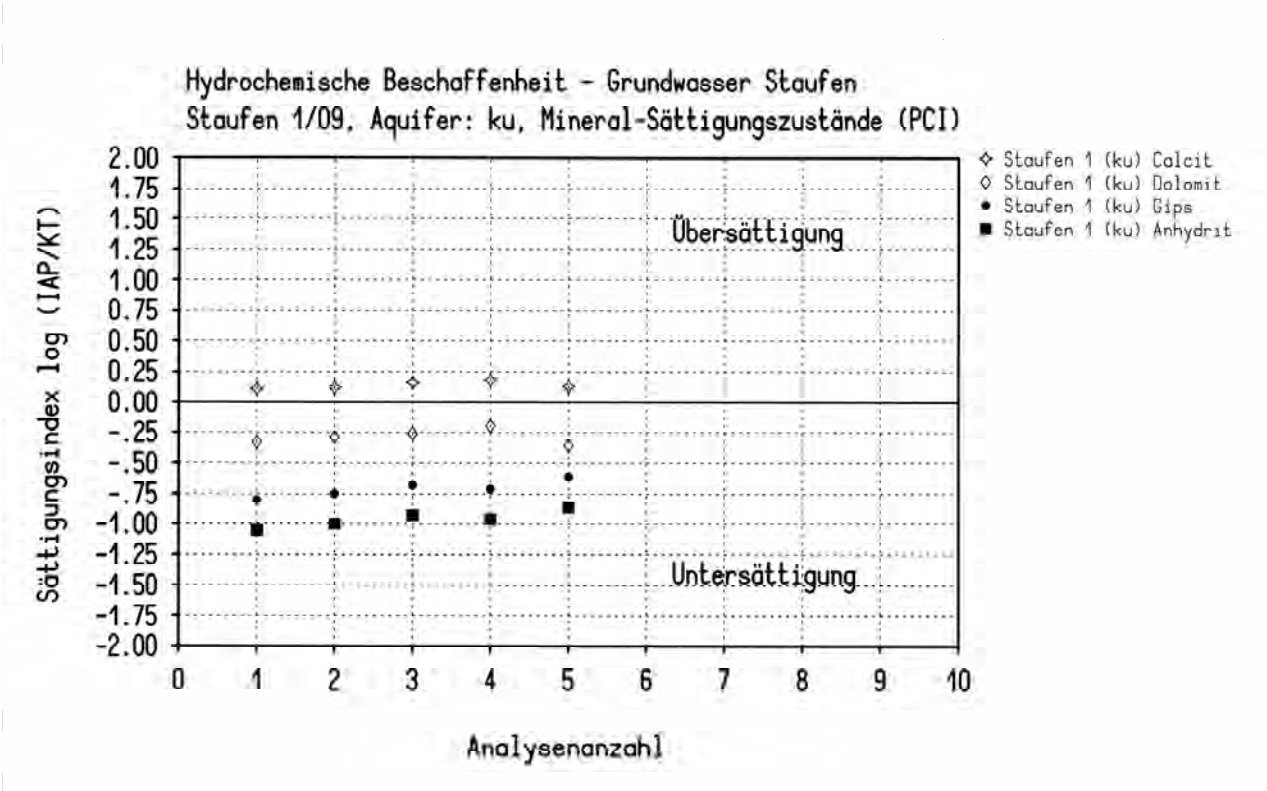
Abb. 5.20: Mineral-Sättigungszustände des Grundwassers aus dem Unterkeuper (ku) der EKB 1.

Die mit dem Programm PHREEQC berechneten Mineral-Sättigungszustände (Abb. 5.20) zeigen folgendes Bild: Calcit kann aufgrund der Sättigung nicht gelöst werden, dagegen besteht eine Untersättigung an Dolomit, Gips und Anhydrit. Diese Minerale können somit gelöst werden.

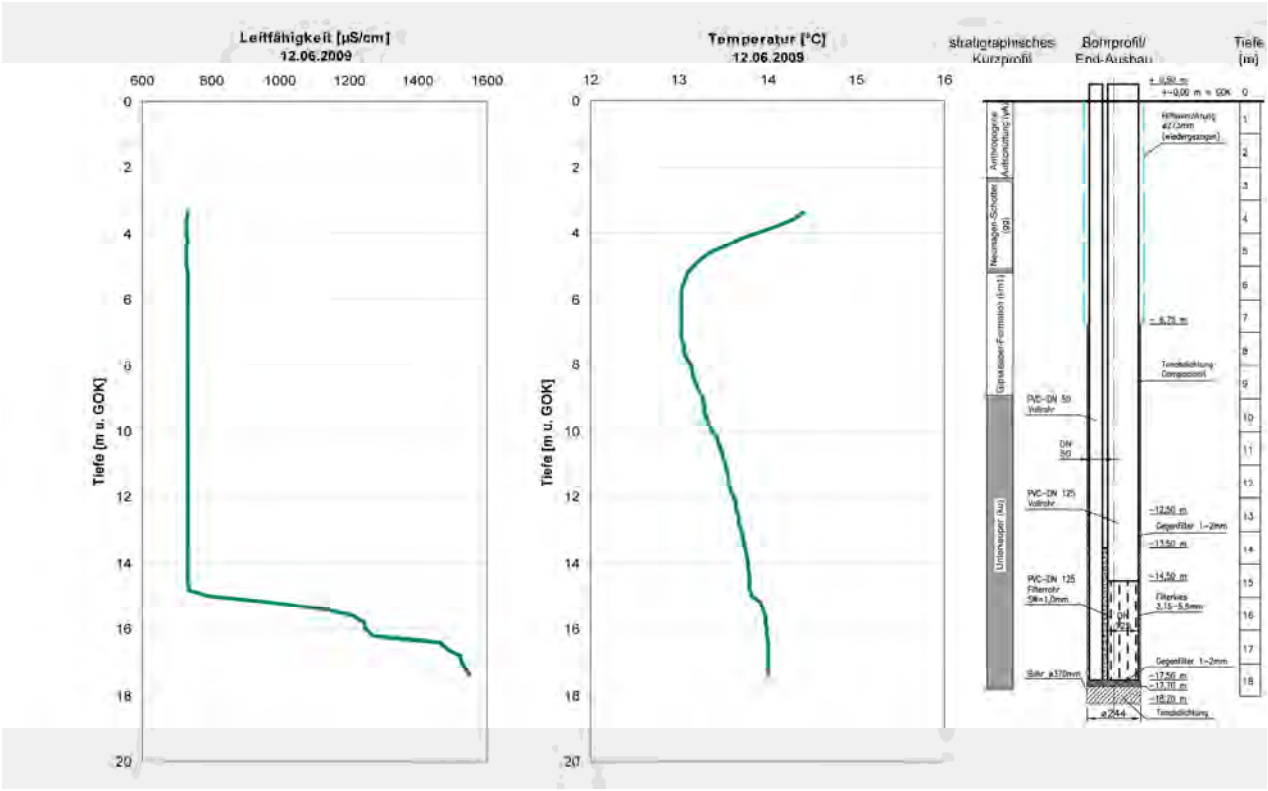
Abb. 5.21: EKB1: Tiefenprofil der Temperatur und Leitfähigkeit in der ausgebauten Grundwassermessstelle (Ausbauzeichnung: Fa. Anger's Söhne).

Im Temperatur- und Leitfähigkeitsprofil, das am 12. Juni 2009 vom RPF/LGRB in der ausgebauten Grundwassermessstelle EKB 1 gemessen wurde, zeigt sich im Bereich der Filterstrecke eine signifikante Zunahme der Leitfähigkeit mit der Tiefe (Abb. 5.21).

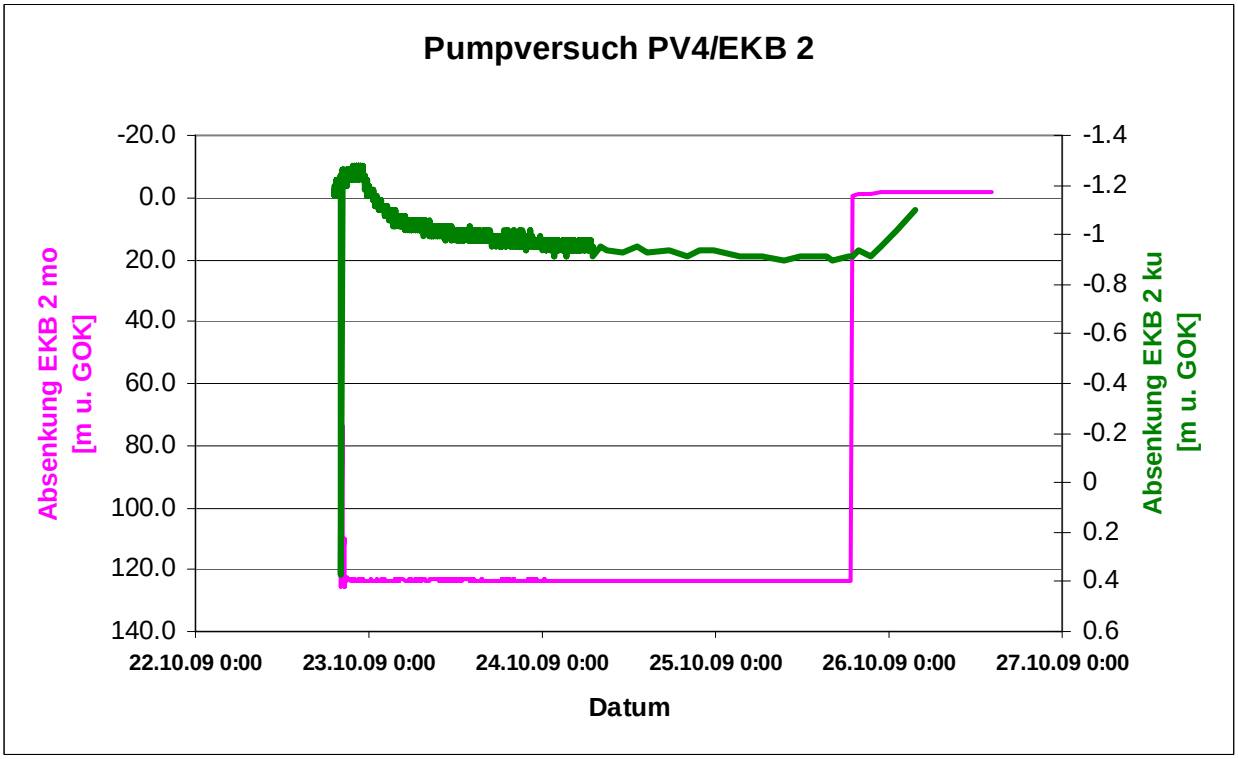
Zu Beginn des Pumpversuches stand das artesisch gespannte Grundwasser bei 1,87 m über Gelände. Der Grundwasserstand wurde am Ende der Pumpstufe bei der Entnahmerate von ca. 0,47 l/s um 125,84 m auf 123,97 m u. GOK abgesenkt (Abb. 5.43). Der Wiederanstieg wurde bis 26. Oktober 2009, 3:33 Uhr digital gemessen (Tab. 5.16, Abb. 5.43). Der Druckspiegel des Grundwassers stand zu diesem Zeitpunkt bei 1,87 m über Gelände. Nach Handmessungen, die bis 26.Oktober 2009 bis 14:20 Uhr durchgeführt wurden, stieg das artesisch gespannte Grundwasser weiter bis 2,11 m über Gelände an.

Abb. 5.43: Pumpversuch PV4/EKB 2: Wasserstandsänderung (EKB 2) und Entnahmeraten.

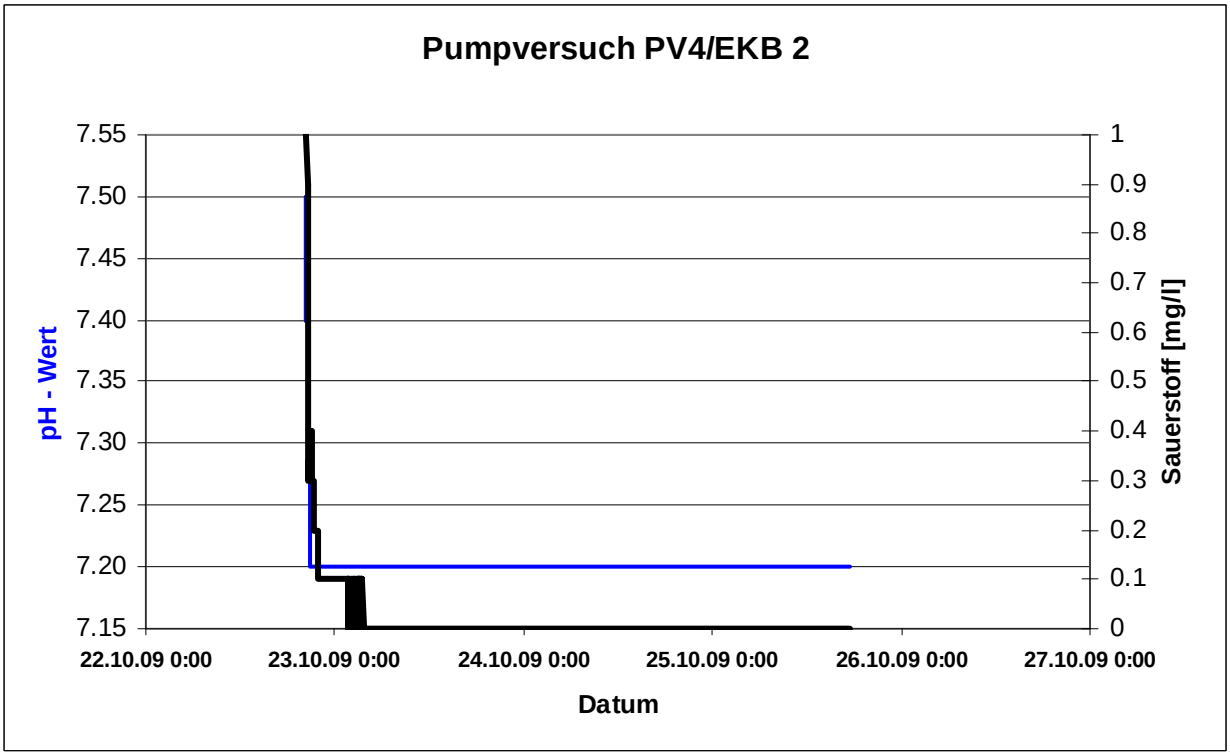
Die abweichenden physikalisch-chemischen Parameter zu Beginn des Pumpversuches dürften auf Restmengen von Fremdwasser (Spülungsflüssigkeit) in der Bohrung zurückzuführen sein. Die kontinuierlich digital aufgezeichnete elektrische Leitfähigkeit des geförderten Wassers lag in der EKB 2 zu Beginn des Pumpversuches bei (durch Spülung beeinflussten) 1980 µS/cm und sank mit geringfügigen Schwankungen nach kurzer Pumpdauer auf 1250 µS/cm bis 1260 µS/cm ab (Abb. 5.45). Die Temperatur nahm als Folge der Aufwärmung des entnommenen Grundwassers durch die Pumpe von anfänglich 15,9 ℃ auf 16,3 ℃ zu. Der pH-Wert lag konsta nt bei 7,2 (Abb. 5.46). Das geförderte Grundwasser ist reduziert. Der Sauerstoffgehalt lag am Anfang des Pumpversuches bei durch Fremdwasser bzw. messtechnisch bedingt überhöhten Werten und sank anschließend schnell auf 0 mg/l (Abb. 5.46).

Abb. 5.45: Pumpversuch PV4/EKB 2: Elektrische Leitfähigkeit und Temperatur im entnommenen Grundwasser.

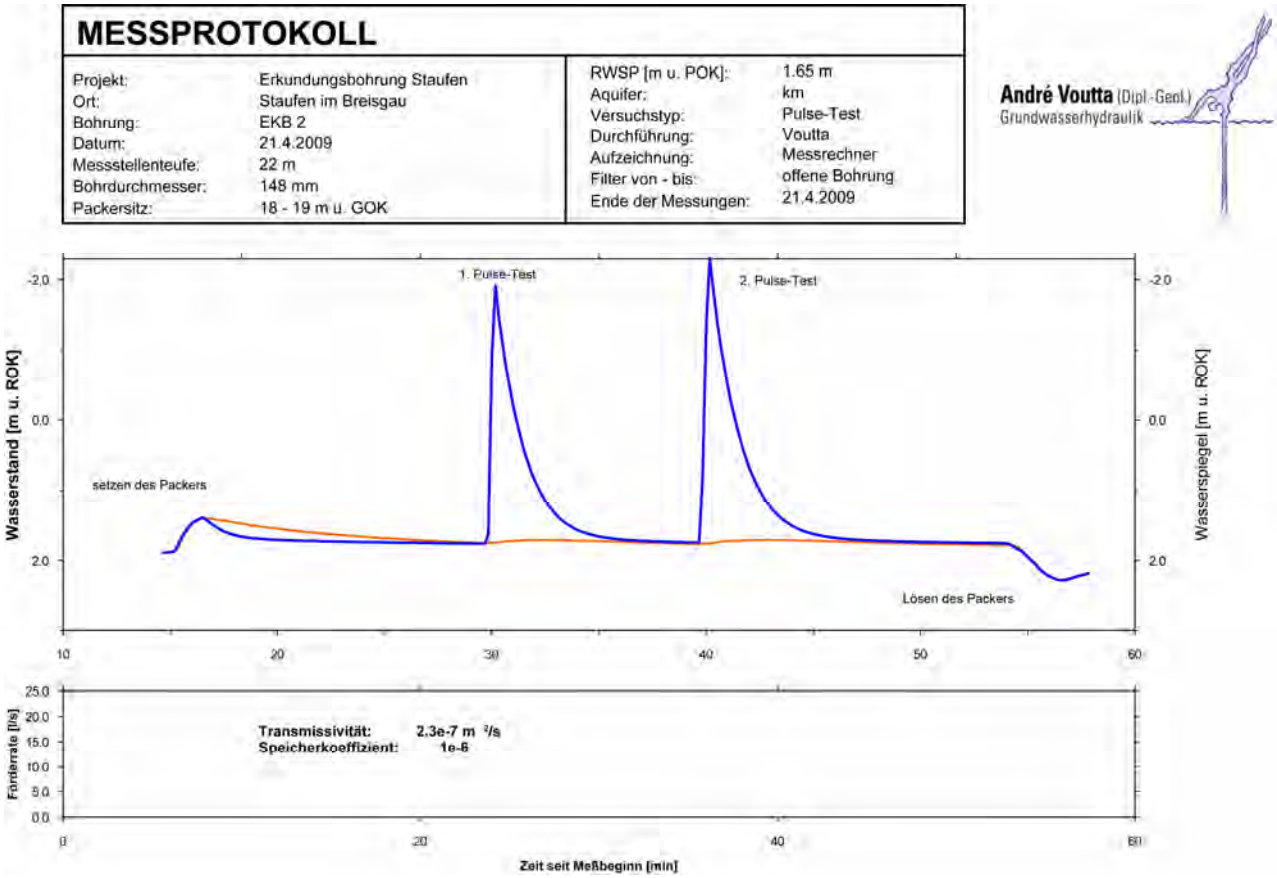
Am 21. April 2009 wurde der Tiefenabschnitt zwischen 19,0 m u. GOK und 22,0 m u. GOK im offenen Bohrloch mit einem 2-phasigen Pulse-Test hydraulisch getestet (Abb. 5.47).

Abb. 5.47: Messprotokoll zum Pulse-Test am 21. April 2009.

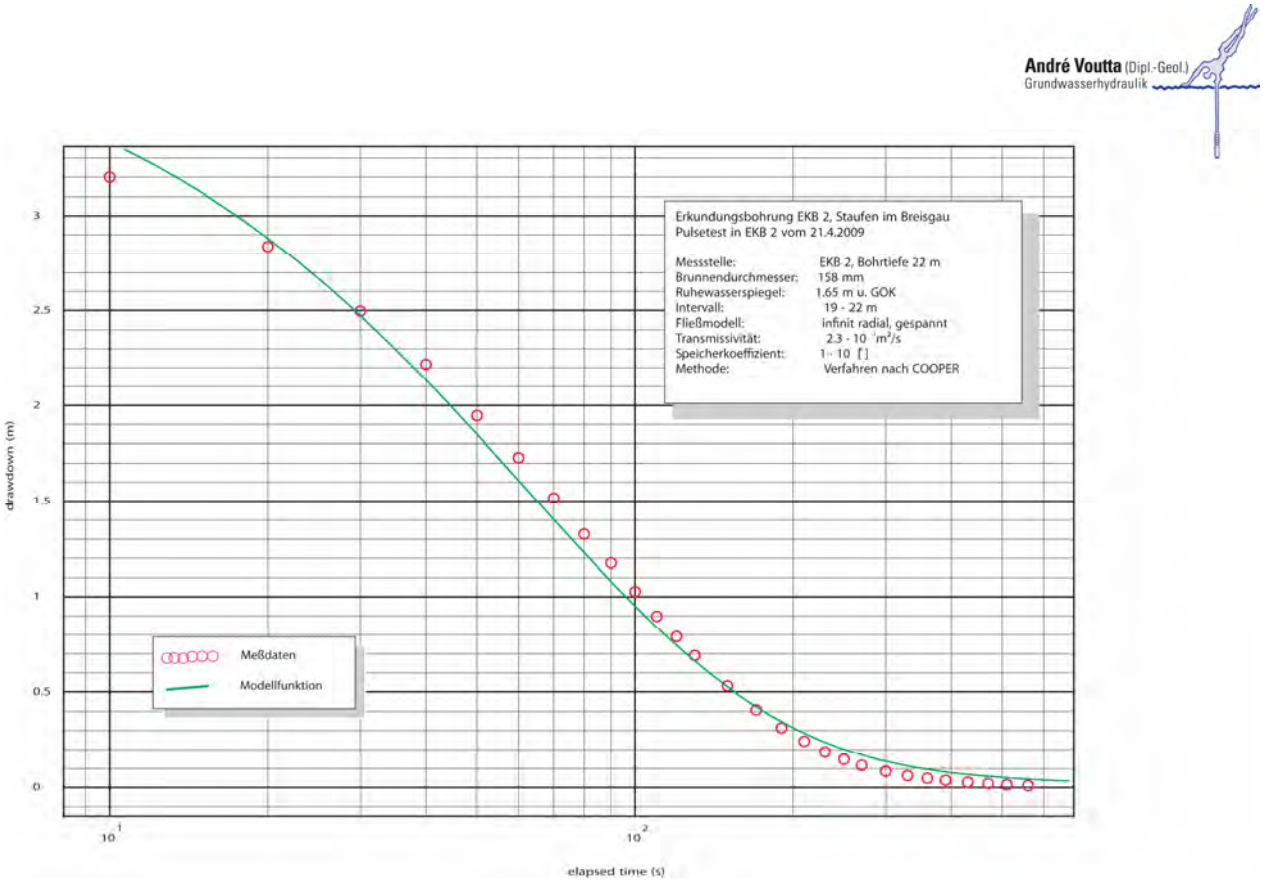
Die Auswertung lieferte für die getestete Strecke eine **Transmissivität T = 2,3 • 10^{-7} m²/s** (Abb. 5.48).

Abb. 5.48: Auswertung des Pulse-Tests vom 21. April 2009 (Tiefenabschnitt 19,0 m u. GOK bis 22,0 m u. GOK).

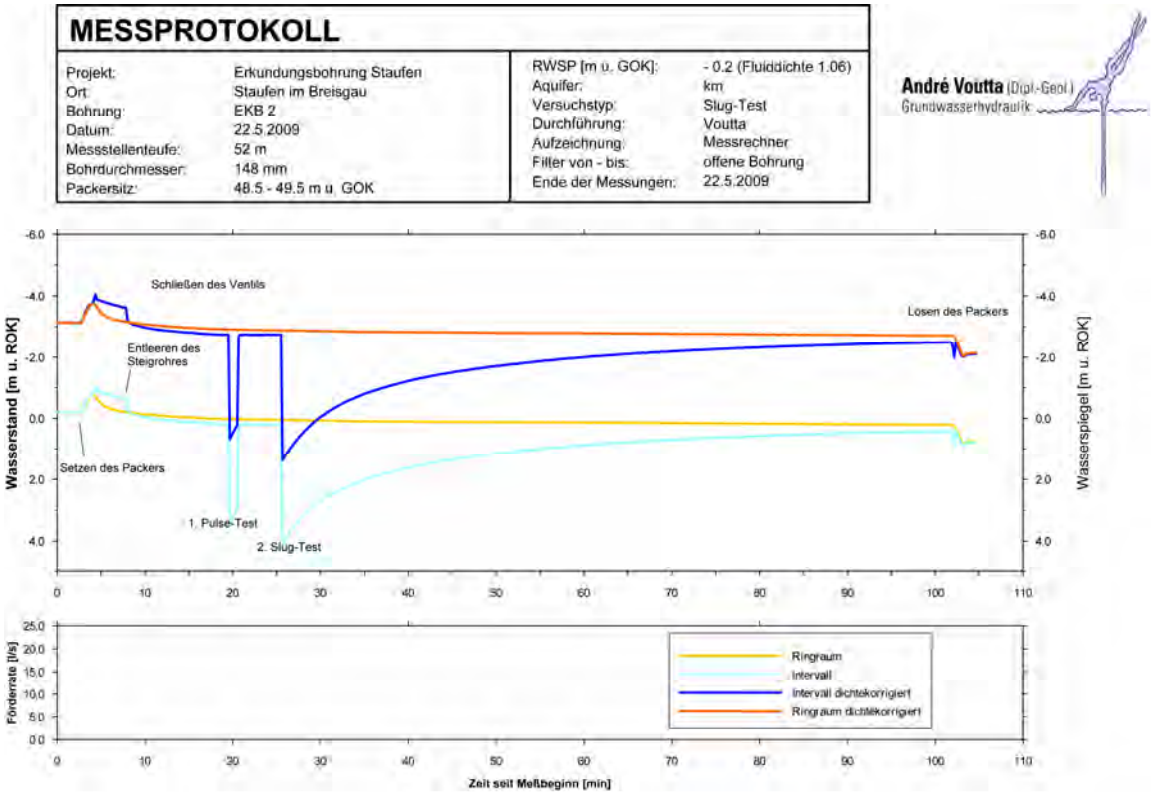
Am 22. Mai 2009 wurden die Gips- und Tonsteine im Tiefenabschnitt zwischen 49,5 m u. GOK und 52,0 m u. GOK im offenen Bohrloch mit einem Slug-Test hydraulisch getestet (Abb. 5.49).

Abb. 5.49: Messprotokoll zum Slug-Test am 22. Mai 2009 (Tiefenabschnitt 49.5 m u. GOK bis 52,0 m u. GOK)

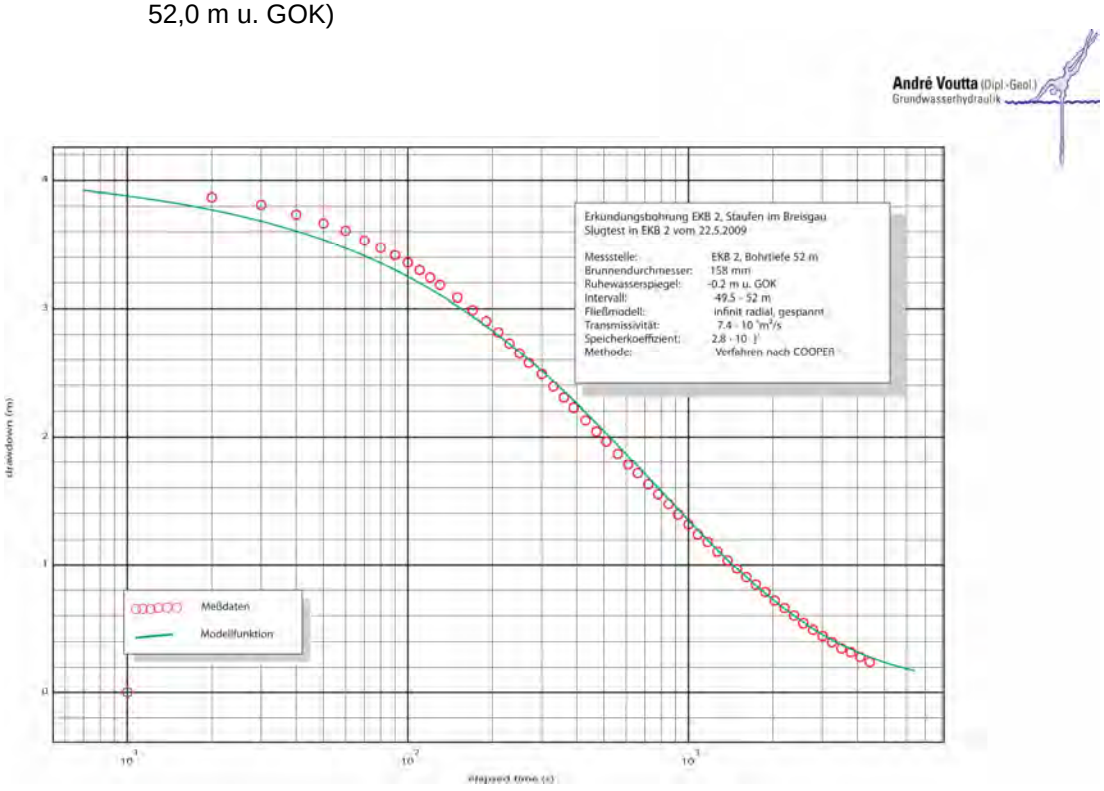
Die Auswertung lieferte für die getestete Strecke eine **Transmissivität T = 7,4 • 10^{-6} m²/s** (Abb. 5.50).

Abb. 5.50: Auswertung des Slug-Tests vom 22. Mai 2009 (Tiefenabschnitt 49,5 m u. GOK bis 52,0 m u. GOK).

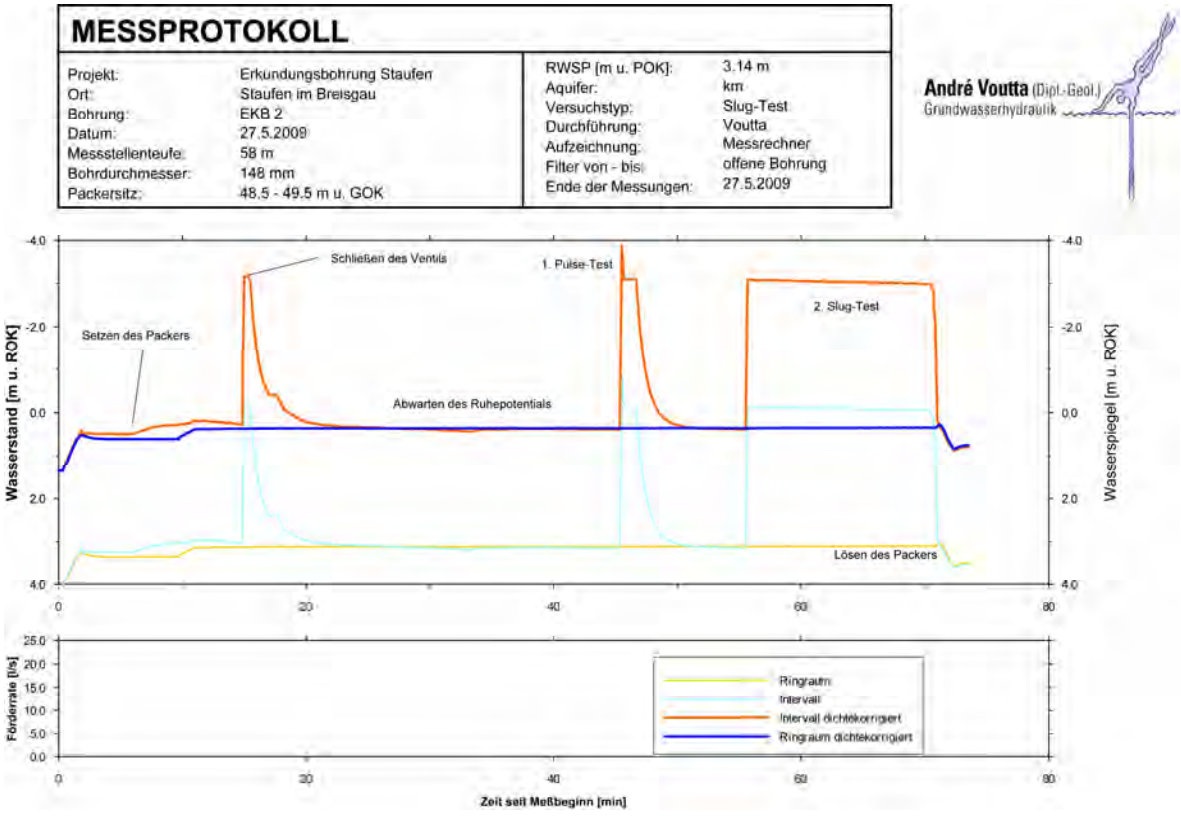
Am 27. Mai 2009 wurde der von Gips- und Tonsteinen des Mittleren Gipshorizontes (km1, MGH) aufgebaute Tiefenabschnitt zwischen 49,5 m u. GOK und 58,0 m u. GOK im offenen Bohrloch mit einem Slug-Test hydraulisch getestet (Abb. 5.51).

Abb. 5.51: Messprotokoll zum Slug-Test am 27. Mai 2009 (Tiefenabschnitt 49,5 m u. GOK bis 58,0 m u. GOK).

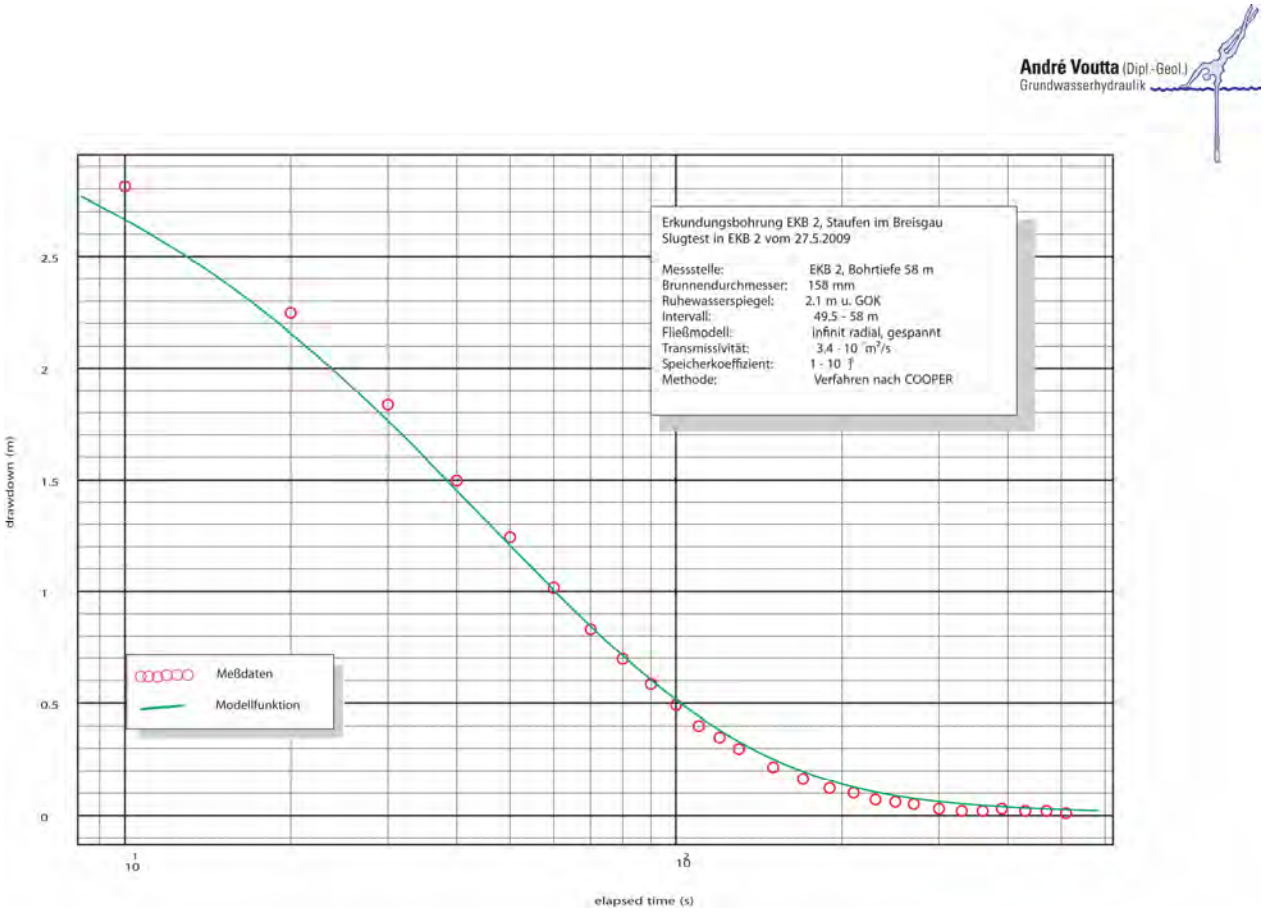
Die dichtekorrigierte Auswertung lieferte für die getestete Strecke eine **Transmissivität $T = 3{,}4 \cdot 10^{-7}$ m²/s** (Abb. 5.52).

Abb. 5.52: Auswertung des Slug-Tests vom 27. Mai 2009 (Tiefenabschnitt 49,5 m u. GOK bis 58,0 m u. GOK).

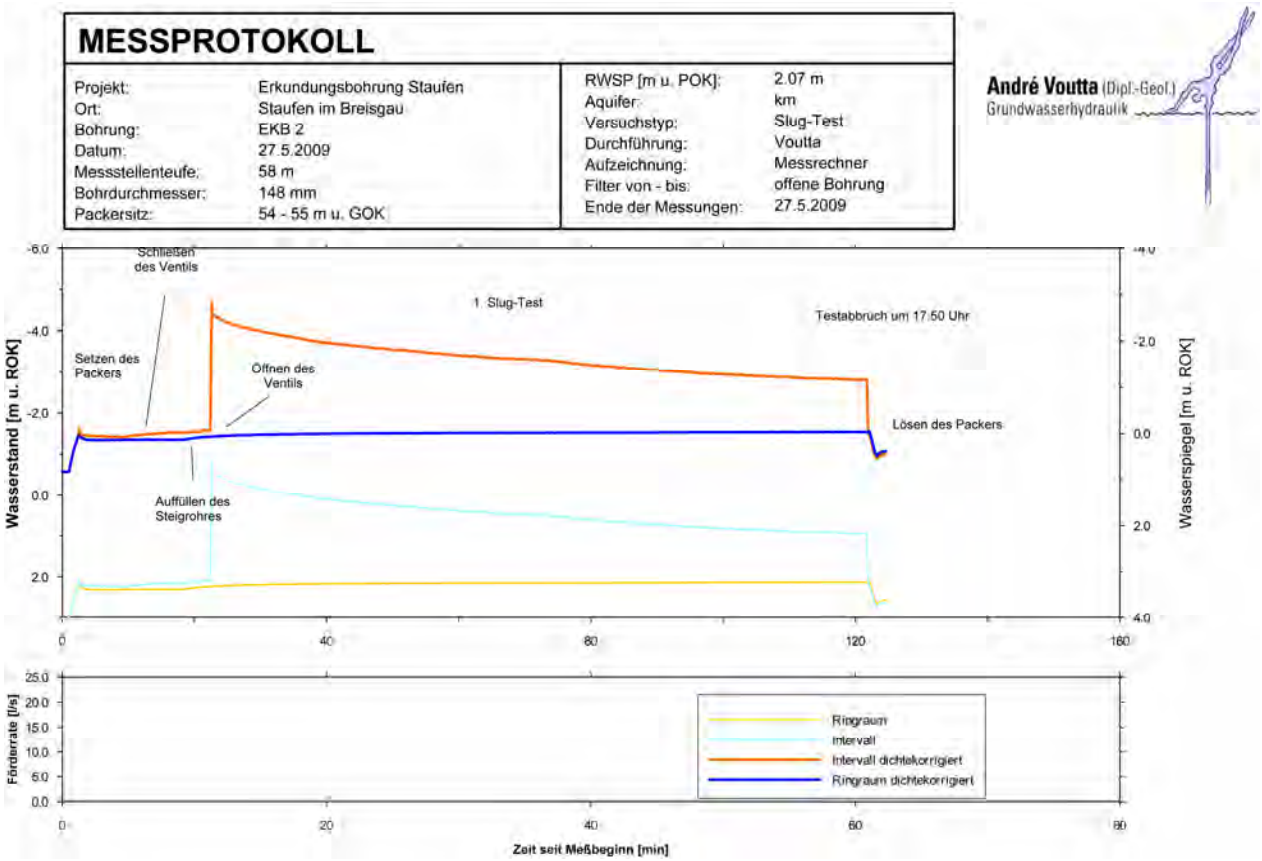
Am 27. Mai 2009 wurde der von Gips- und Tonsteinen des Mittleren Gipshorizontes (km1, MGH) aufgebaute Tiefenabschnitt zwischen 55,0 m u. GOK und 58,0 m u. GOK im offenen Bohrloch mit einem Slug-Test hydraulisch getestet (Abb. 5.53).

Abb. 5.53: Messprotokoll zum Slug-Test am 27. Mai 2009 (Tiefenabschnitt 55,0 m u. GOK bis 58,0 m u. GOK).

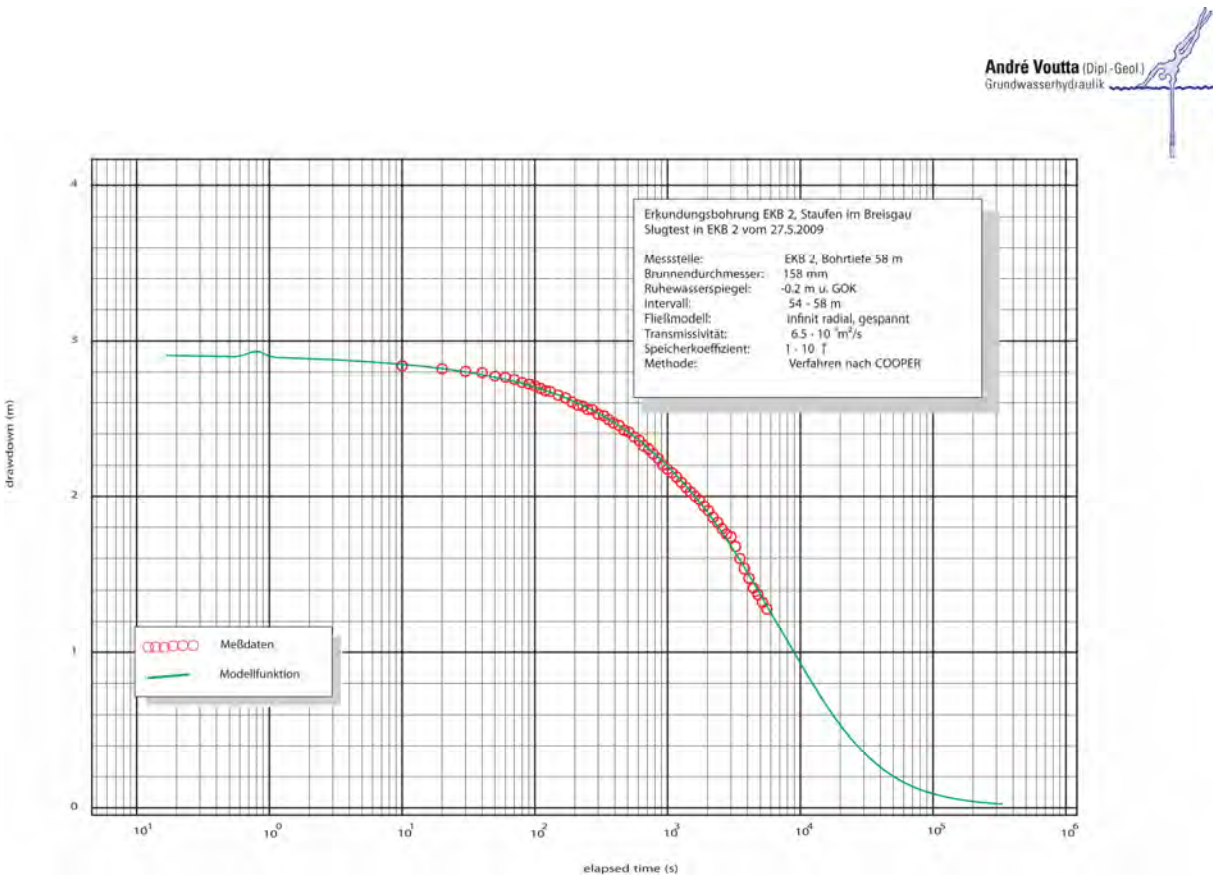
Die dichtekorrigierte Auswertung lieferte für die getestete Strecke eine **Transmissivität $T = 6{,}5 \cdot 10^{-8}$ m²/s** (Abb. 5.54).

Abb. 5.54: Auswertung des Slug-Tests vom 27. Mai 2009 (Tiefenabschnitt 55,0 m u. GOK bis 58,0 m u. GOK, Anmerkung: Packersitz von 54,0 bis 55,0 m u. GOK).

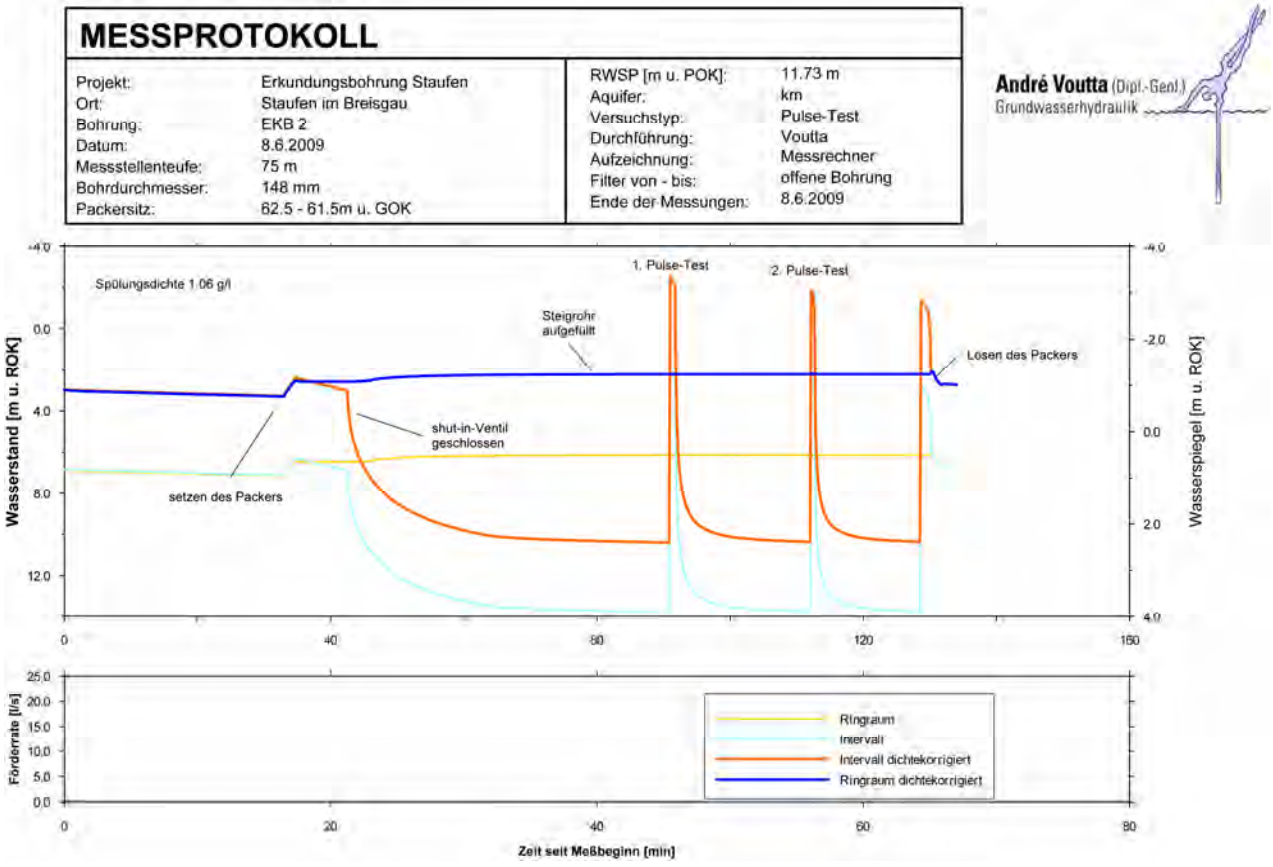
Am 08. Juni 2009 wurde der von Gips-, Anhydrit- und Tonsteinen des Mittleren Gipshorizontes (km1, MGH) aufgebaute Tiefenabschnitt unmittelbar unterhalb des Oberen Anhydritspiegels zwischen 62,5 m u. GOK und 75,0 m u. GOK im offenen Bohrloch mit einem 2-phasigen Pulse-Test hydraulisch getestet (Abb. 5.55).

Abb. 5.55: Messprotokoll zum Pulse-Test am 08. Juni 2009 (Tiefenabschnitt 62,5 m u. GOK bis 75,0 m u. GOK).

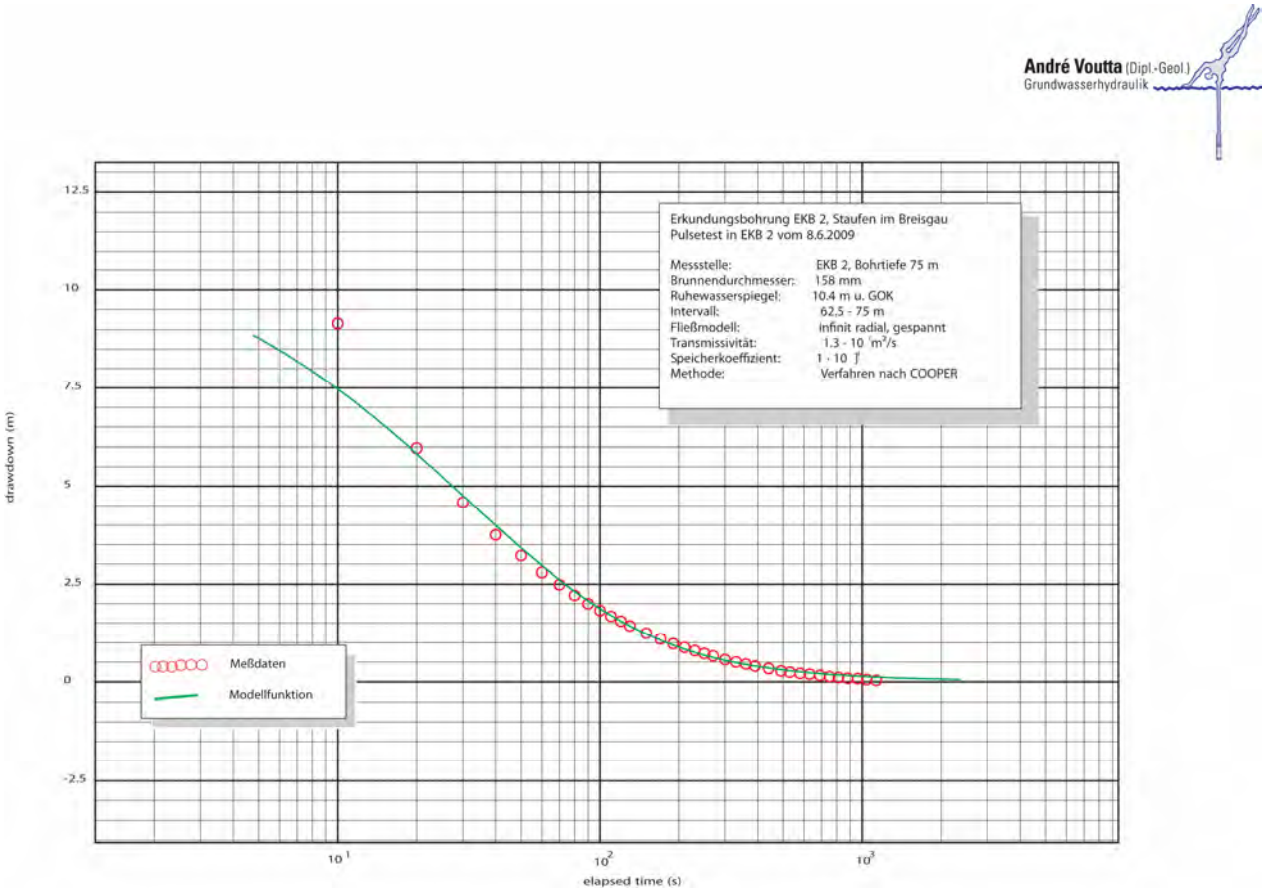
Die dichtekorrigierte Auswertung lieferte für die getestete Strecke eine **Transmissivität $T = 1{,}3 \cdot 10^{-7}$ m²/s** (Abb. 5.56).

Abb. 5.56: Auswertung des Pulse-Tests vom 08. Juni 2009 (Tiefenabschnitt 62,5 m u. GOK bis 75,0 m u. GOK).

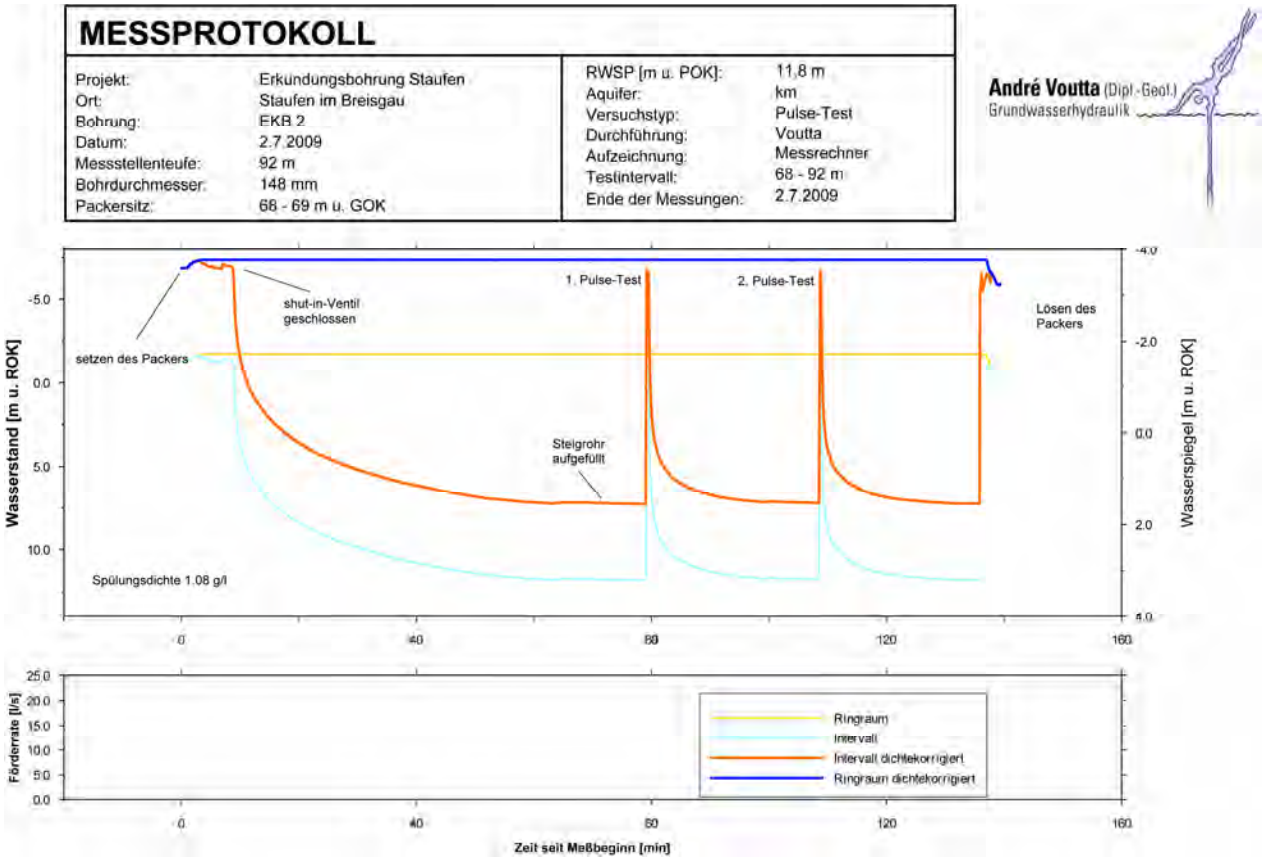
Am 02. Juli 2009 wurde der von Gips-, Anhydrit- und Tonsteinen des Mittleren Gipshorizontes (km1, MGH) aufgebaute Tiefenabschnitt unterhalb des Anhydritspiegels zwischen 68,0 m u. GOK und 92,0 m u. GOK im offenen Bohrloch mit einem 2-phasigen Pulse-Test hydraulisch getestet (Abb. 5.57). Das Bohrloch der EKB 2 war am 22. Juni 2009 im Abschnitt zwischen 83,2 m u. GOK bis 63,5 m u. GOK wegen Bohrlochwandinstabilität zementiert und wieder aufgebaut worden.

Abb. 5.57: Messprotokoll zum Puls-Test am 02. Juli 2009 (Tiefenabschnitt 69,0 m u. GOK bis 92,0 m u. GOK).
