Geologische Untersuchungen von Baugrundhebungen im Bereich des Erdwärmesondenfeldes beim Rathaus in der historischen Altstadt von Staufen i. Br.

Sachstandsbericht

Az.: 94-4763//10-563

01.03.2010

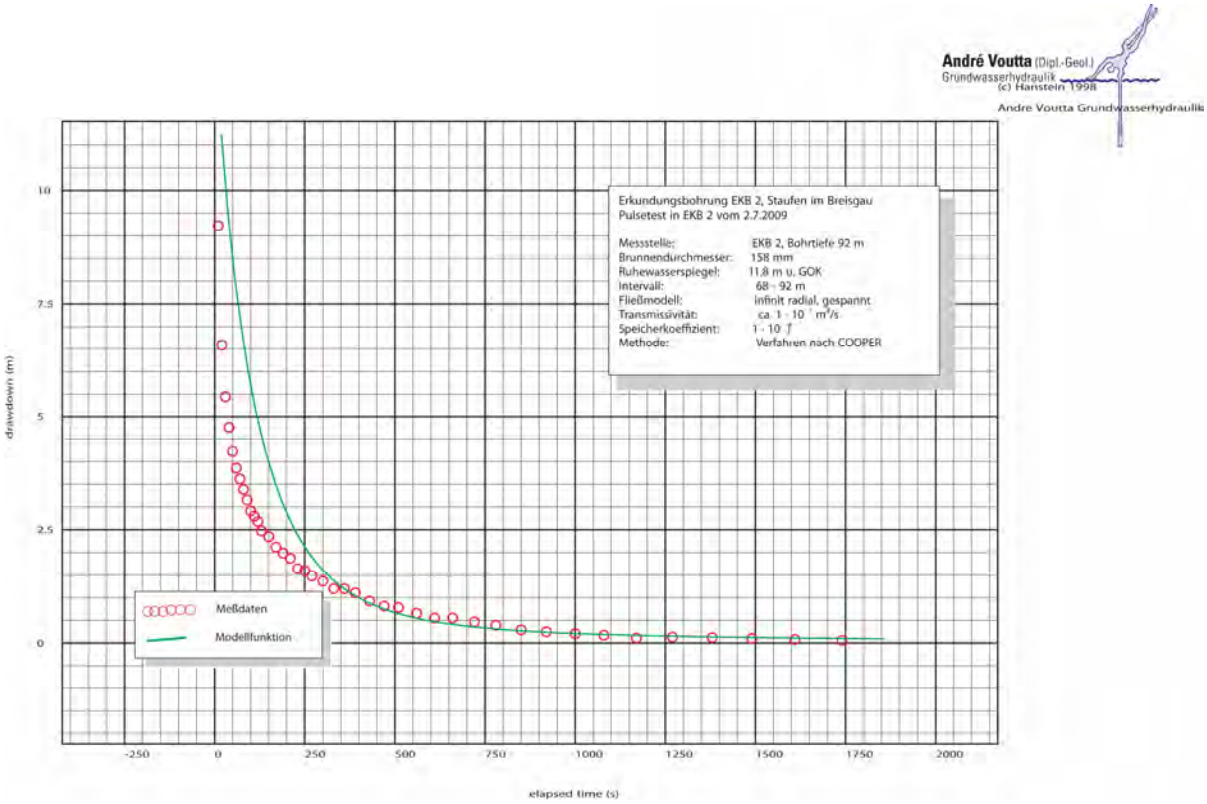
Die dichtekorrigierte Auswertung lieferte für die getestete Strecke eine **Transmissivität T ca. 1 • 10^{-7} m²/s** (Abb. 5.58). Auf Grund der Zementation zwischen 83,2 m u. GOK und 63,5 m u. GOK ist dieser Wert für den Gebirgsabschnitt nicht repräsentativ.

Abb. 5.58: Auswertung des Pulse-Tests vom 02. Juli 2009 (Tiefenabschnitt 69,0 m u. GOK bis 92,0 m u. GOK, Anmerkung: Packersitz von 68,0 m u. GOK bis 69,0 m u. GOK).

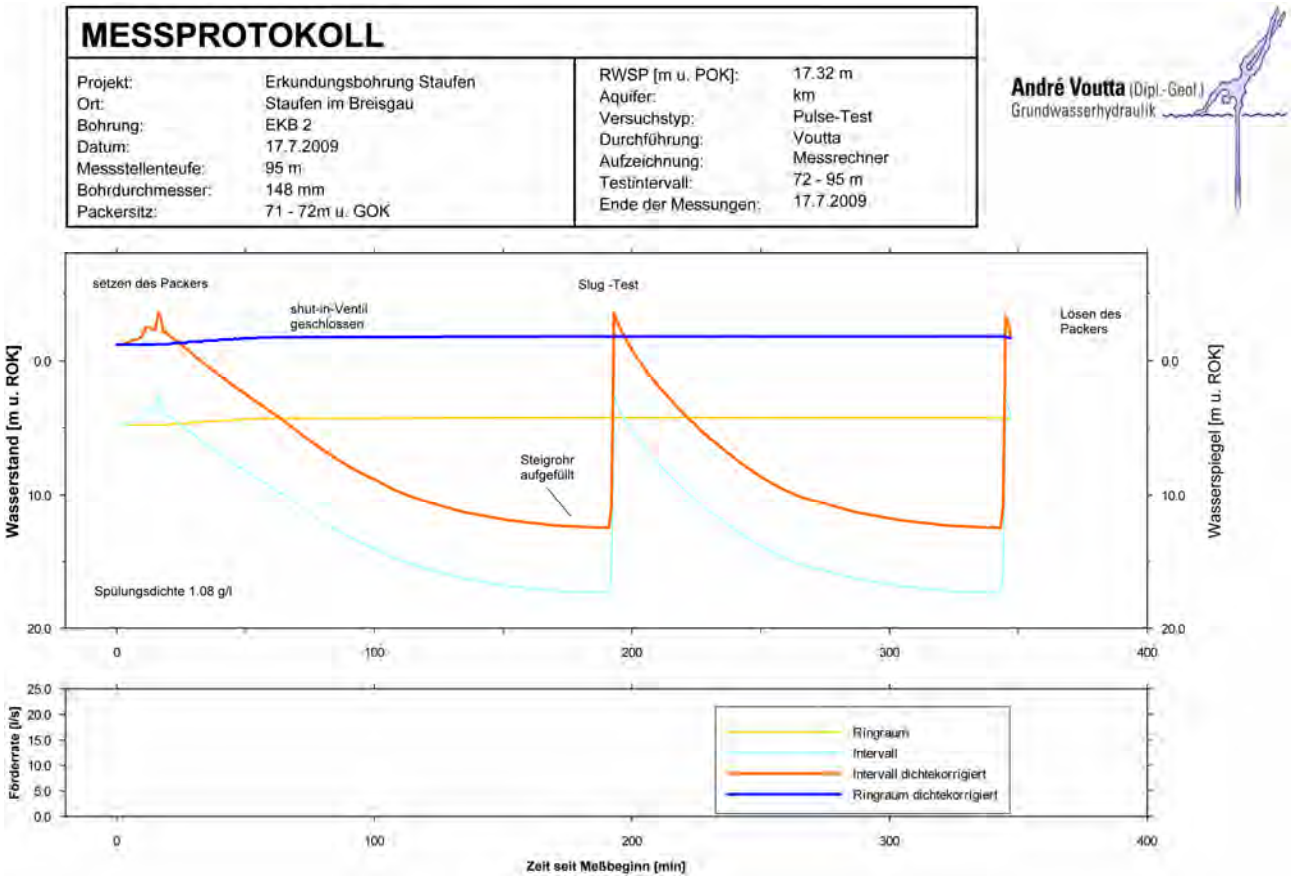
Am 17. Juli 2009 wurde der von Gips-, Anhydrit- und Tonsteinen des Mittleren Gipshorizontes (km1, MGH) aufgebaute Tiefenabschnitt unterhalb des Oberen Anhydritspiegels zwischen 72,0 m u. GOK und 95,0 m u. GOK im offenen Bohrloch mit einem Pulse-Test hydraulisch getestet (Abb. 5.59). Das Bohrloch der EKB 2 war am 22. Juni 2009 im Abschnitt zwischen 83,2 m u. GOK bis 63,5 m u. GOK wegen Bohrlochwandinstabilität zementiert und wieder aufgebaut worden.

Abb. 5.59: Messprotokoll zum Pulse-Test am 17. Juli 2009 (Tiefenabschnitt 72,0 m u. GOK bis 95,0 m u. GOK).

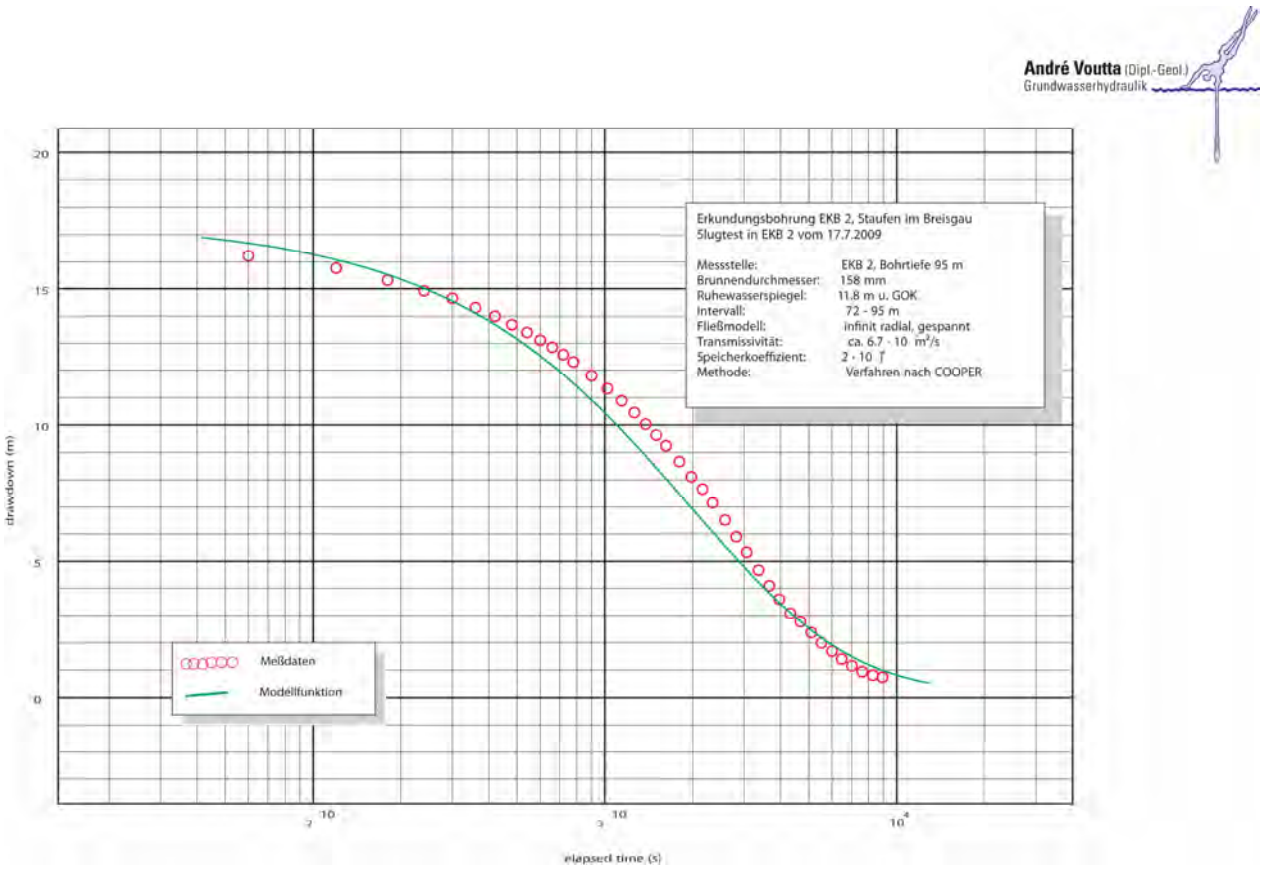
Die dichtekorrigierte Auswertung lieferte für die getestete Strecke eine **Transmissivität T ca. 6,7 • 10^{-7} m²/s** (Abb. 5.60) und ist in der Größenordnung mit der des vorangegangenen Pulse-Tests (Pulse-Test 6/EKB 2) vergleichbar. Auf Grund der Zementation zwischen 83,2 m u. GOK und 63,5 m u. GOK ist dieser Wert für den Gebirgsabschnitt nicht repräsentativ.

Abb. 5.60: Auswertung des Pulse-Tests vom 17. Juli 2009 (Tiefenabschnitt 72,0 m u. GOK bis 95,0 m u. GOK).

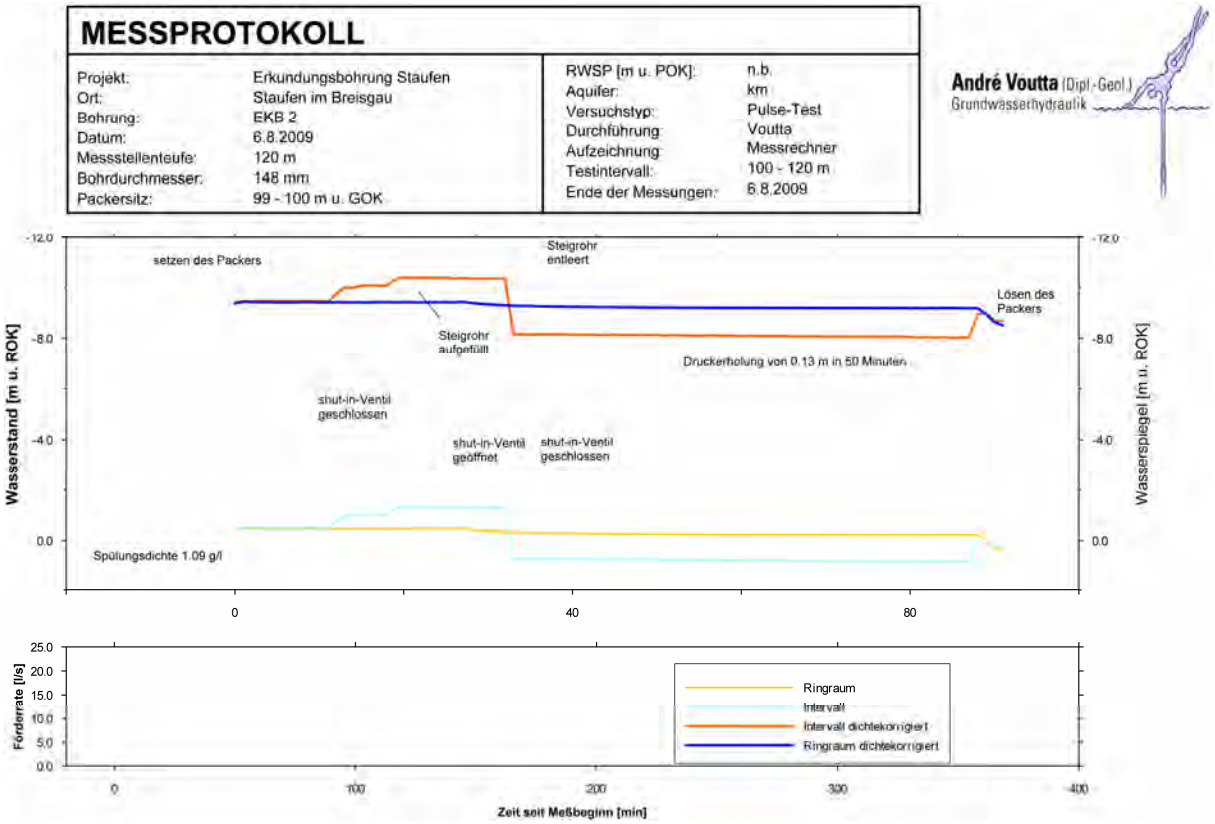
Am 06. August 2009 wurde der von Gips-, Anhydrit- und Tonsteinen der Dunkelroten Mergel (DRM, bis 110,32 m u. GOK) des Bochinger Horizontes und Entringen-Sulfates (BH + ENS, bis 119,70 m u. GOK) und der Grundgipsschichten (GI, bis 120,0 m u. GOK) aufgebaute Tiefenabschnitt der Gipskeuper-Formation unterhalb des Oberen Anhydritspiegels zwischen 100,0 m u. GOK und 120,0 m u. GOK im offenen Bohrloch hydraulisch mit einem Pulse-Test getestet (Abb. 5.61). In diesem Abschnitt wurden zwischen 117,50 m u. GOK und 118,10 m u. GOK alterierter Zementstein und PEHD-Rohre der Erdwärmesonde EWS 5 angebohrt.

Durch den Pulse-Test wurde nachgewiesen, dass in diesem Tiefenabschnitt nur eine geringe Gebirgsdurchlässigkeit vorliegt und auch die Ringraumverfüllung der EWS 5 im Kontaktbereich zur Erkundungsbohrung EKB 2 keine durch den Pulse-Test messbaren Durchlässigkeiten aufweist.

Abb. 5.61: Messprotokoll zum Pulse-Test am 06. August 2009 (Tiefenabschnitt 100,0 m u. GOK bis 120,0 m u. GOK).

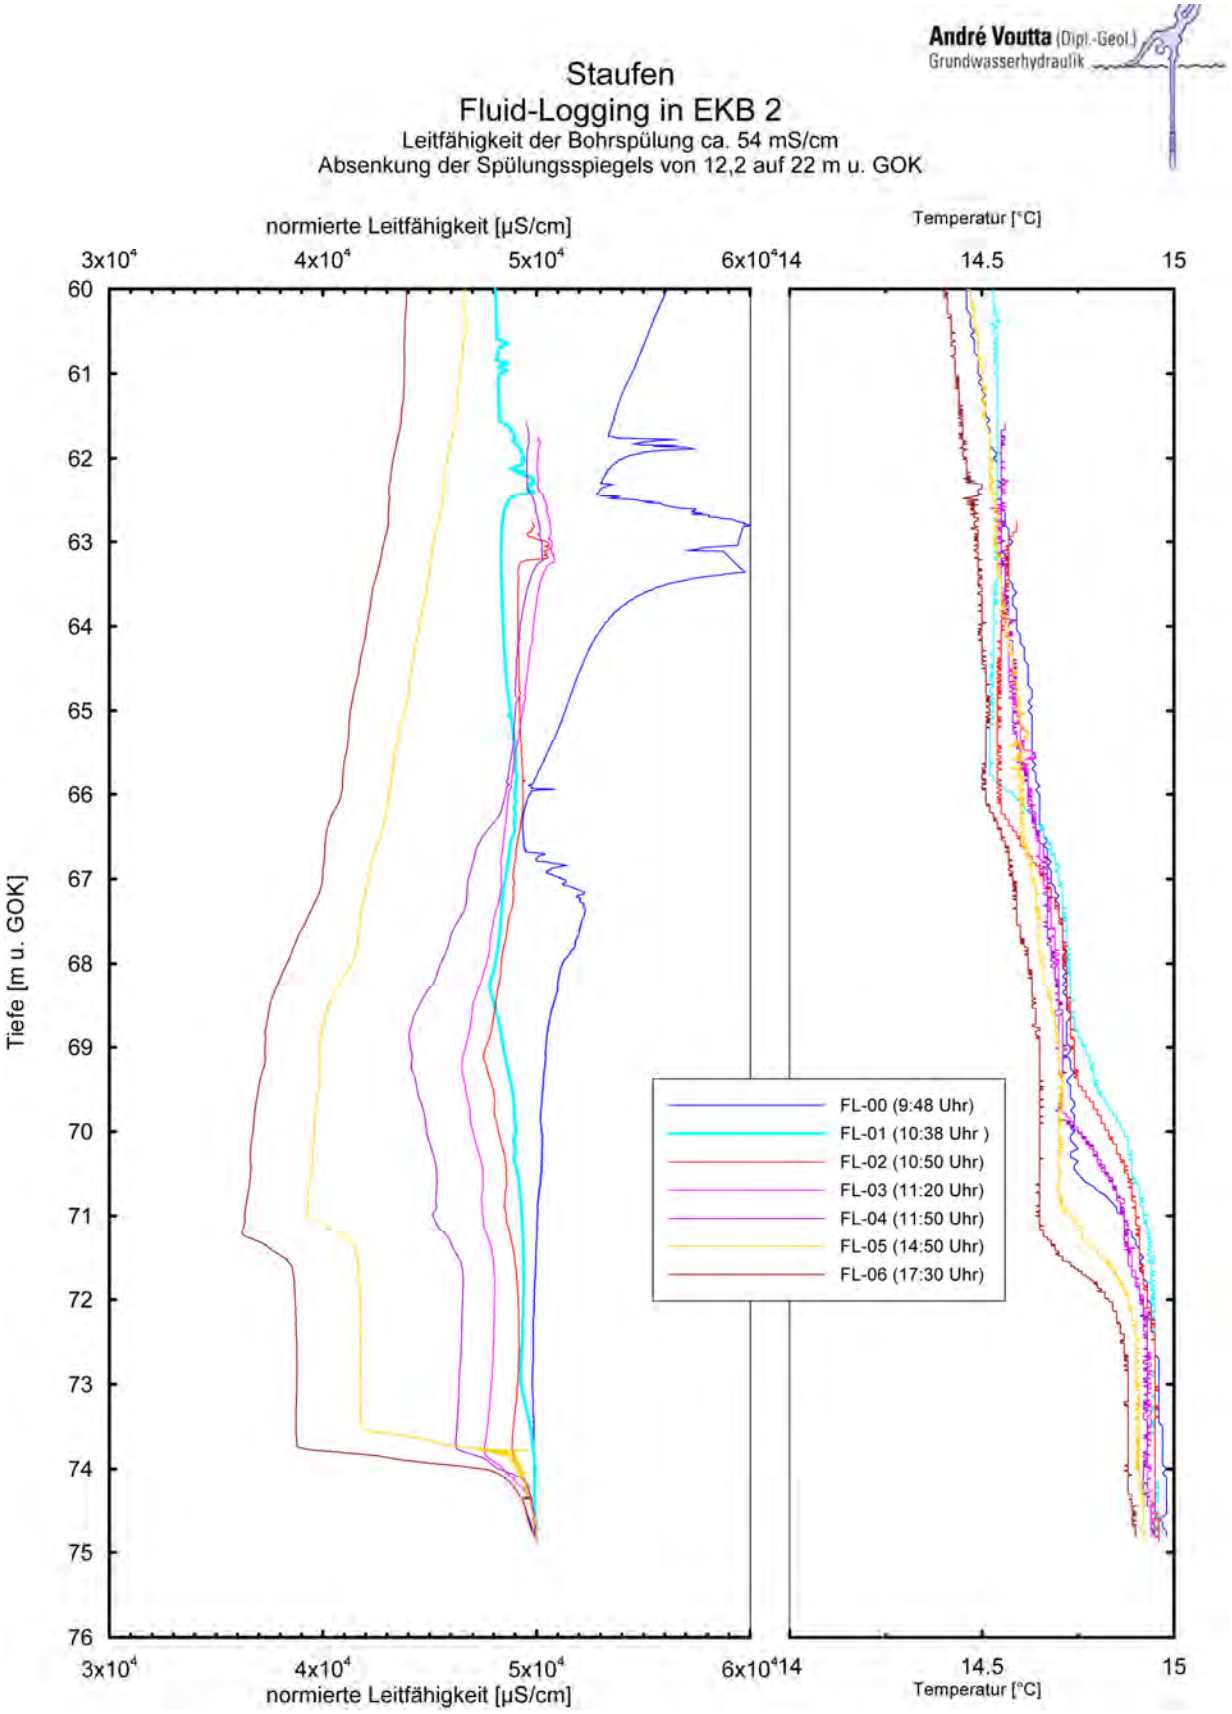
Die erste Fluid-Logging-Messung erfolgte am 08. Juni 2009 im Tiefenabschnitt zwischen 60,0 m u. GOK und 75,0 m u. GOK in den Gips-, Anhydrit- und Tonsteinen des Mittleren Gipshorizontes (km1, MGH) (Abb. 5.62). Abweichend von den in Kap. 5.3.2.3 beschriebenen Verfahren wurde das Bohrlochfluid nicht ausgetauscht, sondern die Spülung, die aufgrund der Spülungszusätze eine sehr hohe elektrische Leitfähigkeit von 54 000 µS/cm aufwies, als Kontrastfluid verwendet. Der Spülungsspiegel wurde durch Abpumpen von dichte-korrigierten 12,2 m u. GOK auf 22,0 m u. GOK abgesenkt. Die Versuchsdurchführung und Auswertung waren erschwert, da während der vorangegangenen Bohrphase hoch mineralisierte inhibierte Bohrspülung in das Gebirge eindringen konnte und daher das Grundwasser in der näheren Umgebung des Bohrloches verdrängt wurde. Im untersuchten Tiefenabschnitt zeichnen sich vor der am 22. Juni 2009 Bohrlochzementation Wasserzutritte durch sprunghafte Erniedrigungen der elektrischen Leitfähigkeiten im Tiefenabschnitt zwischen 73,8 m u. GOK und 74,0 m u. GOK und in geringerem Maße zwischen 71,0 m u. GOK und 71,5 m u. GOK ab. In diesen Bereichen weisen auch die Temperaturveränderungen auf Wasserzutritte hin.

Abb. 5.62: Fluid-Logging (Tiefenabschnitt 60,0 m u. GOK bis 75,0 m u. GOK, 08. Juni 2009).

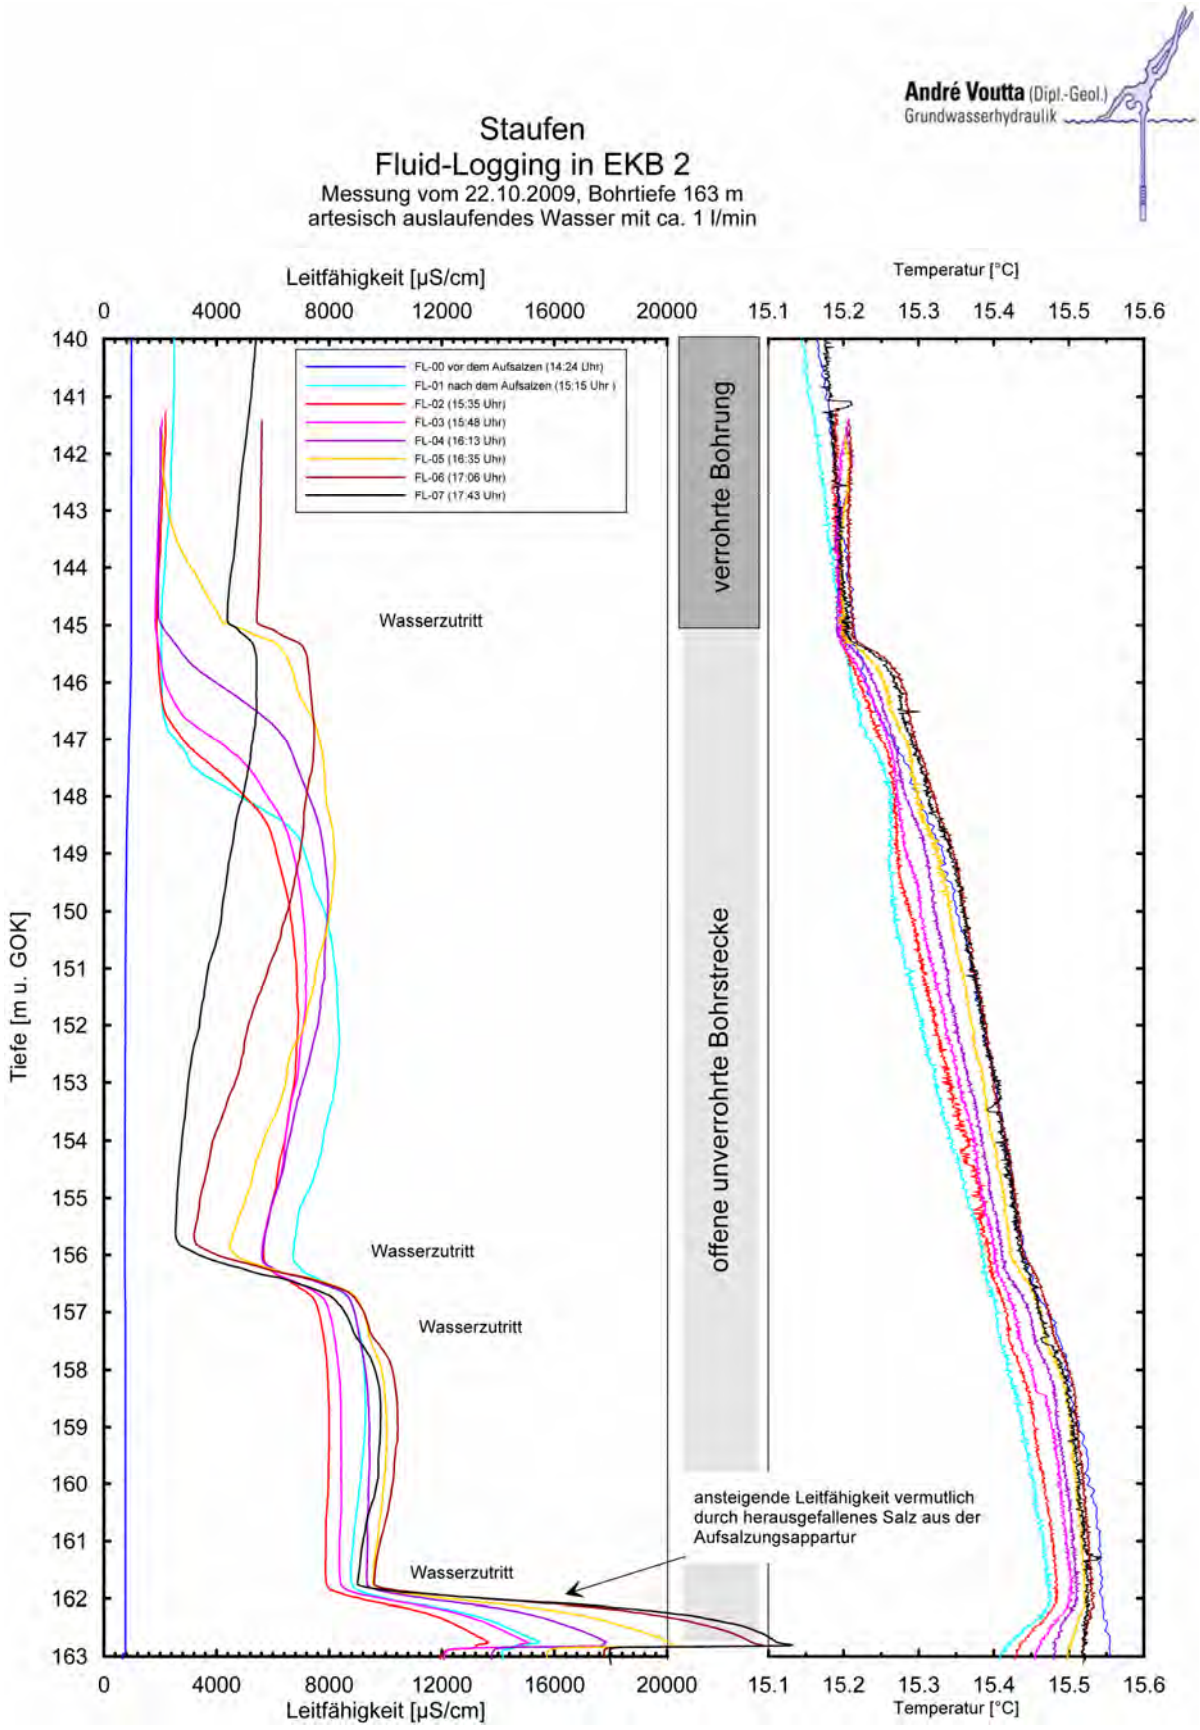
Die zweite Fluid-Logging-Messung wurde am 22. Oktober 2009 im Tiefenabschnitt zwischen 145,2 m u. GOK (Unterkante 4. Sperrrohr) und 163,0 m u. GOK unterhalb des Unteren Gipsspiegels in den Dolomit- und Tonsteinen des Unterkeupers (ku) und den Dolomitsteinen des Oberen Muschelkalkes (Trigonodusdolomit, mo2D) durchgeführt (Abb. 5.63). In diesem Abschnitt wurde als Bohrspülung Trinkwasser ohne Zusätze verwendet. Kurz vor der Messung wurde die elektrische Leitfähigkeit des Bohrlochfluids durch Aufsalzung stark erhöht. Das in den unverrohrten Bohrlochabschnitt eintretende artesisch gespannte Grundwasser trat mit einer Schüttung von ca. 1 l/s aus der Bohrung frei aus.

Wasserzutritte zeichnen sich im Leitfähigkeitsprofil als sprunghafte Änderungen unmittelbar unter der Verrohrung bei 145,20 m u. GOK, zwischen ca. 156,0 m u. GOK und 156,5 m und in 162 m u. GOK ab. Ein untergeordneter Wasserzutritt deutet sich zwischen 157 m u. GOK und 158 m u. GOK an.

Abb. 5.63: Fluid-Logging (Tiefenabschnitt 140,0 m u. GOK bis 163,0 m u. GOK, 22. Oktober 2009).

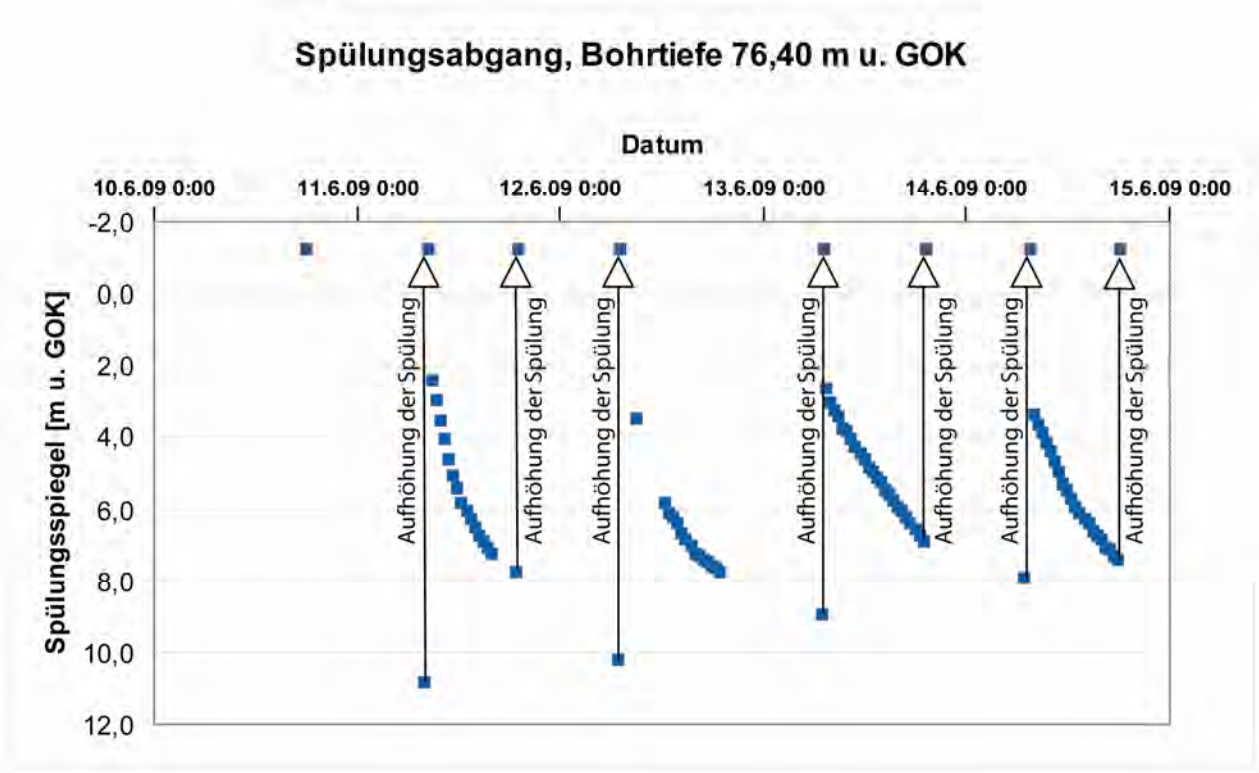
Abb. 5.64: Beobachtung der Spülungsabgänge zwischen dem 10. und 15. Juni 2009 (Bohrabschnitt 32,20 m u. GOK bis 76,40 m u. GOK).

Zwischen dem 10. Juni und dem 15. Juni 2009 wurde bei einer Bohrtiefe von 76,40 m u. GOK und der Position des 2. Sperrohres bei 32,20 m u. GOK (d.h. unterhalb des durch das Sperrrohr abgesperrten Gipskarstes) in den Unteren Bunten Estherienschichten und dem Mittleren Gipshorizont die Bohrspülung zur Stabilisierung des unverrohrten Bohrlochabschnittes wiederholt aufgefüllt (Abb. 5.64). Bei den zeitgleich erfolgten Messungen des Spülungsspiegels wurden wiederholt Spülungsabgänge beobachtet, die z.B. innerhalb von 22,5 Stunden zu einer Absenkung des Spülungsspiegels um 11,45 m (nicht dichtekorrigiert) von 1,2 m ü. GOK m auf 10,25 m u. GOK führte. Im Gebirgsabschnitt zwischen 59,0 m u. GOK und 95,0 m u. GOK wurden bei Ventiltests generell nur sehr geringe Durchlässigkeiten festgestellt. Beim Fluid-Logging wurden im Abschnitt zwischen 71,5 m u. GOK und 71,8 m u. GOK sowie zwischen 73,8 m u. GOK und 74,0 m u. GOK nur gering Wasserzutritte in das Bohrloch lokalisiert. Demzufolge dürften die Spülungs-

abgänge überwiegend im Bereich der Bohrlochsohle bei 76,4 m u. GOK zu verzeichnen gewesen sein (Abb. 5.66).

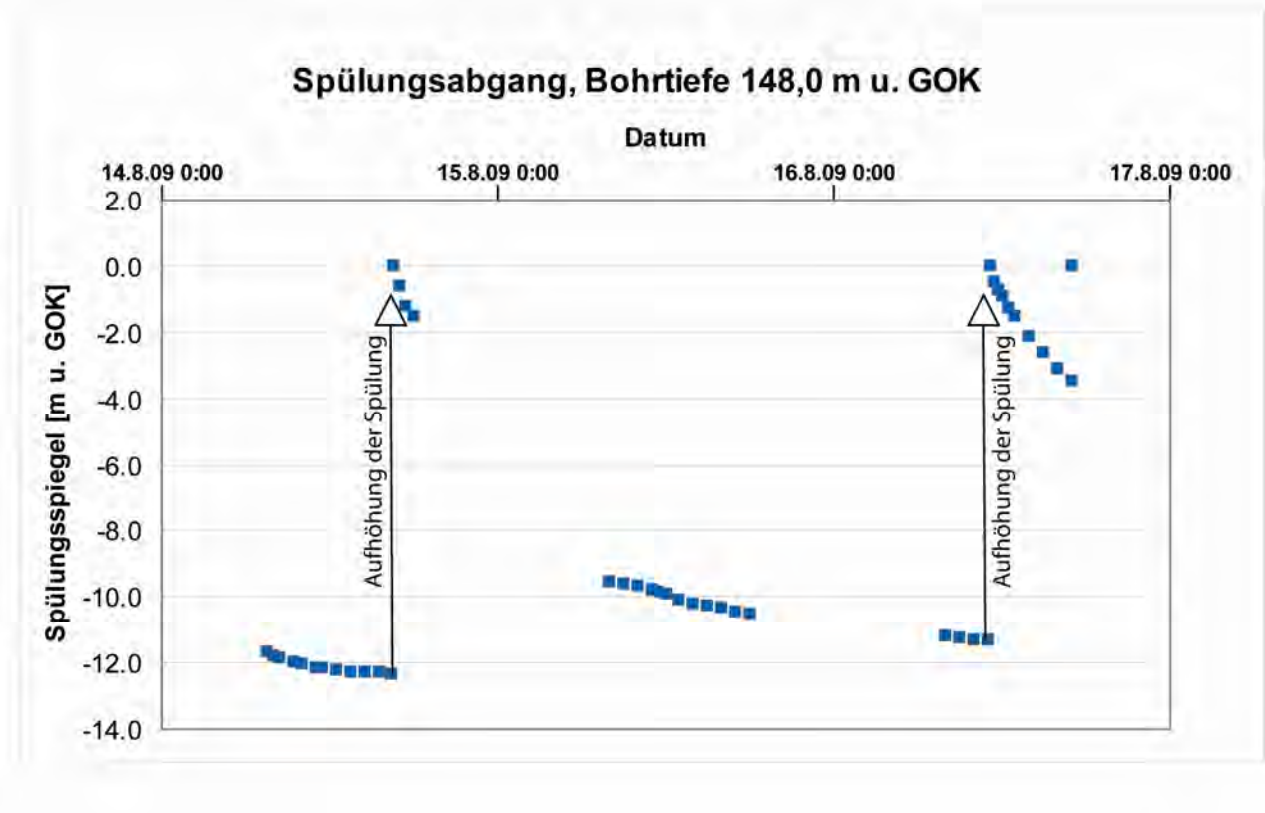
Zwischen dem 14. August und dem 17. August 2009 wurde die Bohrspülung im Unterkeuper bei einer Bohrtiefe von 148 m u. GOK und der Position des 3. Sperrohres bei 97,60 m u. GOK gemessen und zwei Mal aufgefüllt (Abb. 5.65). Es erfolgte ein Spülungsabgang, der innerhalb von ca. 18 Stunden zu einer Absenkung des Spülungsspiegels um 11,33 m (nicht dichtekorrigiert) führte. Im Gebirgsabschnitt zwischen 100,0 m u. GOK und 129,0 m u. GOK wurden bei Ventiltests sehr geringe Durchlässigkeiten festgestellt. Am 05. August 2009 erfolgte zuvor zwischen 113 m und 119,5 m eine Bohrlochzementation. In der Bohrung wurden bis 141,66 m u. GOK gering durchlässiger Dolomit- und Gipsstein, darunter bis 142,84 m u. GOK Gipsauslaugungsresiduen angetroffen. Darunter folgen Dolomitsteine des Unterkeupers. Beim Fluid-Logging wurden bei 145,2 m u. GOK Grundwasserzutritte lokalisiert. Demzufolge sind die Spülungsabgänge sehr wahrscheinlich in diesem Abschnitt erfolgt (vgl. Abb. 5.65).

Abb. 5.65: Beobachtung der Spülungsabgänge zwischen dem 14. und 17. August 2009 (Bohrabschnitt 98,0 m u. GOK bis 148,0 m u. GOK).

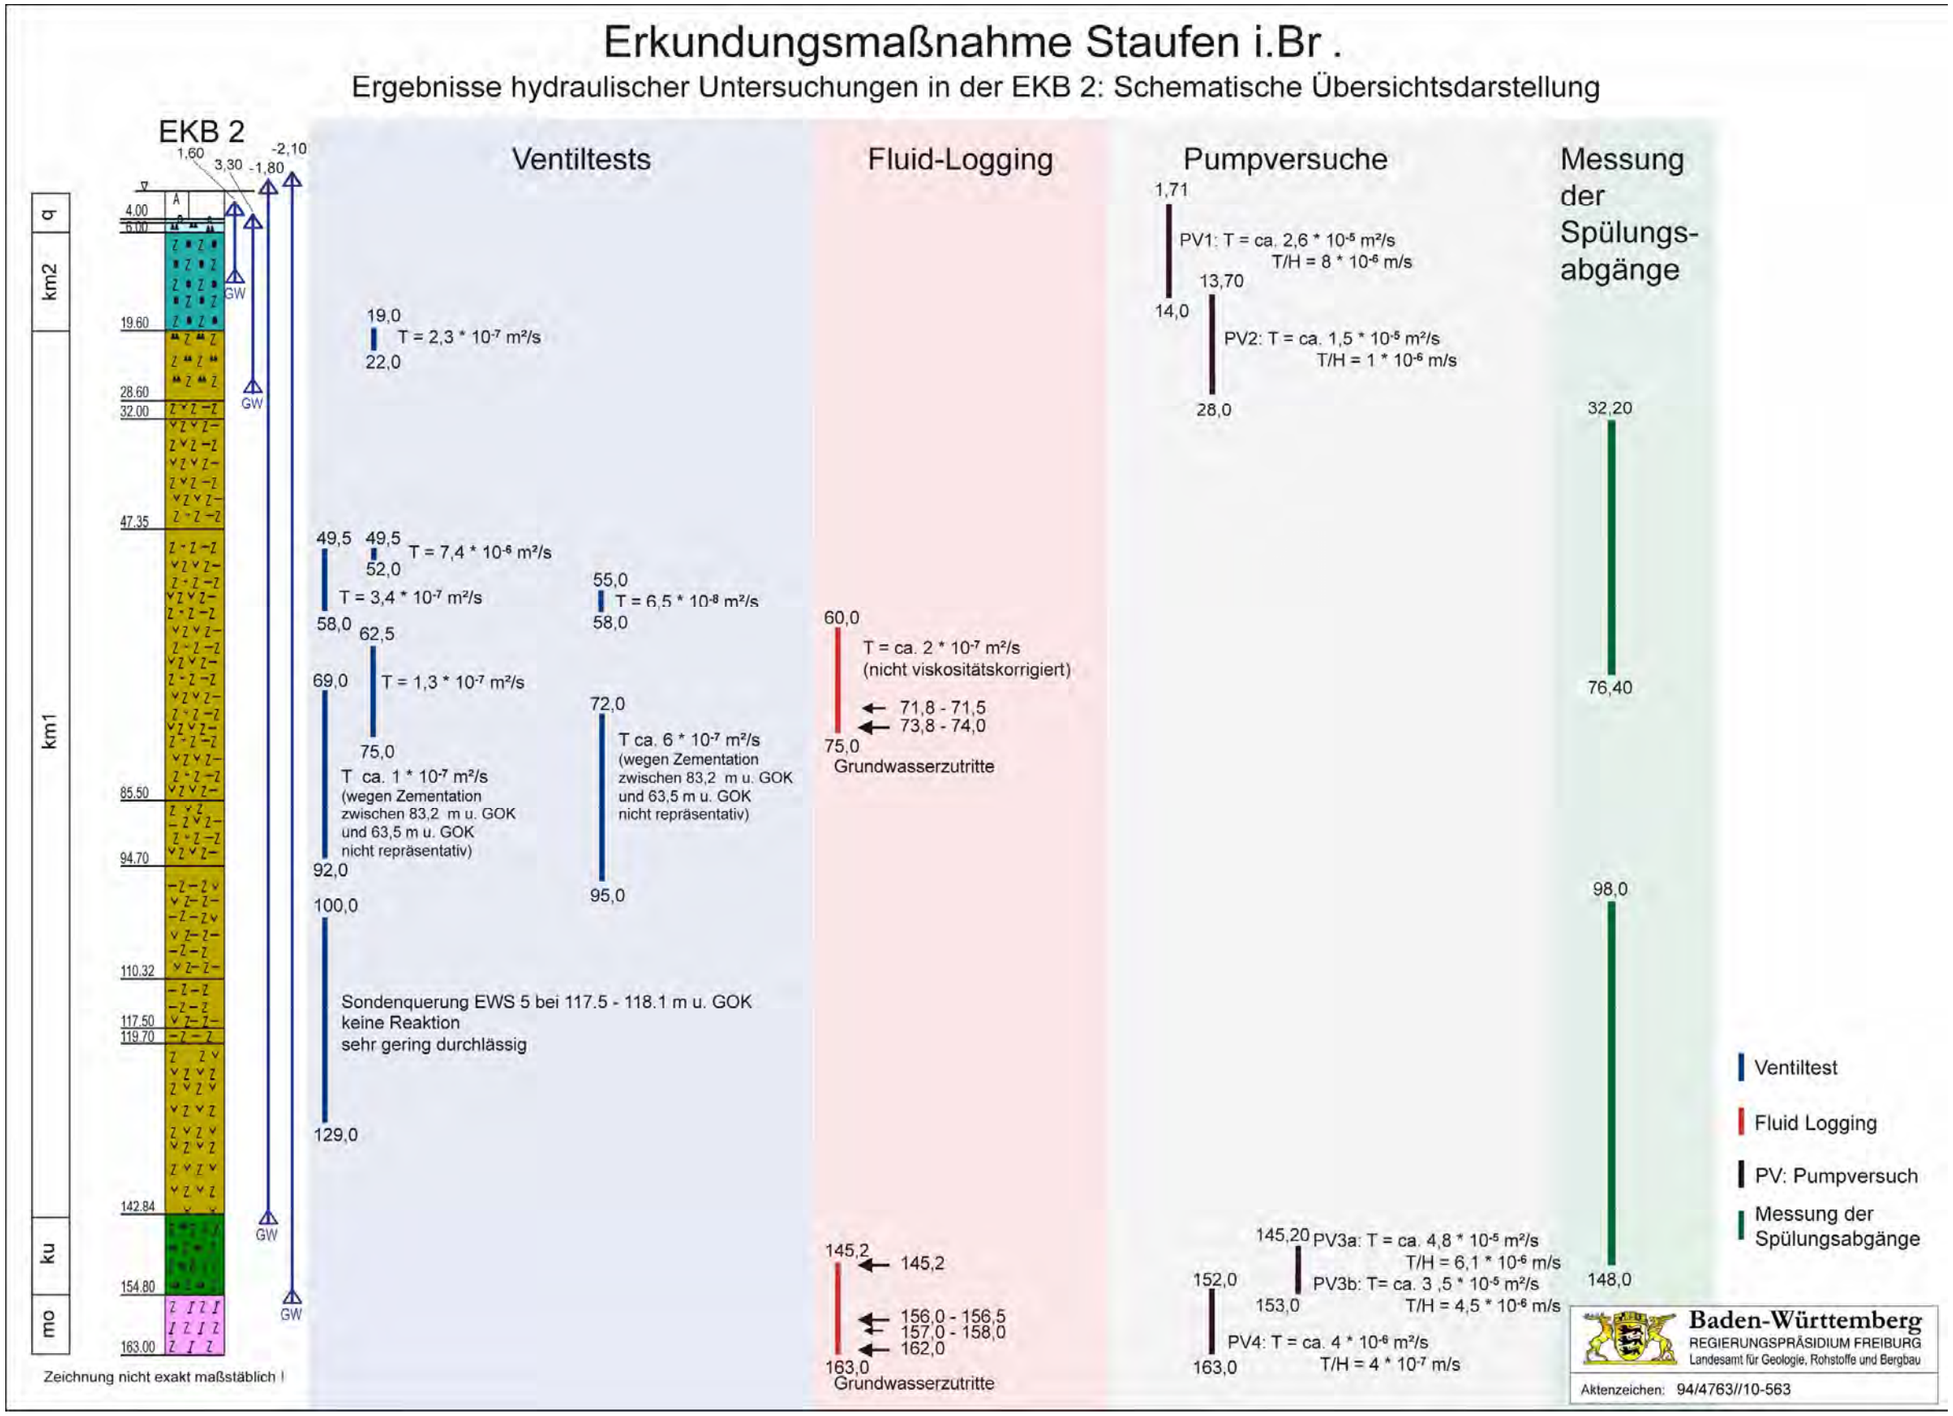
Die Ergebnisse der hydraulischen Untersuchungen sind in der Abb. 5.66 zusammenfassend dargestellt.

In der **Schilfsandstein-Formation (km2)** wurde durch einen Pumpversuch eine Profildurchlässigkeit T/H = 8 • 10^{-6} m/s nachgewiesen. Dort sind nach der Kernbeschreibung die höchsten Durchlässigkeiten im Tiefenabschnitt von 11,45 m u. GOK bis 13,95 m u. GOK zu erwarten, in dem mehrere, z. T. mürbe und geklüftete, stückig bis grobstückig zerfallende, graue bis rostbraune Sandsteinlagen auftreten.

Abb. 5.66 Zusammenfassende Darstellung der Ergebnisse der hydraulischen Untersuchungen.

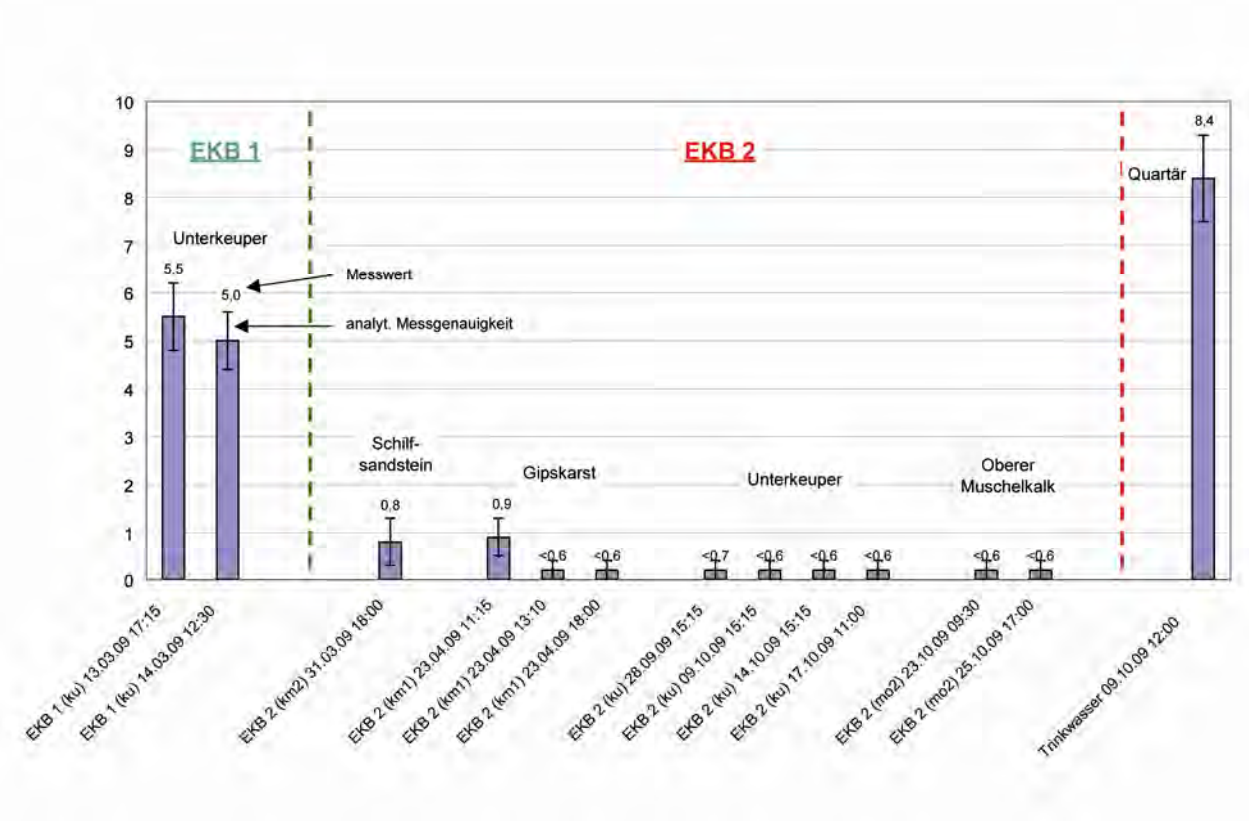
Abb. 5.67: Ergebnisse der Tritium-Messungen
(aus dem Bericht der Fa. HYDROISOTOP vom 17. Dezember 2009).

Im Grundwasser aus dem Schilfsandstein der EKB 2 konnte Tritium nur in sehr geringen Konzentrationen nachgewiesen werden (Tab. 5.21, Abb. 5.67). Grundwässer ohne Nachweis von Tritium wurden vor den oberirdischen Wasserstoffbombentests der 1950-er und 1960-er Jahre neu gebildet und sind somit älter als 50 Jahre. Die geringen Tritiumgehalte von ca. 1 TU im Schilfsandstein (und teilweise auch im Gipskarst) belegen die Dominanz über 50 Jahre alter Komponenten. Der tritiumhaltige Jungwasseranteil am Mischwasser aus dem km2 liegt bei max. ca. 10 %. Der sehr geringe Gehalt an Tritium wird auf geringfügige Umläufigkeiten der Verrohrungen oder auf Resteinflüsse der Bohrspülung zurückgeführt, so dass anzunehmen ist, dass das Grundwasser im Schilfsandstein aus **alten, tritiumfreien Komponenten** besteht.

Im Unterkeuperaquifer tritt ausschließlich altes, tritiumfreies Grundwasser auf (Abb. 5.67). Die im Vergleich zum Gipskeuper (km1) und Schilfsandstein (km2) geringeren ^{14}C-Gehalte weisen auf noch höhere Grundwasseralter hin (7 000 bis 10 000 Jahre, geringfügige Isotopenaustauschprozesse wurden berücksichtigt, Abb. 5.69).

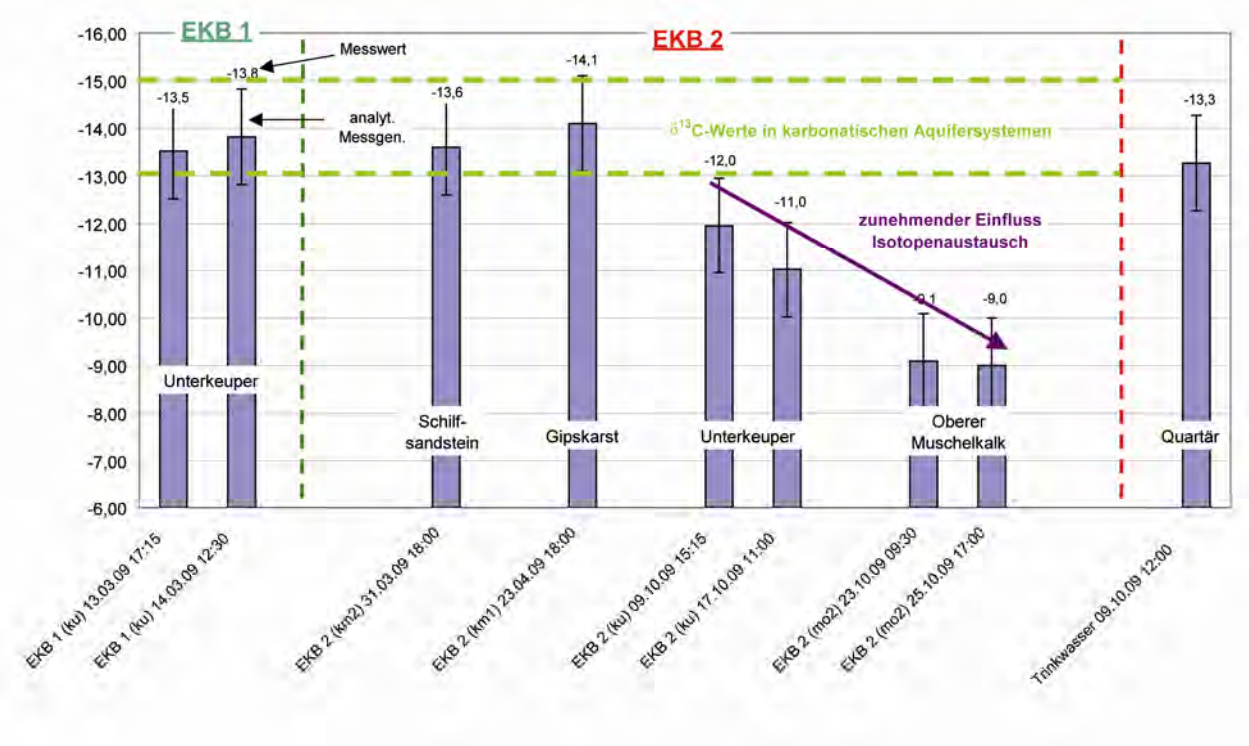
Abb. 5.68: Ergebnisse der $\delta^{13}C$-Messungen
(aus dem Bericht der Fa. HYDROISOTOP vom 17. Dezember 2009).

Die ^{13}C- und ^{14}C-Gehalte sind ähnlich wie im überlagernden Schilfsandsteinaquifer. Markante Unterschiede ergeben sich jedoch anhand der Signaturen von Sauerstoff-18 und Deuterium, die isotopisch deutlich leichter sind als im überlagernden Schilfsandstein (Abb. 5.68 bis 5.70)

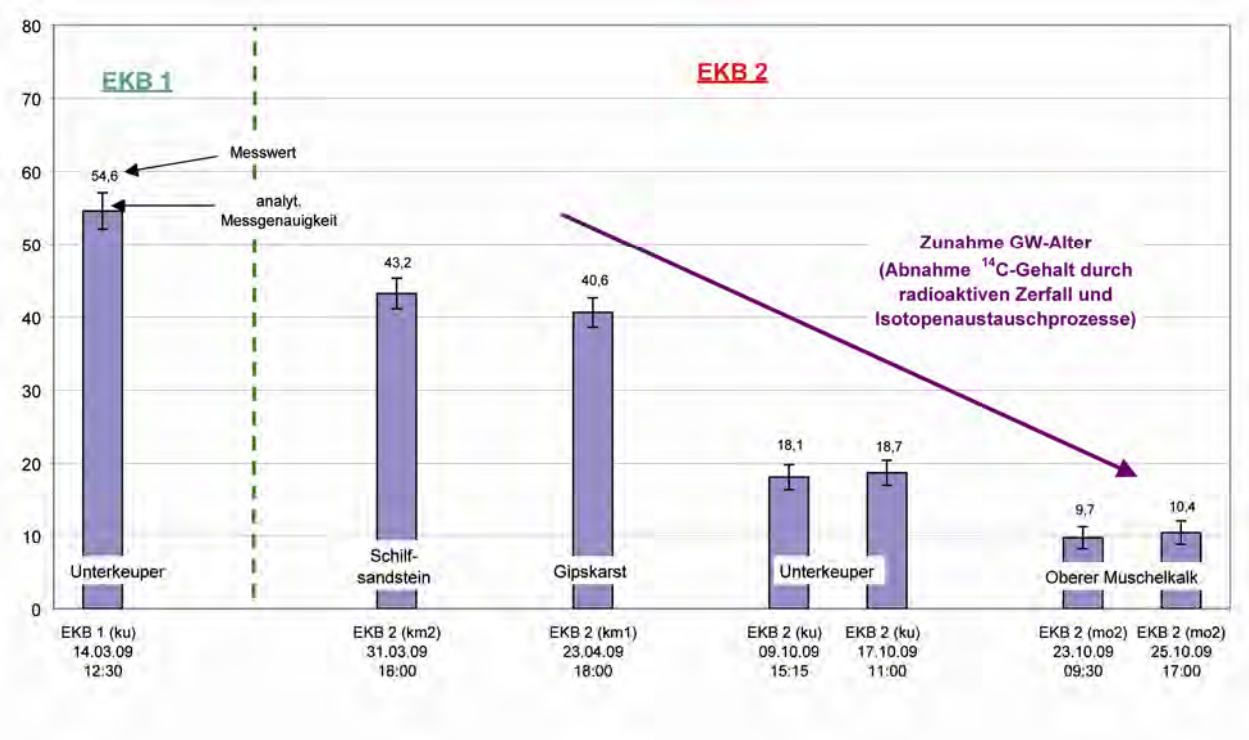
Abb. 5.69: ^{14}C-Gehalte der Grundwasserproben der EKB 1 und EKB 2 Staufen (aus dem Bericht der Fa. HYDROISOTOP vom 17. Dezember 2009).

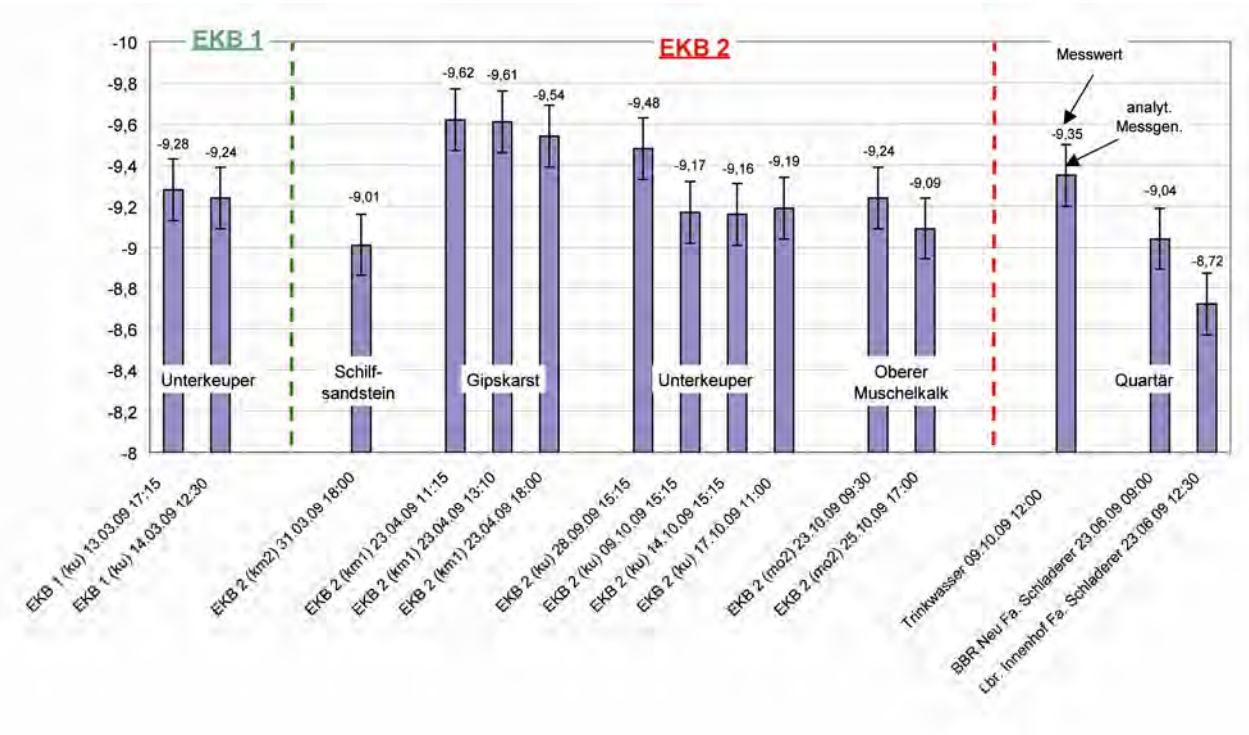
Abb. 5.70: Ergebnisse der δ^{18}O-Messungen (aus dem Bericht der Fa. HYDROISOTOP vom 17. Dezember 2009).

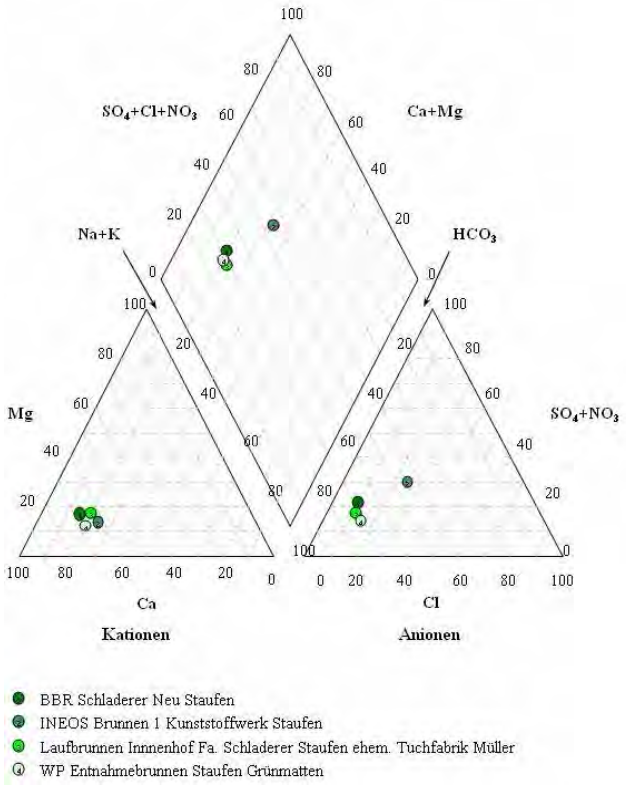
Es handelt sich um **normal erdalkalische, überwiegend hydrogenkarbonatische Wässe**r (PIPER-Diagramm, Typisierung nach FURTAK & LANGGUTH 1967, Abb. 5.71). Das quartäre Grundwasser weist eine elektrische Leitfähigkeit von 138 µS/cm – 486 µS/cm auf und ist somit vergleichsweise gering mineralisiert. Dementsprechend liegen die Konzentrationen der meisten Inhaltsstoffe deutlich unter denen der Grundwässer aus den tieferen Stockwerken. Lediglich die Konzentrationen an Clorid sind vergleichbar und die an Nitrat liegen über denen aus den Grundwässern aus dem Festgestein.

Abb. 5.71: PIPER-Diagramm: Grundwasser des quartären Kiesgrundwasserleiters im Stadtgebiet von Staufen.

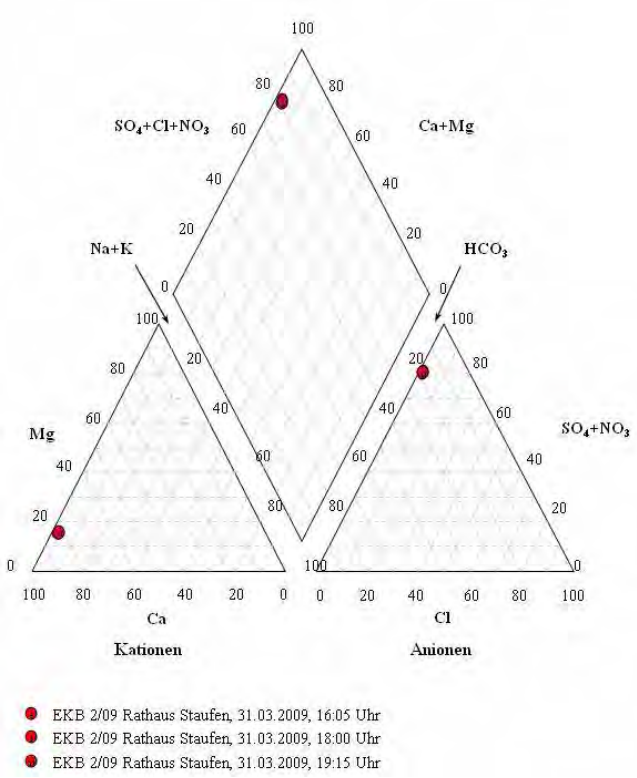
Das im **Schilfsandstein** (km2) in der EKB 2 erschlossene Grundwasser (3 Analysen, 31. März 2009, PV1/EKB 2) ist ein **normal erdalkalisches, überwiegend sulfatisches Wasser** (PIPER-Diagramm, Typisierung nach FURTAK & LANGGUTH 1967, Abb. 5.72).

Abb. 5.72: PIPER-Diagramm: Grundwasser aus dem Schilfsandstein (km2) der EKB 2 Staufen.

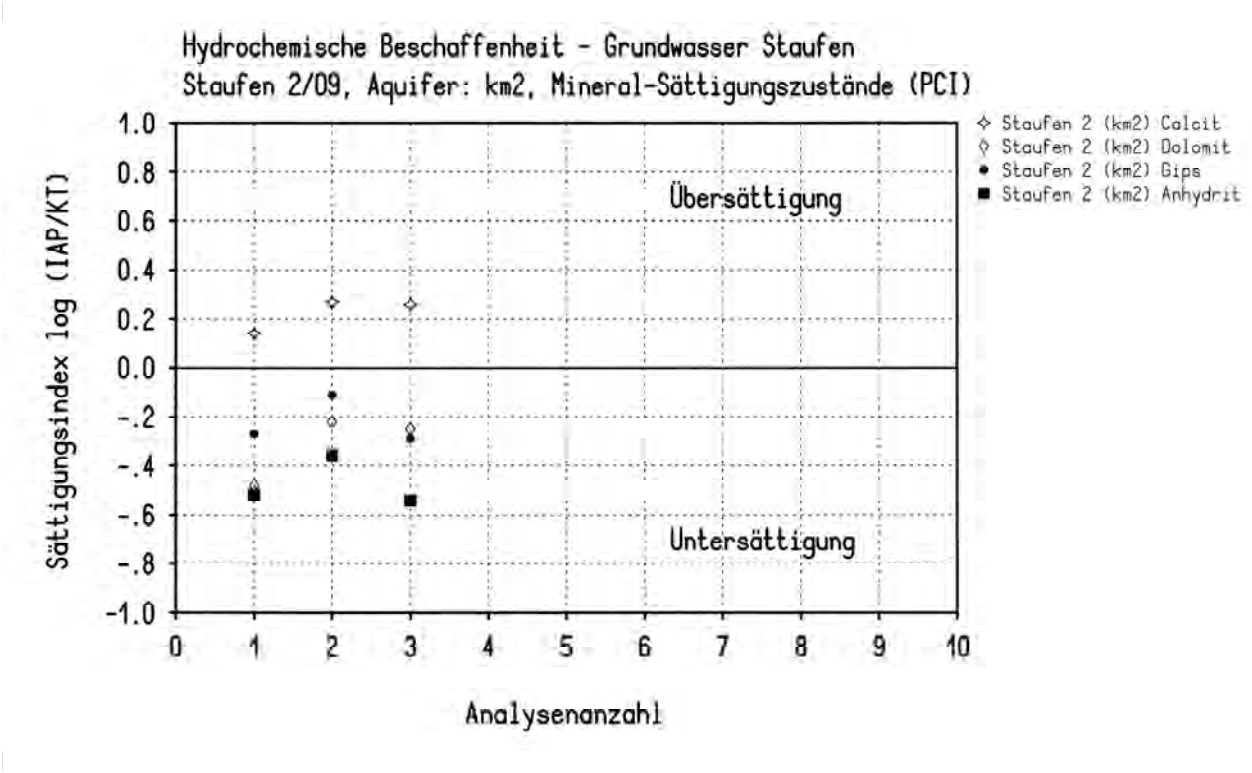
Mit dem Programm PHREEQC wurden die Mineral-Sättigungszustände (Abb. 5.73 und Abb. 5.84) berechnet. Hinsichtlich des Minerals Calcit besteht eine Sättigung bis Übersättigung. Calcit kann daher aus dem Grundwasser als Mineral abgeschieden werden. Hinsichtlich des Minerals Dolomit ist das Schilfsandstein-Grundwasser untersättigt. Gips und Anhydrit können aufgrund der Untersättigung im Grundwasserleiter gelöst werden.

Abb. 5.73: Mineral-Sättigungszustände des Grundwassers aus dem Schilfsandstein (km2) der EKB 2.

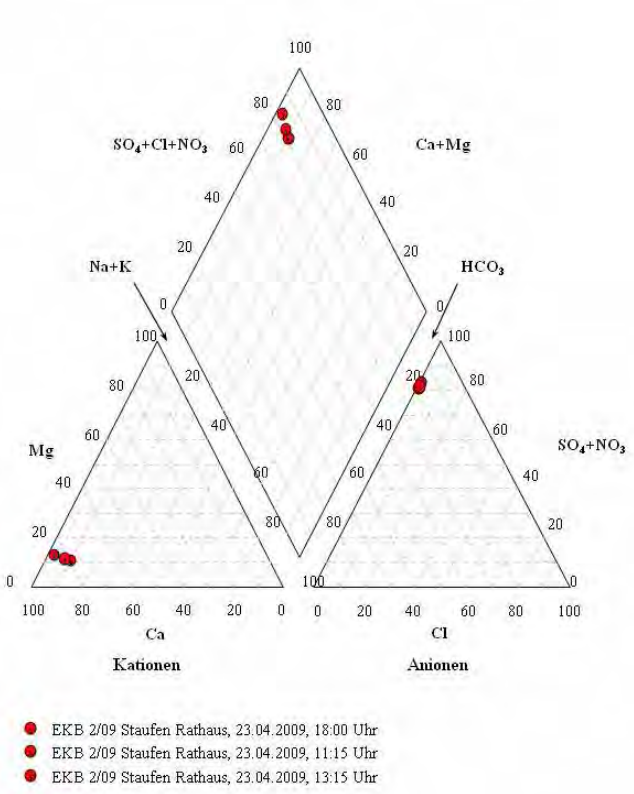
Das im **Gipskeuper (km1, Gipskarst)** erschlossene Grundwasser (3 Analysen, 23. April 2009, PV2/EKB 2) ist ein **normal erdalkalisches, überwiegend sulfatisches Wasser** (PIPER-Diagramm, Typisierung nach FURTAK & LANGGUTH 1967, Abb. 5.74).

Abb. 5.74: PIPER-Diagramm: Grundwasser aus dem Gipskeuper (km1) der EKB 2 Staufen.
