Geologische Untersuchungen von Baugrundhebungen im Bereich des Erdwärmesondenfeldes beim Rathaus in der historischen Altstadt von Staufen i. Br.

Sachstandsbericht

Az.: 94-4763//10-563

01.03.2010

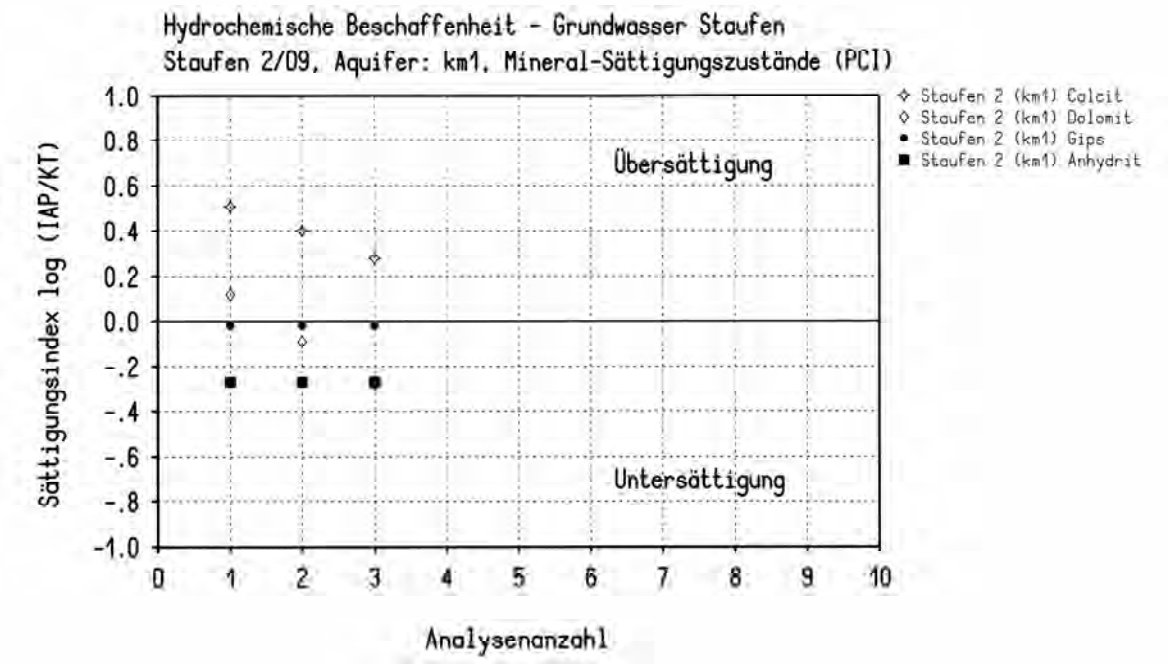
Hinsichtlich der Mineral-Sättigungszustände (Abb. 5.75) sind die drei Analysen insofern unterschiedlich, als dass die in allen Wasserproben vorhandene Übersättigung an Calcit im Verlauf der Probenahme abnimmt. Die anfangs vorhandene Dolomit-Übersättigung ist bei den zwei späteren Wasserproben nicht mehr vorhanden. Dolomit ist hier untersättigt. Die Wasserproben sind einheitlich an Gips gesättigt und an Anhydrit untersättigt. Anhydritlösung und Gipsneubildung stehen im Gleichgewicht.

Abb. 5.75: Mineral-Sättigungszustände des Grundwassers aus dem Gipskeuper (km1) der EKB 2 Staufen.

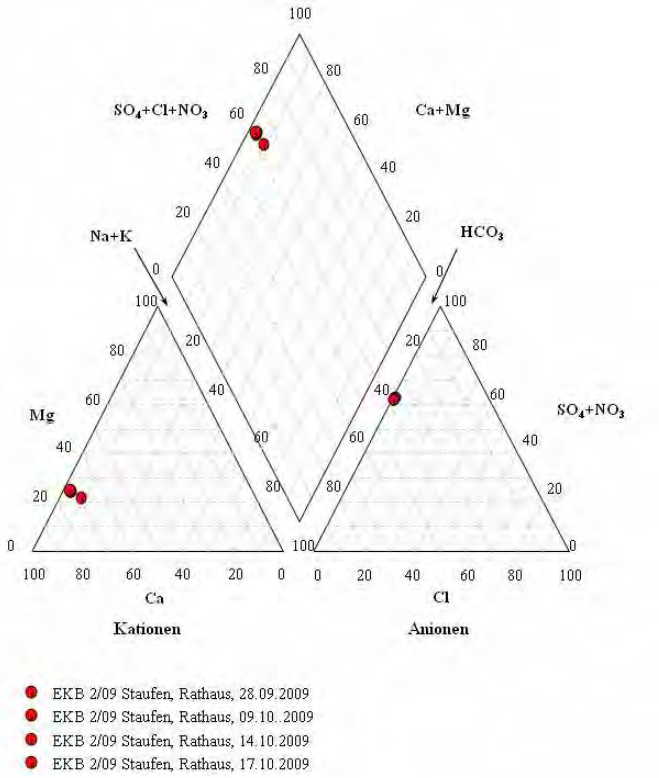
Das im **Unterkeuper (ku) der EKB 2** erschlossene Grundwasser (4 Analysen, 28. September 2009, 09. Oktober 2009 (PV3a/EKB 2), 14. Oktober 2009, 17. Oktober 2009, (PV3b/EKB 2)) ist ein **normal erdalkalisches, überwiegend sulfatisches Wasser** (PIPER-Diagramm, Typisierung nach FURTAK & LANGGUTH 1967, Abb. 5.76).

Abb. 5.76: PIPER-Diagramm: Grundwasser aus dem Unterkeuper (ku) der EKB 2 Staufen.

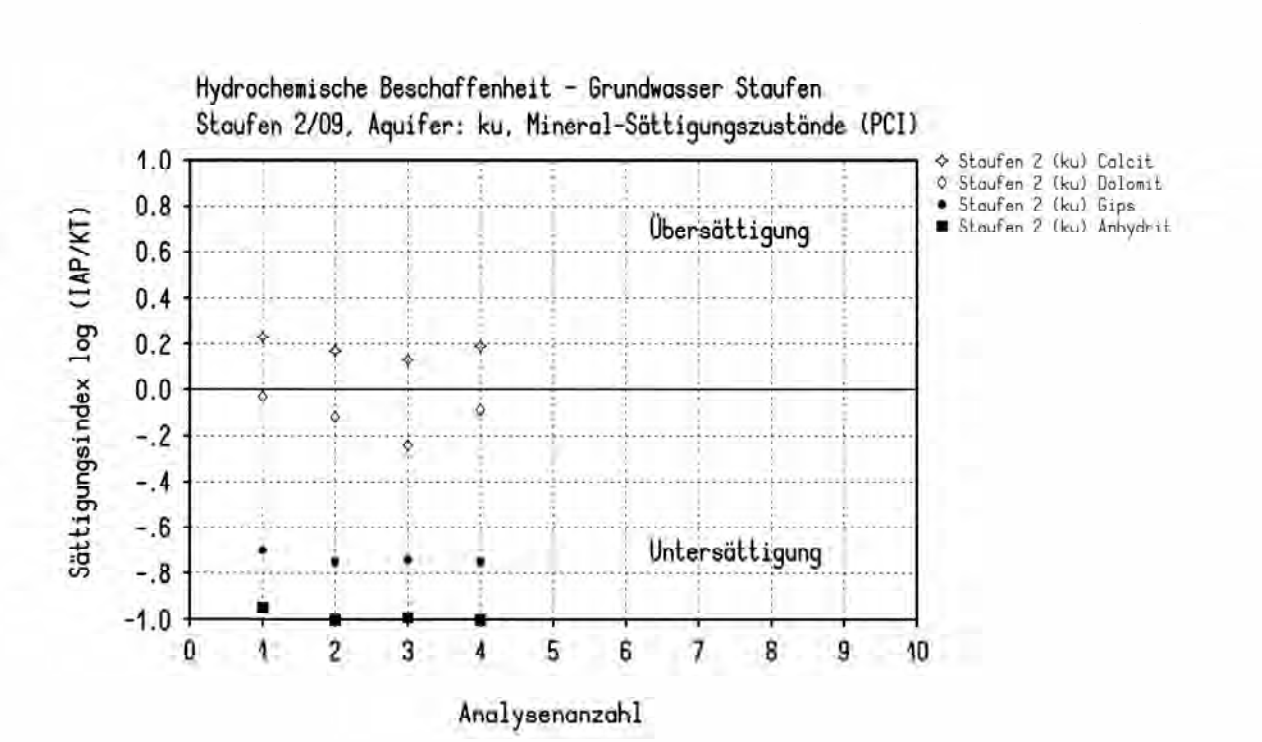
Die mit dem Programm PHREEQC berechneten Mineral-Sättigungszustände (Abb. 5.77 und Abb. 5.84) zeigen folgendes Bild: Hinsichtlich des Minerals Calcit besteht eine leichte Übersättigung. Calcit kann daher aus dem Grundwasser ausfallen. Dolomit ist gesättigt bis leicht untersättigt. Hinsichtlich der Minerale Gips und Anhydrit ist das Unterkeuper-Grundwasser untersättigt. Dieses Bild entspricht den hydrogeologischen Erwartungen, da im Unterkeuper Gips- und Anhydrit-Ablagerungen fehlen.

Abb 5.77: Mineral-Sättigungszustände im Grundwasser aus dem Unterkeuper der EKB 2.

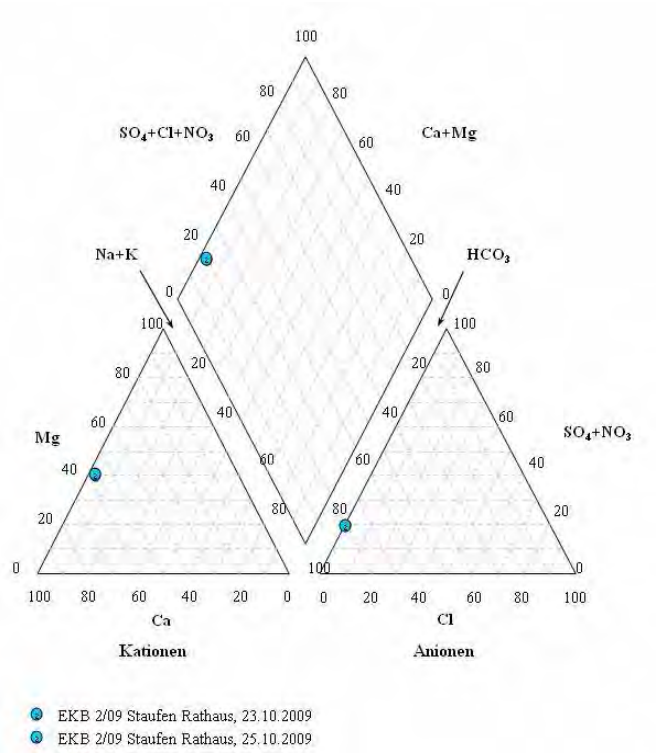
Das im **Oberen Muschelkalk** erschlossene Grundwasser (2 Analysen, 23. Oktober 2009, 25. Oktober 2009, PV4/EKB 2) ist **ein normal erdalkalisches, überwiegend hydrogenkarbonatisches Wasser** (PIPER-Diagramm, Typisierung nach FURTAK & LANGGUTH 1967, Abb. 5.78).

Abb. 5.78: PIPER-Diagramm: Grundwasser aus dem Oberen Muschelkalk (mo) der EKB 2 Staufen.

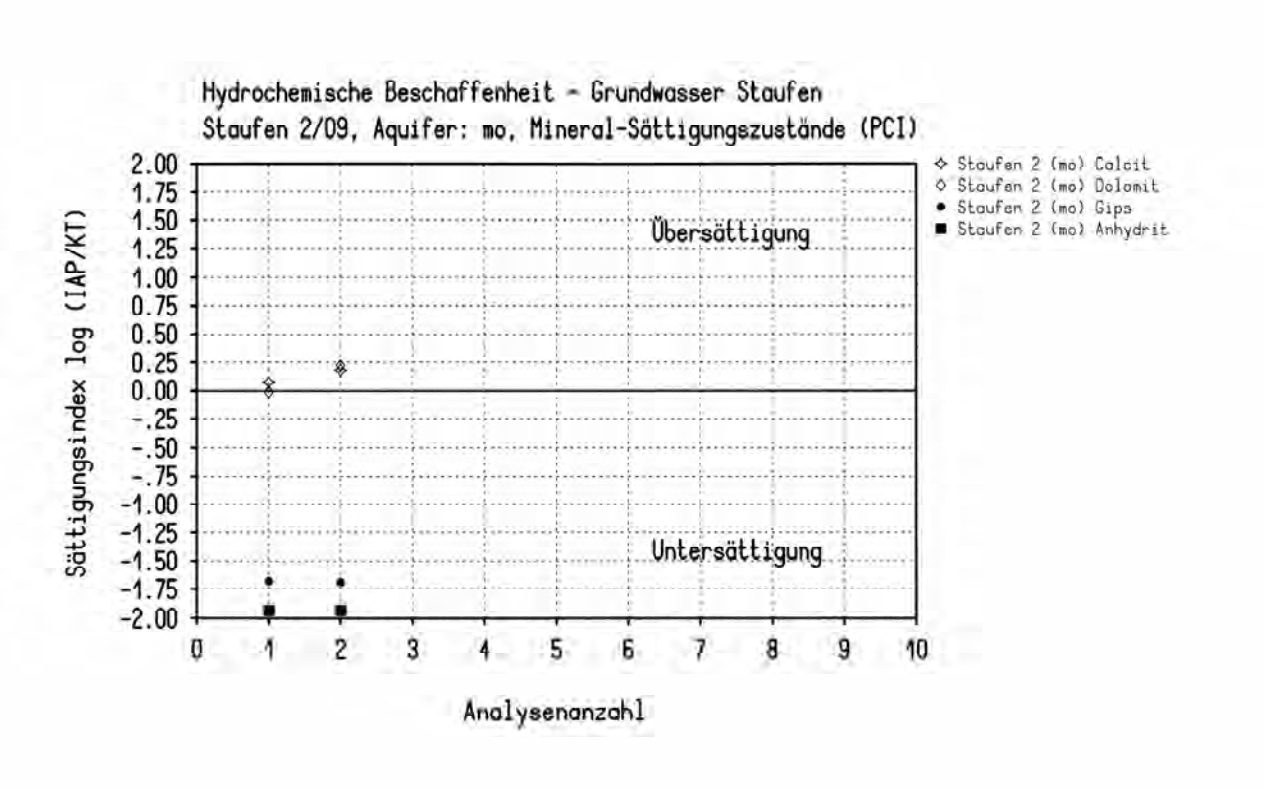
Die mit dem Programm PHREEQC berechneten Mineral-Sättigungszustände (Abb. 5.79 und Abb. 5.84) zeigen folgendes Bild: Hinsichtlich der Minerale Calcit und Dolomit besteht eine Sättigung bis leichte Übersättigung. Dies entspricht den hydrogeologischen Erwartungen, da der Grundwasserleiter Oberer Muschelkalk überwiegend aus diesen Mineralen aufgebaut ist. An Gips und Anhydrit ist das erschlossene Muschelkalk-Grundwasser stark untersättigt.

Abb. 5.79: Mineral-Sättigungszustände im Grundwasser aus dem Oberen Muschelkalk der EKB 2.

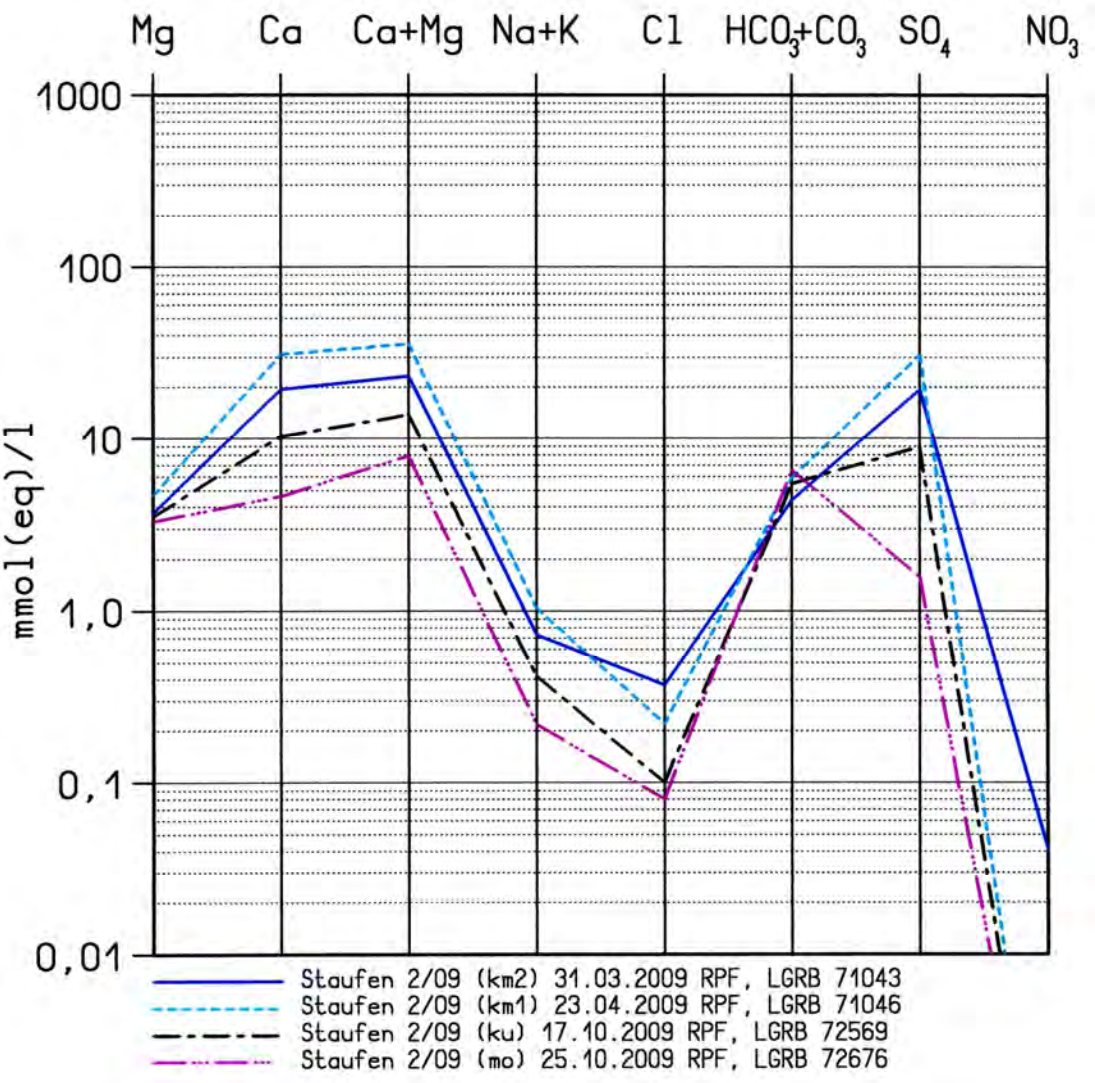
Abb. 5.80: SCHÖLLER-Diagramm mit jeweils einer repräsentativen Grundwasserprobe aus den vier Grundwasserstockwerken der EKB 2.

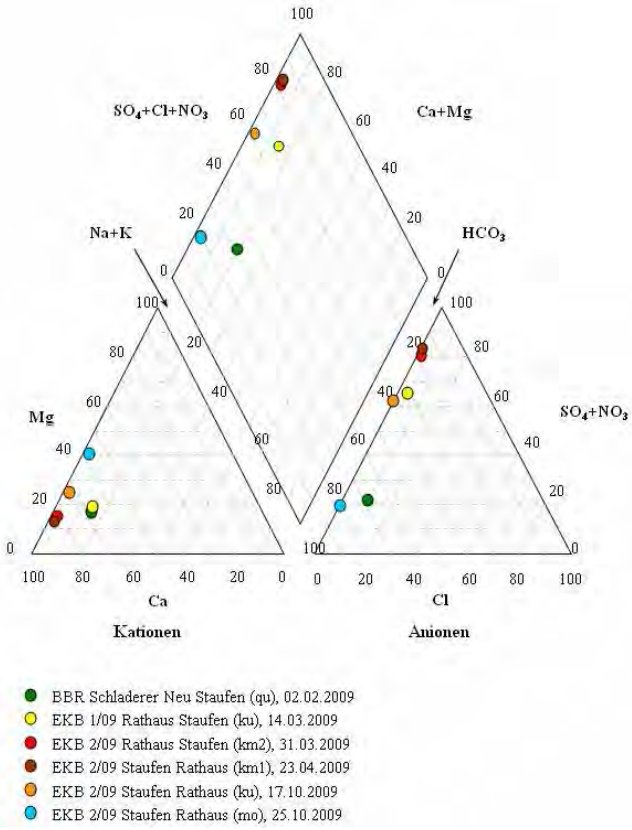
Abb. 5.81: PIPER-Diagramm mit jeweils einer repräsentativen Grundwasserprobe aus den untersuchten Grundwasservorkommen in Staufen.

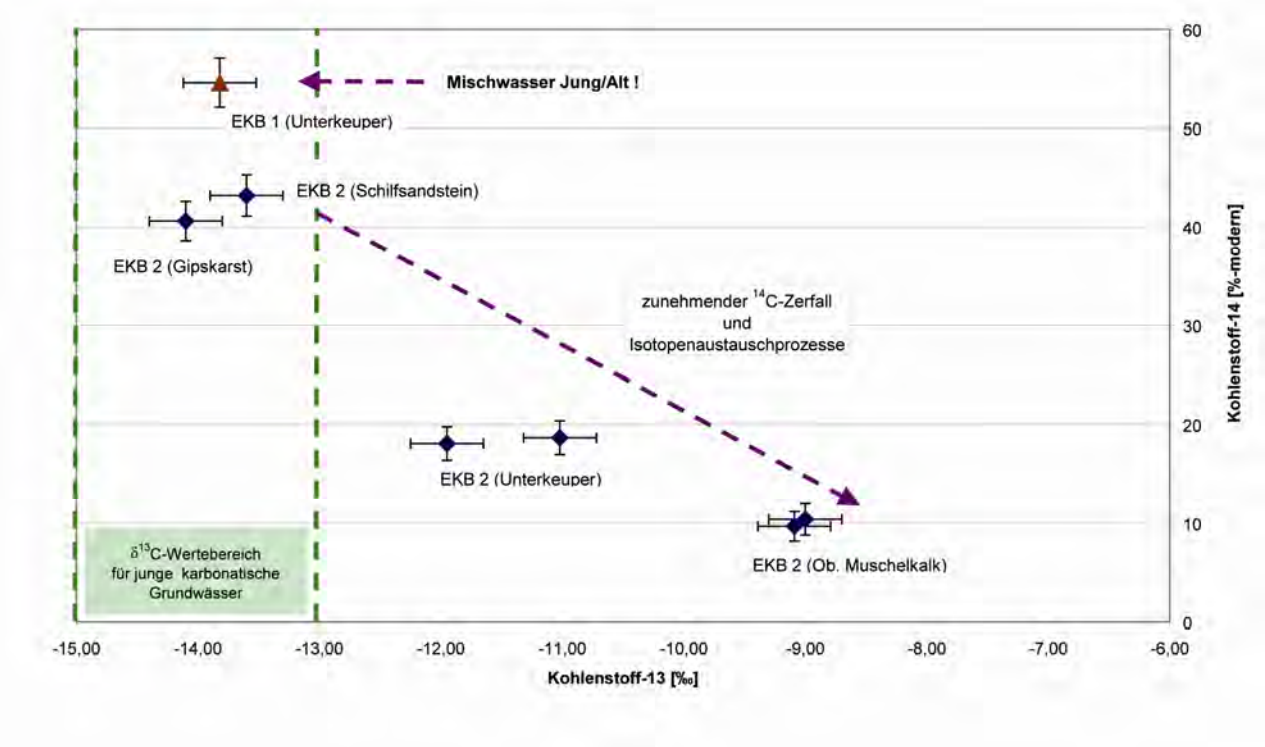
Abb. 5.82: Korrelationsdiagramm $^{13}C/^{14}C$ (aus dem Bericht der Fa. HYDROISOTOP vom 17. Dezember 2009).

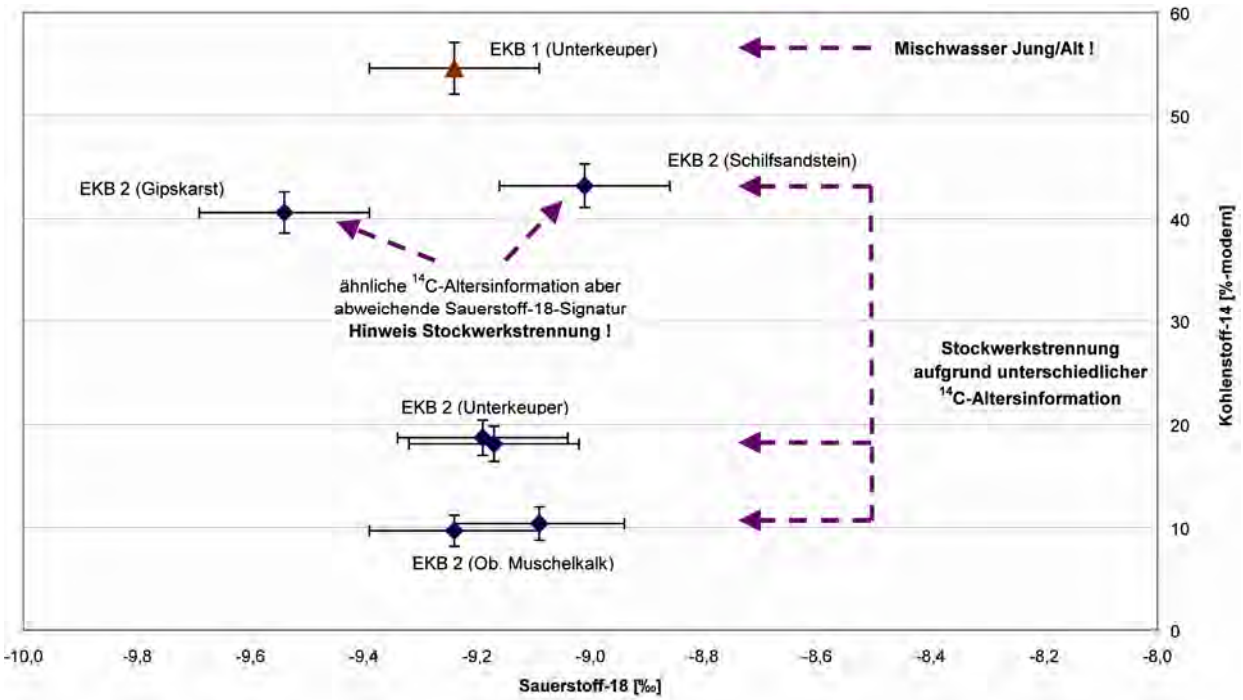
Abb. 5.83: Korrelationsdiagramm $^{18}O/^{14}C$. (aus dem Bericht der Fa. HYDROISOTOP vom 17. Dezember 2009).

Dies zeigt, dass das Grundwasser im Unterkeuper nicht maßgeblich an Lösungs- bzw. Umwandlungsprozessen des sulfatführenden Gipskeupers beteiligt ist und dass es nicht mit diesem Gebirgsabschnitt hydraulisch in Kontakt steht. Sofern dieses Grundwasser aufgrund des höheren hydraulischen Potentials an Kluft- und Zerrüttungszonen sowie sonstigen durchlässigen Bereichen in das überlagernde Grundwasserstockwerk des Gipskeupers aufsteigen kann, ist eine Sulfatgesteinslösung möglich. Aufgrund der unterschiedlichen hydrochemischen Beschaffenheit in den Gipskeuper- und Unterkeuper-Stockwerken sowie der unterschiedlichen Sauerstoff-18-Gehalte im Grundwasser dieser beiden Stockwerke ist jedoch zu folgern, dass der natürliche vertikale Grundwasseraustausch hier stark eingeschränkt ist. Isotopisch lässt sich aus den im Vergleich zum Schilfsandstein deutlich geringeren ^{14}C-Gehalten und der etwas schwereren Sauerstoff-18-Signatur eindeutig eine Stockwerkstrennung zum Gipskeuper ableiten (Abb. 5.83).

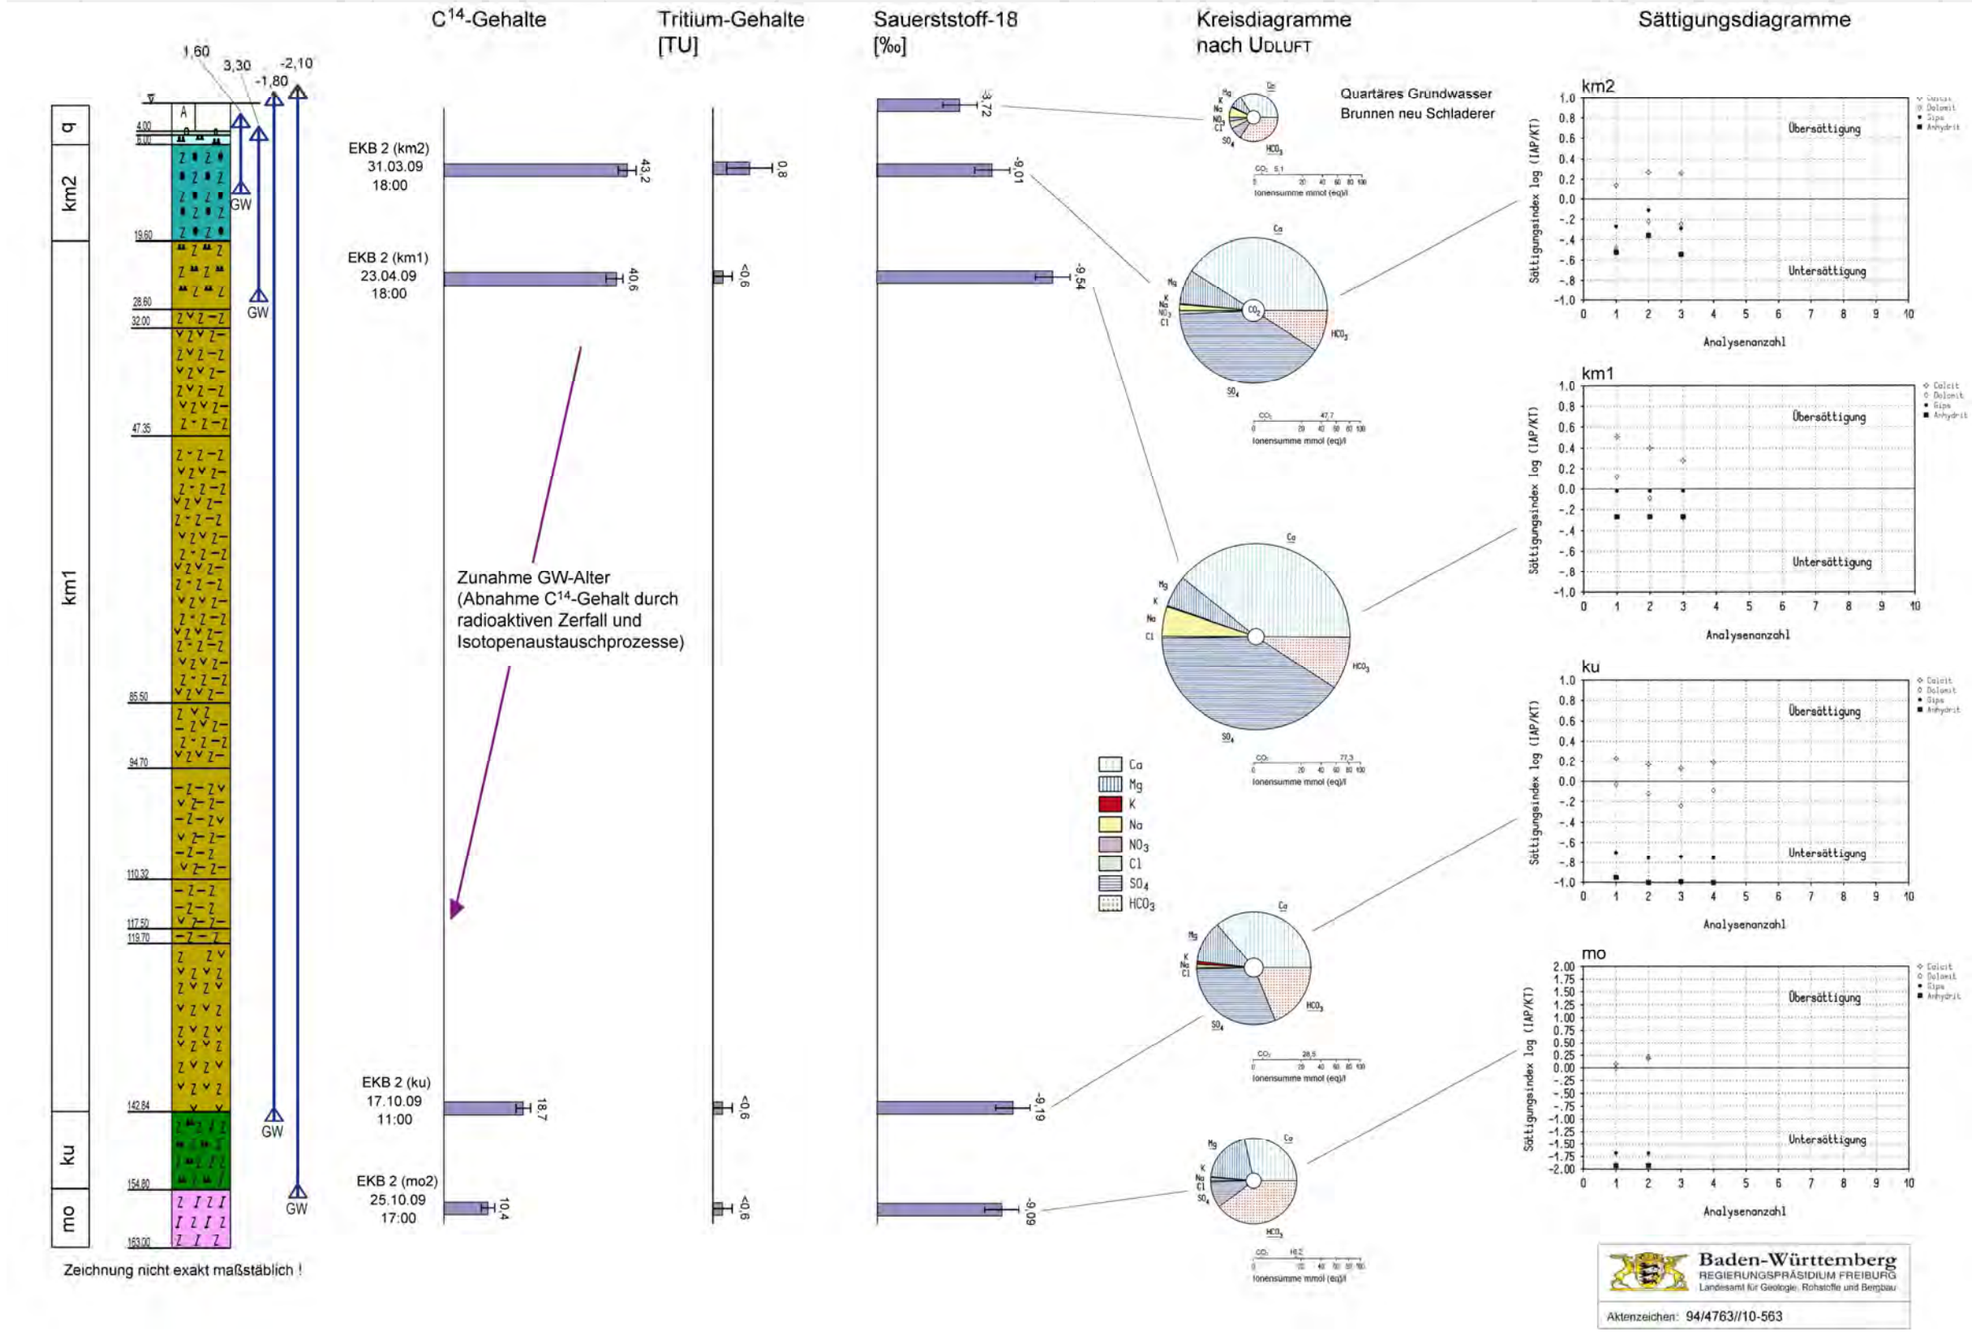
Abb. 5.84: Synoptische Darstellung der hydrochemischen und isotopenhydrologischen Untersuchungsergebnisse in der Erkundungsbohrung EKB 2.

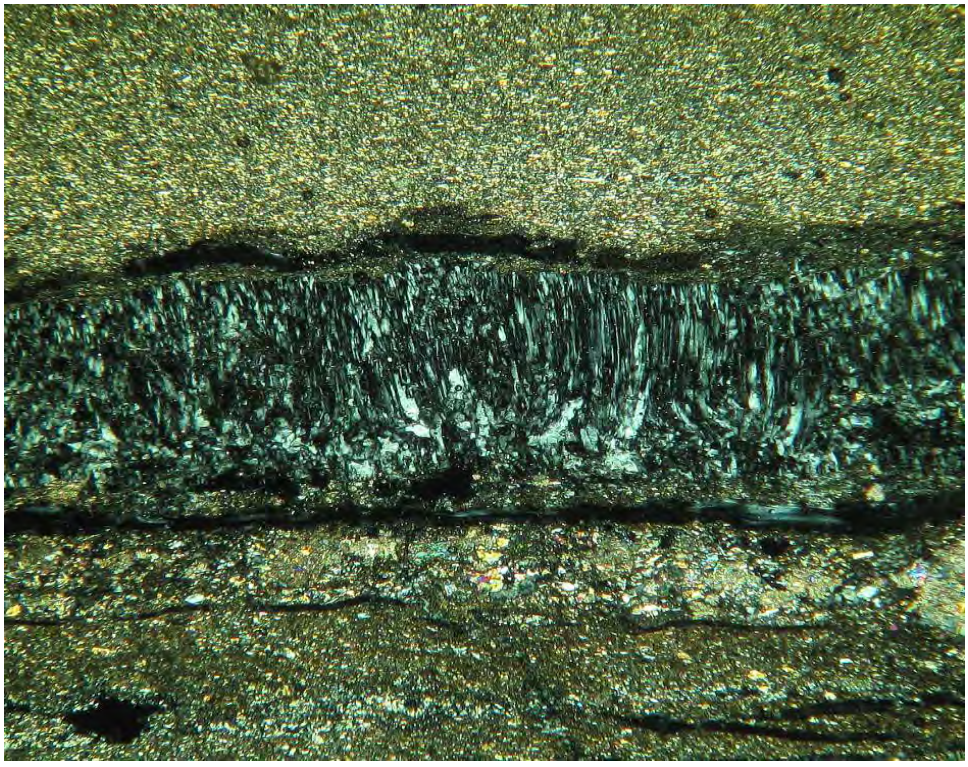
In Abb. 5.85 zeigt sich Fasergips als schichtparallele Füllung in feinen Schichtfugen von tonig-mergeligem Gestein. Die Fasergipskristalle stehen senkrecht auf den Trennflächen. In weiteren parallel verlaufenden Schichtfugen sind teilweise noch unverfüllte Bereiche (schwarz) erkennbar. Diese offenen Trennfugen weisen auf den noch andauernden Prozess der Fasergipsausscheidung im Mittleren Gipshorizont (MGH) hin.

Abb. 5.85: Dünnschliff an Kernprobe aus EKB 2 bei 66,3 m (32-fache Vergrößerung).

Direkte Anzeichen: Wie die Auswertung von Dünnschliffen (Abb. 5.854 bis Abb. 5.87) erbrachte, lassen sich in diesem Abschnitt unmittelbare Anzeichen einer rezenten Gipsbildung (Fasergips-Bildungen im Bereich feiner Schichtfugen in Tonsteinlagen) nachweisen.

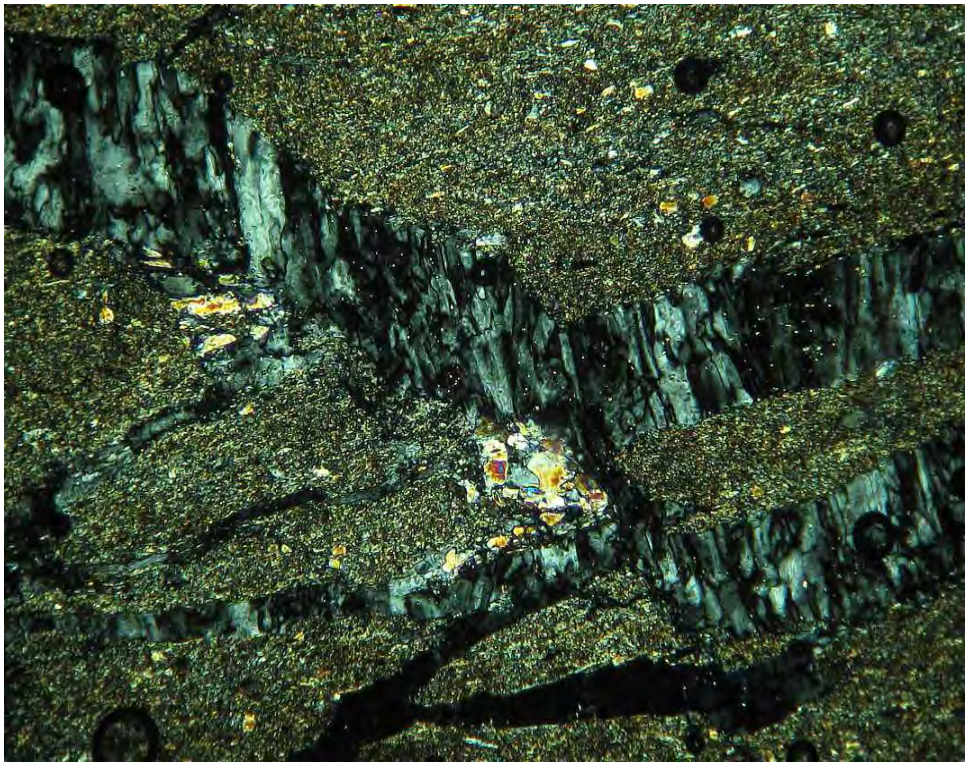
Auch in Abb. 5.86 lassen sich Fasergipsausscheidungen in Schichtfugen und diagonal bis schräg verlaufenden feinen Rissen erkennen. Auch in dieser Abbildung sind noch Teile des Klufthohlraumes unverfüllt.

Abb. 5.86: Dünnschliff an Kernprobe aus EKB 2 bei 66,3 m (32-fache Vergrößerung).

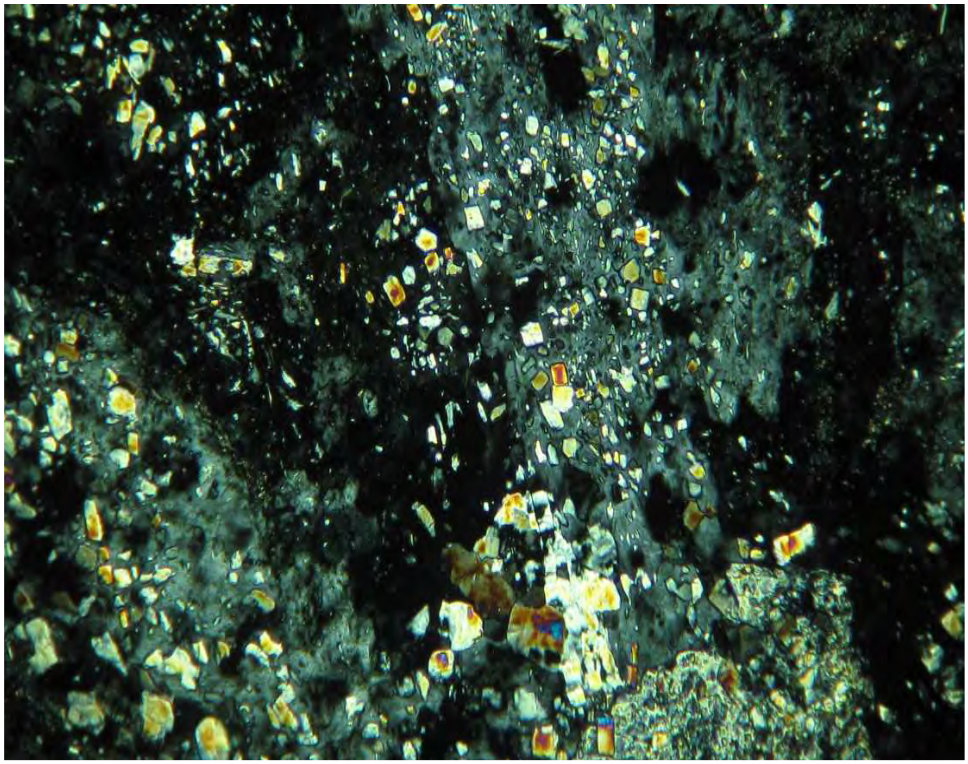
In Abb. 5.87 (70,55 m) ist eine flächenhafte Verdrängung von Anhydrit (gelblich bis bunte hypidiomorphe Kristalle) durch Gips (graue bis fast schwarze Matrix) sichtbar, wobei im Gegensatz zu den Abb. 5.85 und 5.86 keine unmittelbare Aussage über das Bildungsalter getroffen werden kann. Die Probe stammt jedoch aus dem Quellhebungsbereich (gemessene Temperaturanomalie).

Abb. 5.87: Dünnschliff an Kernprobe aus EKB 2 bei 70,55 m (32-fache Vergrößerung).

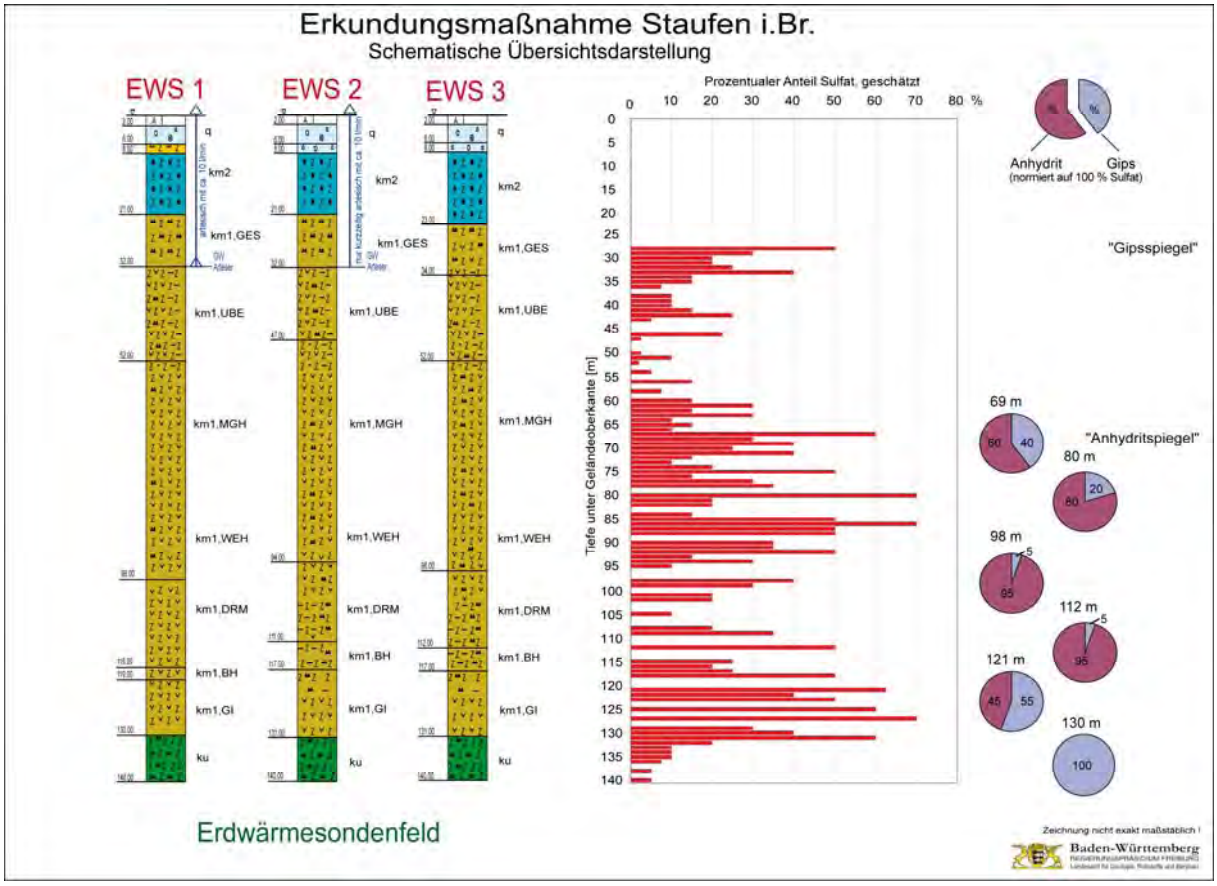
Der Mittlere Gipshorizont (MGH) und der Weinsberg-Horizont (WEH) reichen in der EWS 1 bis 98 m u. GOK, in der EWS 2 bis 94 m u. GOK und in der EWS 3 bis 96 m u. GOK. Sie bestehen aus einer Wechselfolge von glimmerführenden dolomitischen Schlufftonsteinen und Gips bzw. im unteren Teil aus Anhydrit und Gips (Abb. 6.1).

von Gips und nicht durch Hydratation von Anhydrit) und Anhydrit im Sulfatgestein in ausgewählten Proben des Bohrgutes durch Röntgenuntersuchungen bestimmt. Die Ergebnisse sind in der Abb. 6.1 dargestellt.

Abb. 6.1: Graphische Darstellung der Schichtabfolge der EWS 1 bis EWS 3; Gips- und Anhydrit-Anteile (halbquantitativ) in der Erdwärmesondenbohrung EWS 3 röntgenographisch bestimmt. Prozentualer Anteil an Sulfat nach Augenschein abgeschätzt.

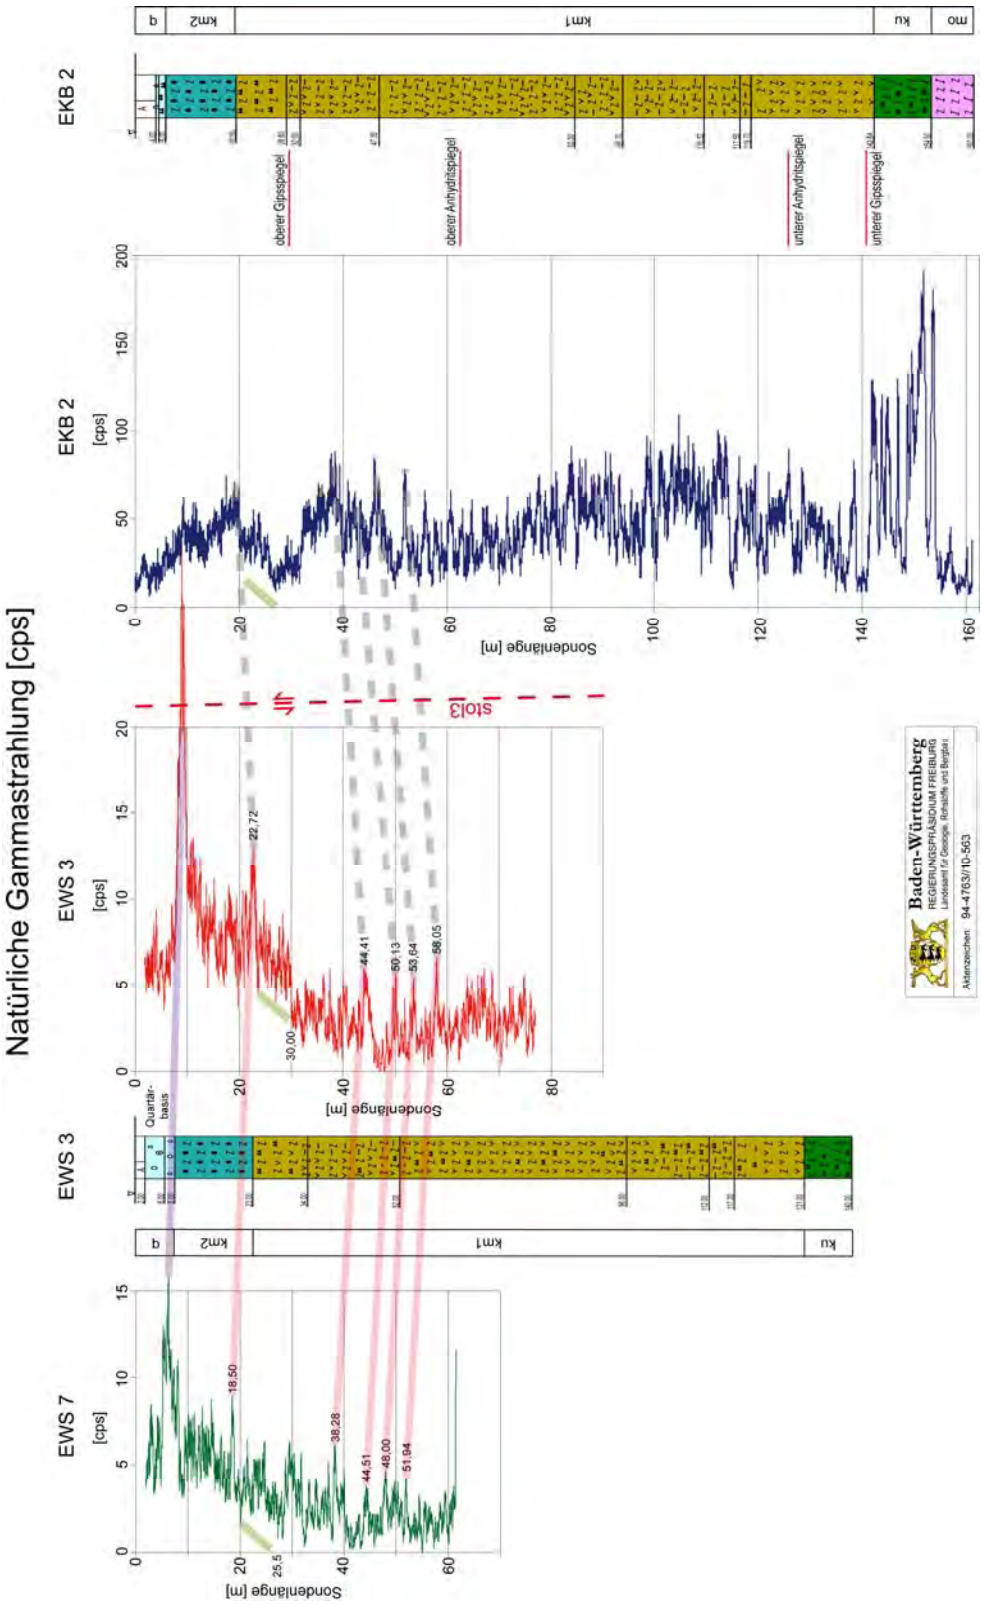
Die Messergebnisse der natürlichen Gammastrahlung in EWS 3 und EWS 7 wurden mit denen in der Erkundungsbohrung EKB 2 parallelisiert (Abb. 6.2). Aufgrund unterschiedlicher Messsonden und unterschiedlicher Bohrlochgeometrien weichen die Zählraten in den Erdwärmesonden deutlich von denen der Erkundungsbohrung EBK 2 ab.

Abb. 6.2: Korrelation der Bohrprofile und der Ergebnisse der natürlichen Gammastrahlung in den EWS 3 und EWS 7 sowie in der EKB 2.

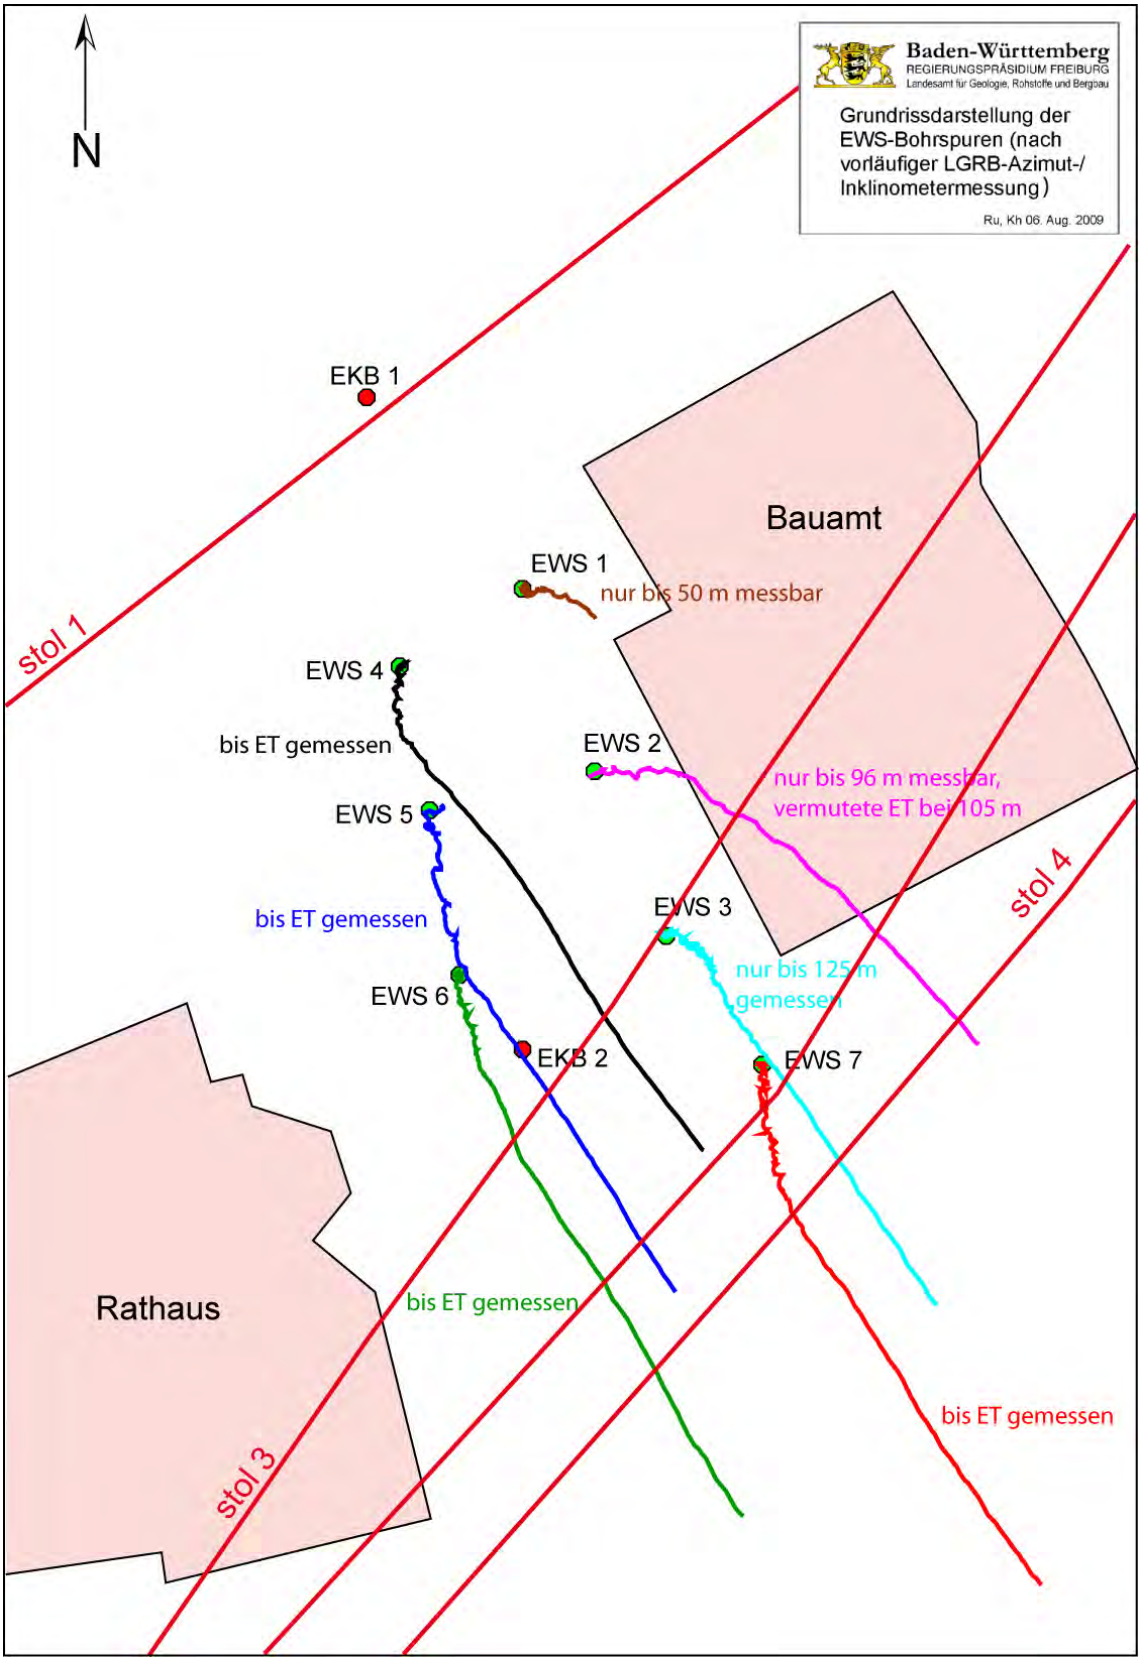
In Abb. 6.4 sind die Ergebnisse der Raumlagemessungen in Projektion auf die Geländeoberfläche dargestellt. In dieser Abbildung wird veranschaulicht, dass die Erdwärmesondenbohrungen EWS 1 bis EWS 7 in ihrer Raumlagenrichtung stark nach Südosten abweichen. Die EWS 1 weicht ab einer Sondenlänge von 20 m bis 30 m stark von der Vertikalen ab. Die EWS 2 weicht von Anbeginn, vor allem aber ab 20 m stark von der Vertikalen ab. Die übrigen Erdwärmesonden EWS 3 bis EWS 7 verlaufen in ihren ursprünglichen Verrohrungsstrecken (d. h. bis ca. 70 m - 80 m) noch weitgehend vertikal, um darunter sehr stark von der Vertikalen abzuweichen (im tiefsten Abschnitt bis 40° aus der Vertikalen). Diese Bohrabweichung erklärt sich daraus, dass sich das vergleichsweise flexible Bohrgestänge nach Verlassen der Verrohrung mit dem Bohrmeißel zunehmend senkrecht auf die Schichtflächen eingestellt hat.

Bei den Erdwärmesonden EWS 6 und EWS 7 beträgt der horizontale Abstand zwischen Bohransatzpunkt und Bohrendpunkt ca. 20 m, bei den übrigen Sonden wurden Abweichungen von Ansatz- und Endpunkt um 15 m gemessen. Die in der Rathausgasse angesetzte EWS 7 unterfährt das benachbarte Wohngebäude und endet unter der Kirchstraße. Auch weitere Erdwärmesonden verlassen die städtischen Grundstücksgrenzen und enden unter privaten Gebäuden.

Abb. 6.4: Grundrissdarstellung der EWS-Bohrspuren durch das RPF/LGRB (Inklinometer-/ Azimutmessung).

Ein Beleg für die Abweichungen der Sonden ergibt sich aus dem in Kap. 5.2.1 beschriebenen Ereignis, bei dem am 04. August 2009 in der Erkundungsbohrung EBK 2, die ihrerseits eine Bohrabweichung von durchschnittlich 3° aus der Vertikalen (Abweichung nach Südost) aufweist, bei einer Bohrteufe zwischen 117,5 m u. GOK und 118,1 m u. GOK die Erdwärmesonde EWS 5 zufällig angebohrt wurde. Wie Abb. 6.4 zu entnehmen ist, kreuzt die Bohrspur der Erdwärmesonde EWS 5 die der Erkundungsbohrung EKB 2.

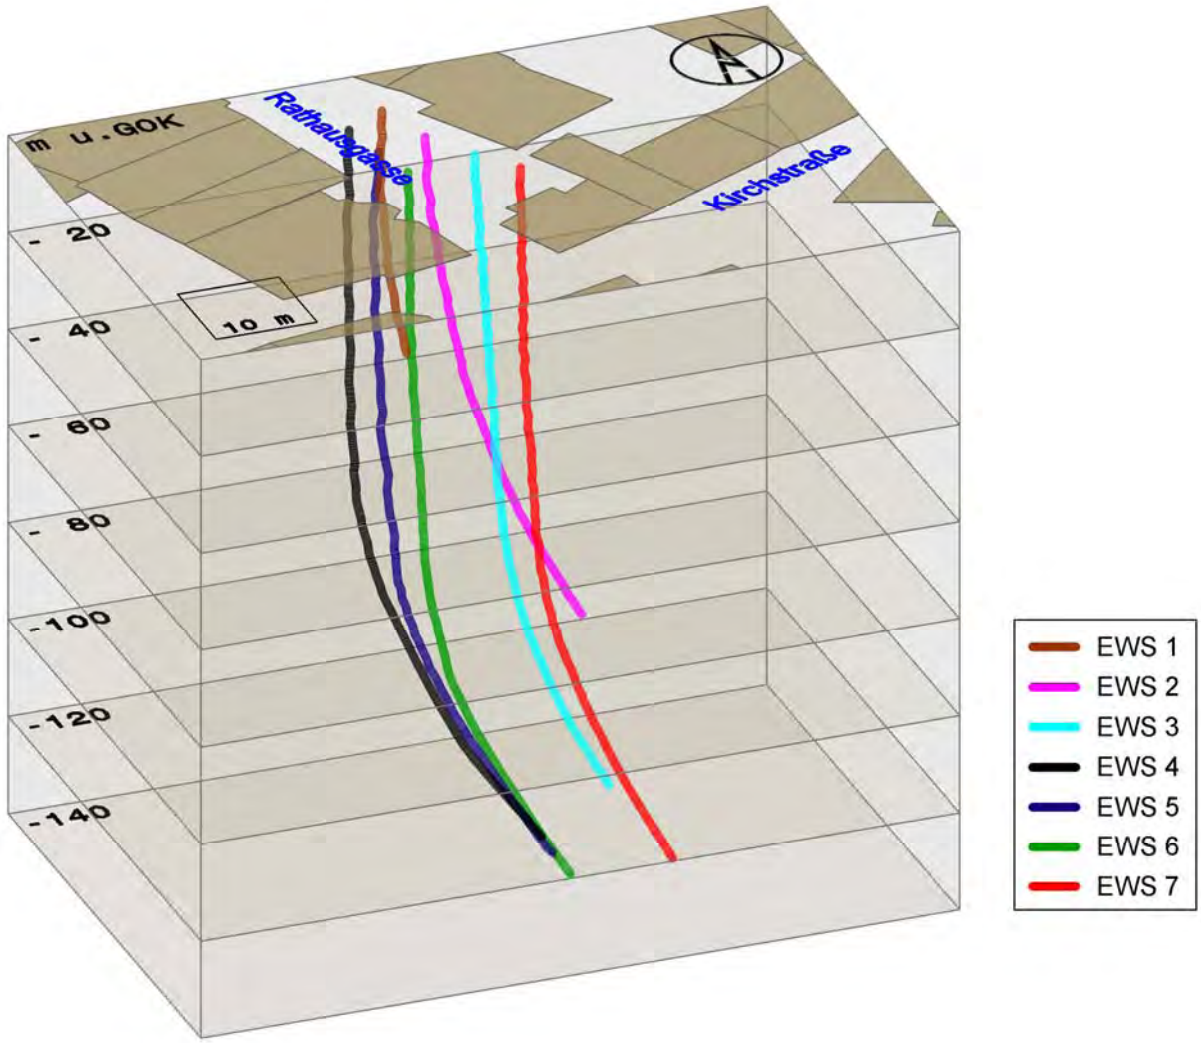
Abb. 6.5: Räumlicher Verlauf der Erdwärmesondenbohrungen EWS 1 bis EWS 7.

In Abb. 6.5 ist der räumliche Verlauf der Erdwärmesondenbohrungen dreidimensional dargestellt. Wie die Auswertung ergab, beträgt der geringste Abstand einzelner Erdwärmesonden zueinander nur 2 m.

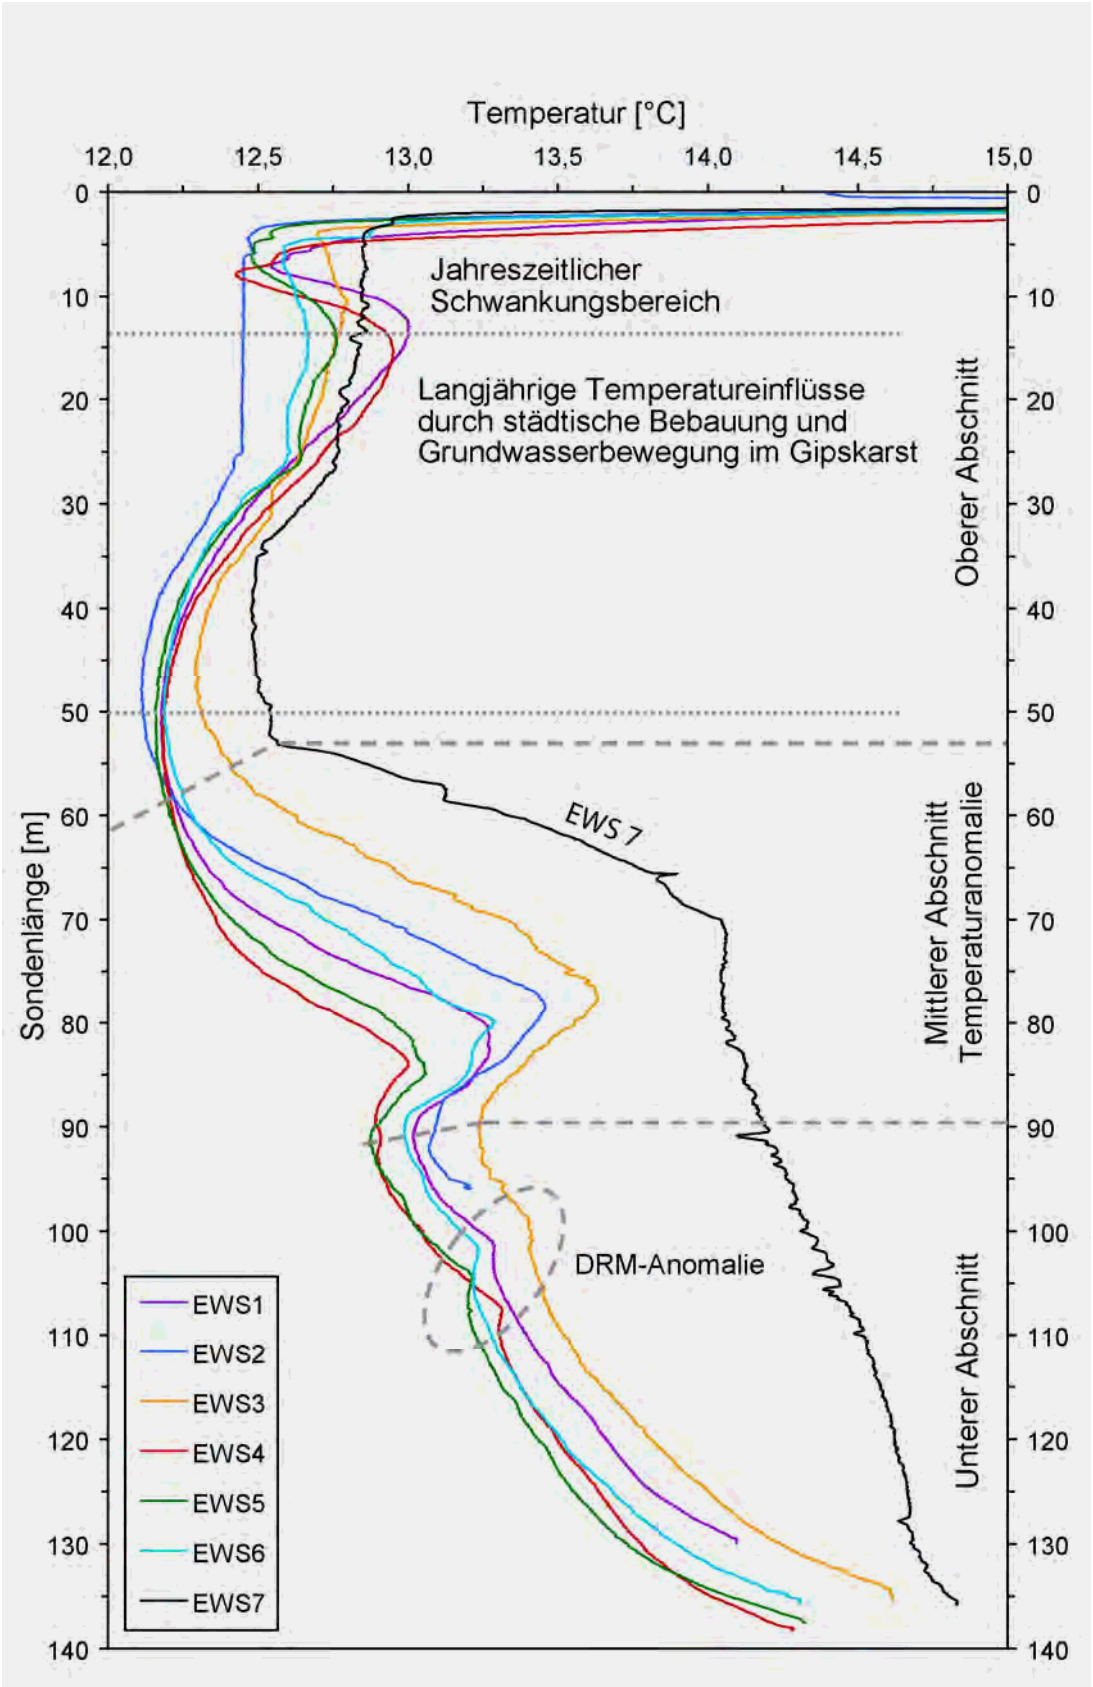
Beachtenswert ist, dass das vertikale Temperaturprofil der Erdwärmesonde EWS 7 von denen der Erdwärmesonden EWS 1 bis EWS 6 vollständig abweicht. Die geringen (zwischen 135 m und 70 m) bzw. weitgehend fehlenden Gradienten (zwischen 53 m und 33 m sowie 25 m und 5 m) belegen einen Grundwasserfluss in einem zumindest abschnittsweise undichten Ringraum.

Abb. 6.8: Ruhetemperaturprofile in den Erdwärmesonden EWS 1 bis EWS 7 (12. Juni 2008).

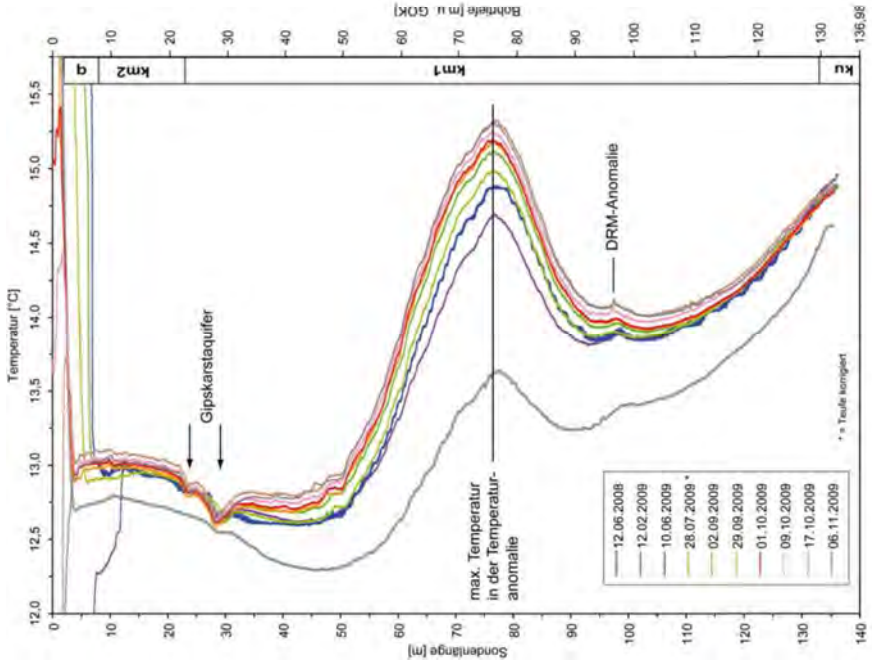
Abb. 6.12: Temperaturprofile und wichtige Angaben zur Erdwärmesonde EWS 3.

Anzahl der Messungen	Tiefenlage der Temperatur-anomalie	Maximaltemperatur der Temperatur-anomalie und Tem-peratur bei erreich-ter Sondentiefe	Tiefenlage der DRM-Anomalie	Max. Tempe-raturdifferenz zwischen 12. Februar 2009 und 17. Oktober 2009
3	54 m - 93 m	14,17 °C (17.10.2009) 14,81 °C (137 m)	108 m	0,2 °C

Temperaturdifferenz zwischen 12. Juni 2008 und den Folgemessungen messtechnisch bedingt
