Geologische Untersuchungen von Baugrundhebungen im Bereich des Erdwärmesondenfeldes beim Rathaus in der historischen Altstadt von Staufen i. Br.

Sachstandsbericht

Az.: 94-4763//10-563

01.03.2010

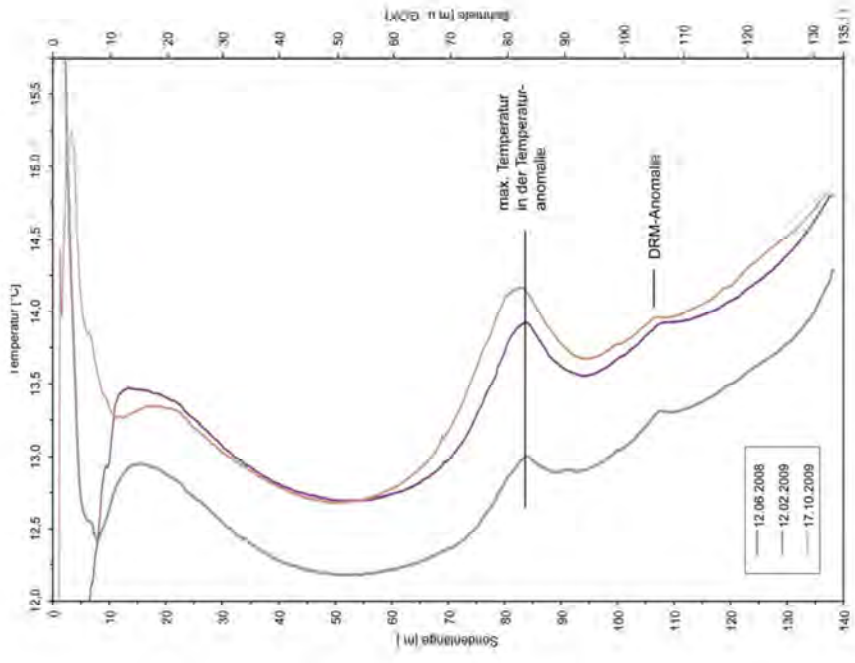
Abb. 6.13: Temperaturprofile und wichtige Angaben zur Erdwärmesonde EWS 4.

Anzahl der Messungen	Tiefenlage der Temperaturanomalie	Maximaltemperatur der Temperaturanomalie und Temperatur bei erreichter Sondentiefe	Tiefenlage der DRM-Anomalie	Max. Temperaturdifferenz zwischen 12. Februar 2009 und 17. Oktober 2009
4	53 m - 94 m	14,40 °C (17.10.2009) 14,55 °C (117,9 m)	105 m	0,3 °C

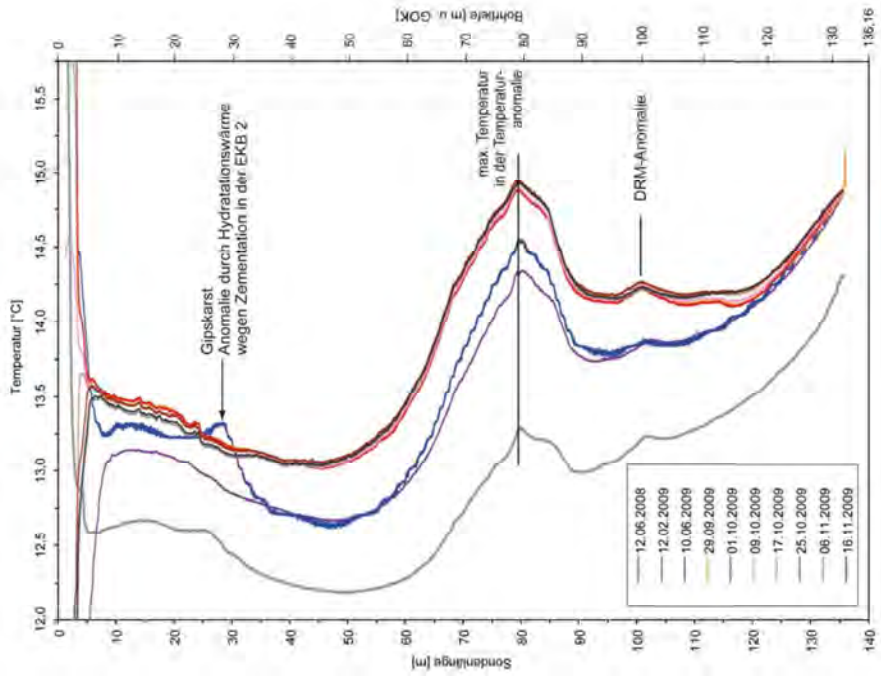
Abb. 6.15: Temperaturprofile und wichtige Angaben zur Erdwärmesonde EWS 6.

Anzahl der Messungen	Tiefenlage der Temperatur-anomalie	Maximaltemperatur der Temperatur-anomalie und Tem-peratur bei erreich-ter Sondentiefe	Tiefenlage der DRM-Anomalie	Max. Tempe-raturdifferenz zwischen 12. Februar 2009 und 17. Oktober 2009
11	48 m - 78 m	15,72 °C (06.11.2009) 14,90 °C (135 m)	fehlt	0,7 °C

Die EWS 6 liegt der Erkundungsbohrung EKB 2 am nächsten (Minimalabstand der Bohrspuren nur 2 m). In Folge dessen zeichnen sich in ihr bohrbedingte Wärmeeinträge (Temperatur der Bohrspülung, mehrfache Zementagen) am deutlichsten ab (Abb. 6.18).

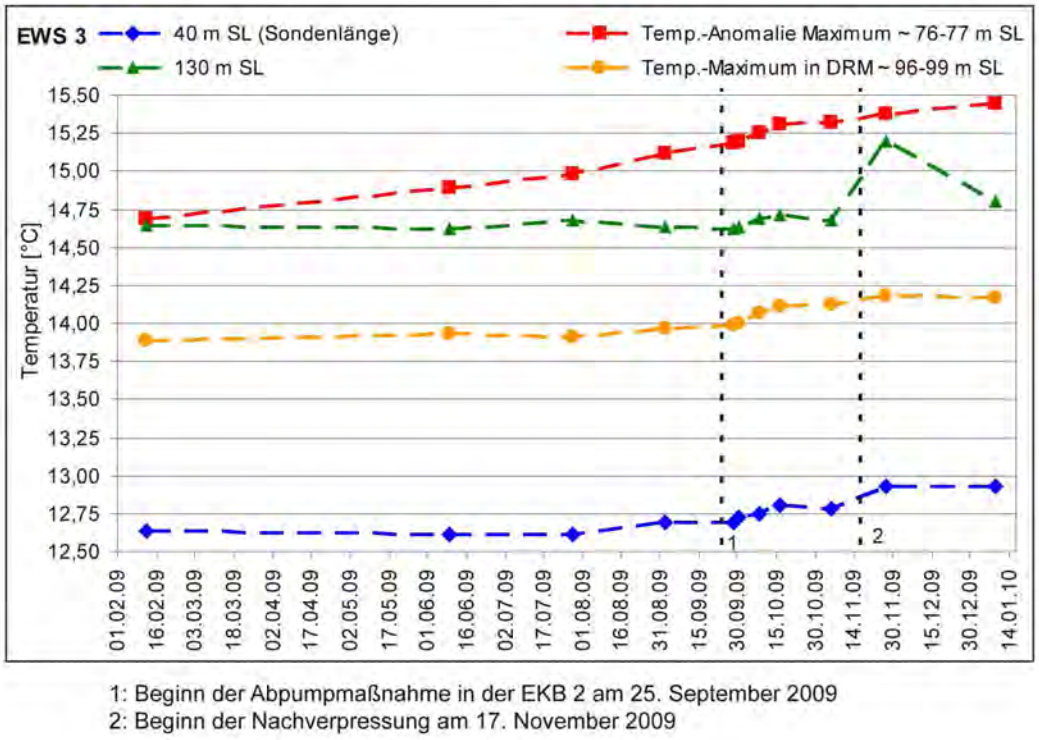
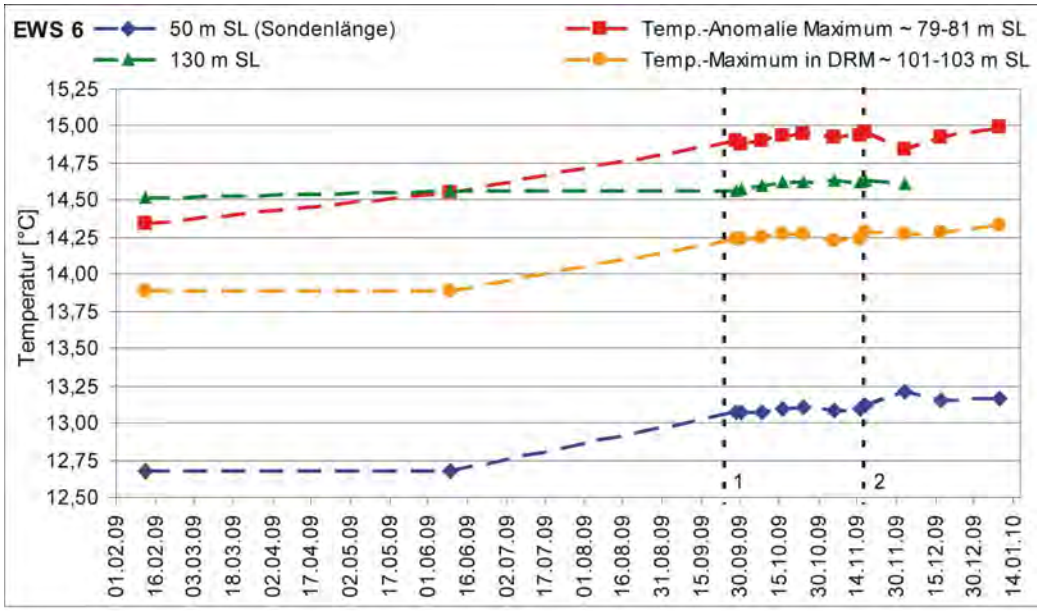
Abb. 6.17: EWS 3: Zeitliche Entwicklung der Temperaturen in vier Referenztiefen auf der Grundlage der Ruhe-Temperaturprofile.

Mit dem Beginn der Nachverpressung der Erdwärmesonden zeichnet sich vor allem in der EWS 7 in allen Referenztiefen und in der EWS 3 in 130 m Referenztiefe ein markanter Temperaturanstieg ab. Dieser ist auf die Abbindewärme des in den Ringraum injizierten Zementes zurückzuführen. Die Temperaturentwicklung in EWS 7 belegt, dass mit der Injektionsmaßnahme weitgehend der gesamte Ringraum erreicht wurde (vgl. Abb. 8.5).

1: Beginn der Abpumpmaßnahme in der EKB 2 am 25. September 2009
2: Beginn der Nachverpressung am 17. November 2009

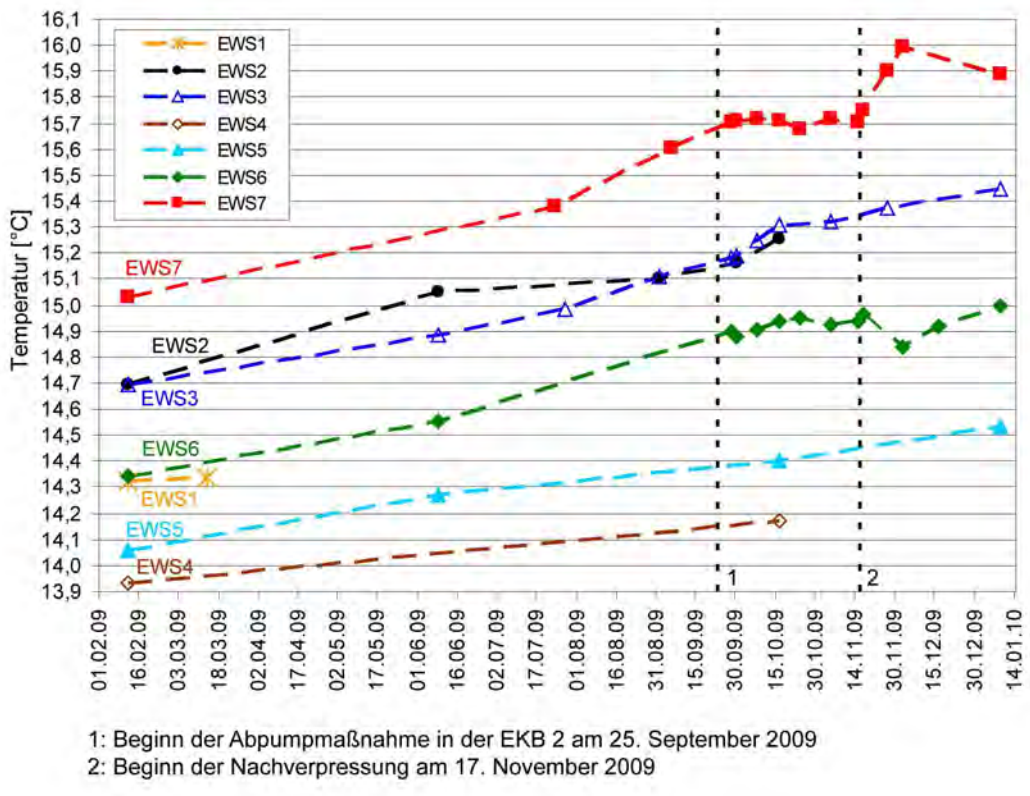
Abb. 6.20: Vergleichende Darstellung der zeitlichen Entwicklung der maximalen Temperaturen in der Temperaturanomalie in EWS 1 bis EWS 7.

In der Abb. 6.20 sind die Temperaturentwicklungen in den Temperaturmaxima der sieben EWS zwischen dem 12. Februar 2009 (Referenzmessung) und dem 9. Januar 2010 dargestellt. Die EWS 1 war seit dem 14. März 2009 nur noch bis in 50 m Tiefe messbar. In den EWS 2, 3, 6 und 7 betrug der Temperaturanstieg während des achtmonatigen Zeitraums vom 12. Februar 2009 bis 17. Oktober 2009 etwa 0,6 °C bis 0,7 °C. In den EWS 4 und 5 betrug der Anstieg i m gleichen Zeitraum nur 0,2 °C bis 0,3 °C. Die deutlichen Temperaturanstiege seit dem 17. November sind auf die Injektionsmaßnahmen in den Erdwärmesonden zurückzuführen.

Die rückwärtige Extrapolation der Temperaturen von der ersten Messung im Juni 2008 bis zum Beginn der Erdwärmesondenbohrungen im September 2007 lässt einen ähnlich ausgebildeten Temperaturanstieg vermuten (Annahme: Temperaturprofil war normal ausgebildet). Somit sind die Temperaturen in den EWS 2, 3, 6 und 7 seit Abschluss der EWS-Bohrungen weitgehend linear um etwa 0,08 °C pro Monat gestiegen.

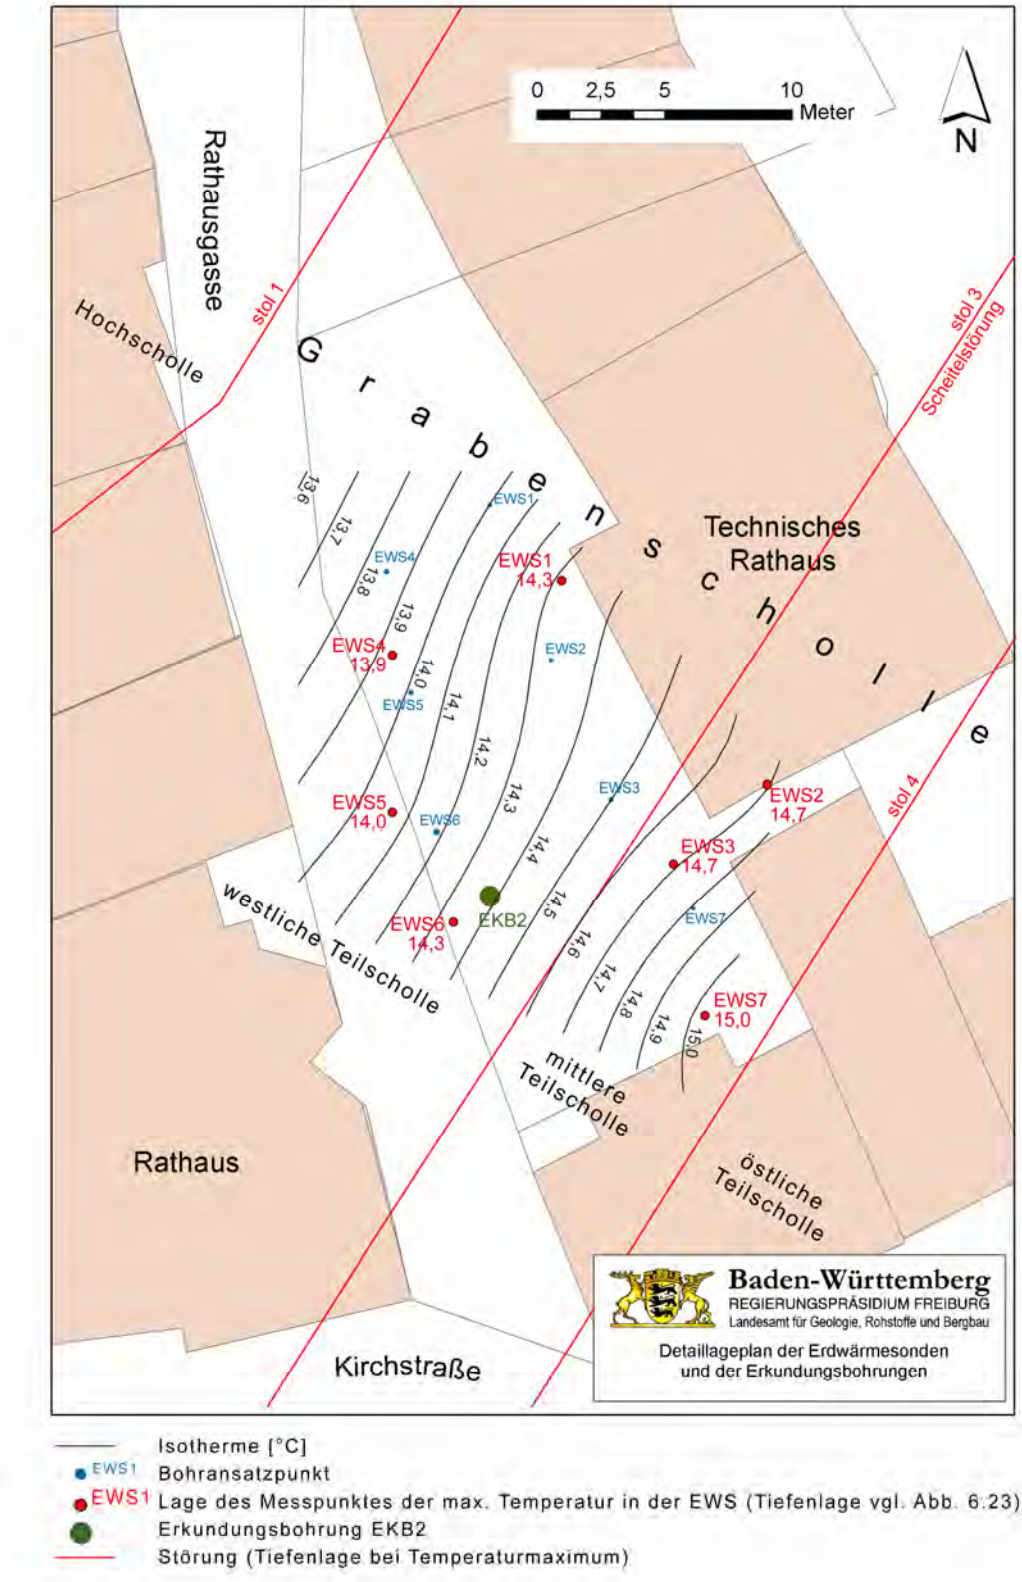
Abb. 6.21: Temperaturverteilung im Untergrund des Erdwärmesondenfeldes am Stichtag 12. Februar 2009 (Tiefenbezug: Maximaltemperatur der Temperaturanomalie, die Bezugspunkte wurden lagekorrigiert).

Abb. 6.21 zeigt das Temperaturfeld im Erdwärmesondenfeld. Grundlage ist die Maximaltemperatur der Temperaturanomalien in den jeweiligen Erdwärmesonden für die Messung am 12. Februar 2009 (vgl. Tab. 6.6). Da die EWS-Bohrungen im unteren Abschnitt stark von der Vertikalen abweichen, wurde die tatsächliche Raumlage des Temperaturmaximums mit dem Raummodell ermittelt und auf Geländeniveau projiziert. Dies führt zu den dargestellten Lageverschiebungen zwischen den Stützpunkten des Temperaturfeldes und den Bohransatzpunkten der Erdwärmesonden.

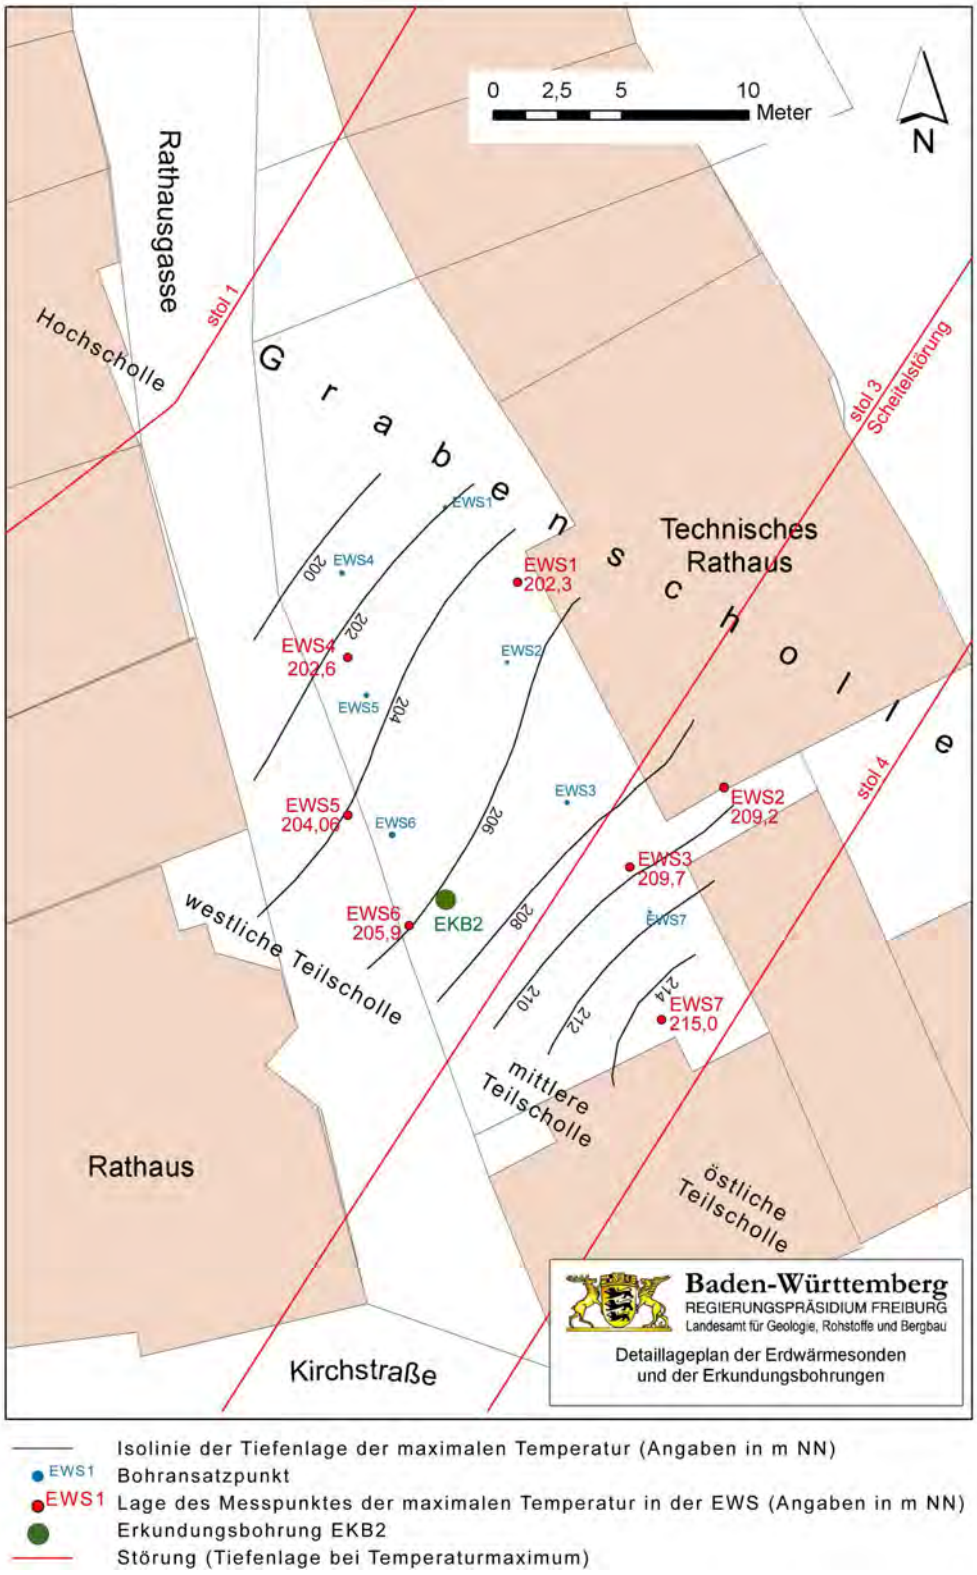
Abb. 6.22: Raumlage der Temperaturmaxima in den Temperaturanomalien.

In der Abb. 6.22 sind die Tiefenlagen der Maximaltemperaturen in den Temperaturanomalien der Erdwärmesonden in Meter über NN eingetragen. Die Lagekorrektur der Stützstellen erfolgte wie oben beschrieben. Die daraus konstruierten Isolinien bilden eine Fläche ab, die ausgehend von der EWS 7 ein Gefälle zur EWS 4 aufweist. Diese Einfallsrichtung entspricht in etwa dem Schichteinfallen innerhalb der Grabenscholle, auf der die EWS 1, 4, 5 und 6 liegen.

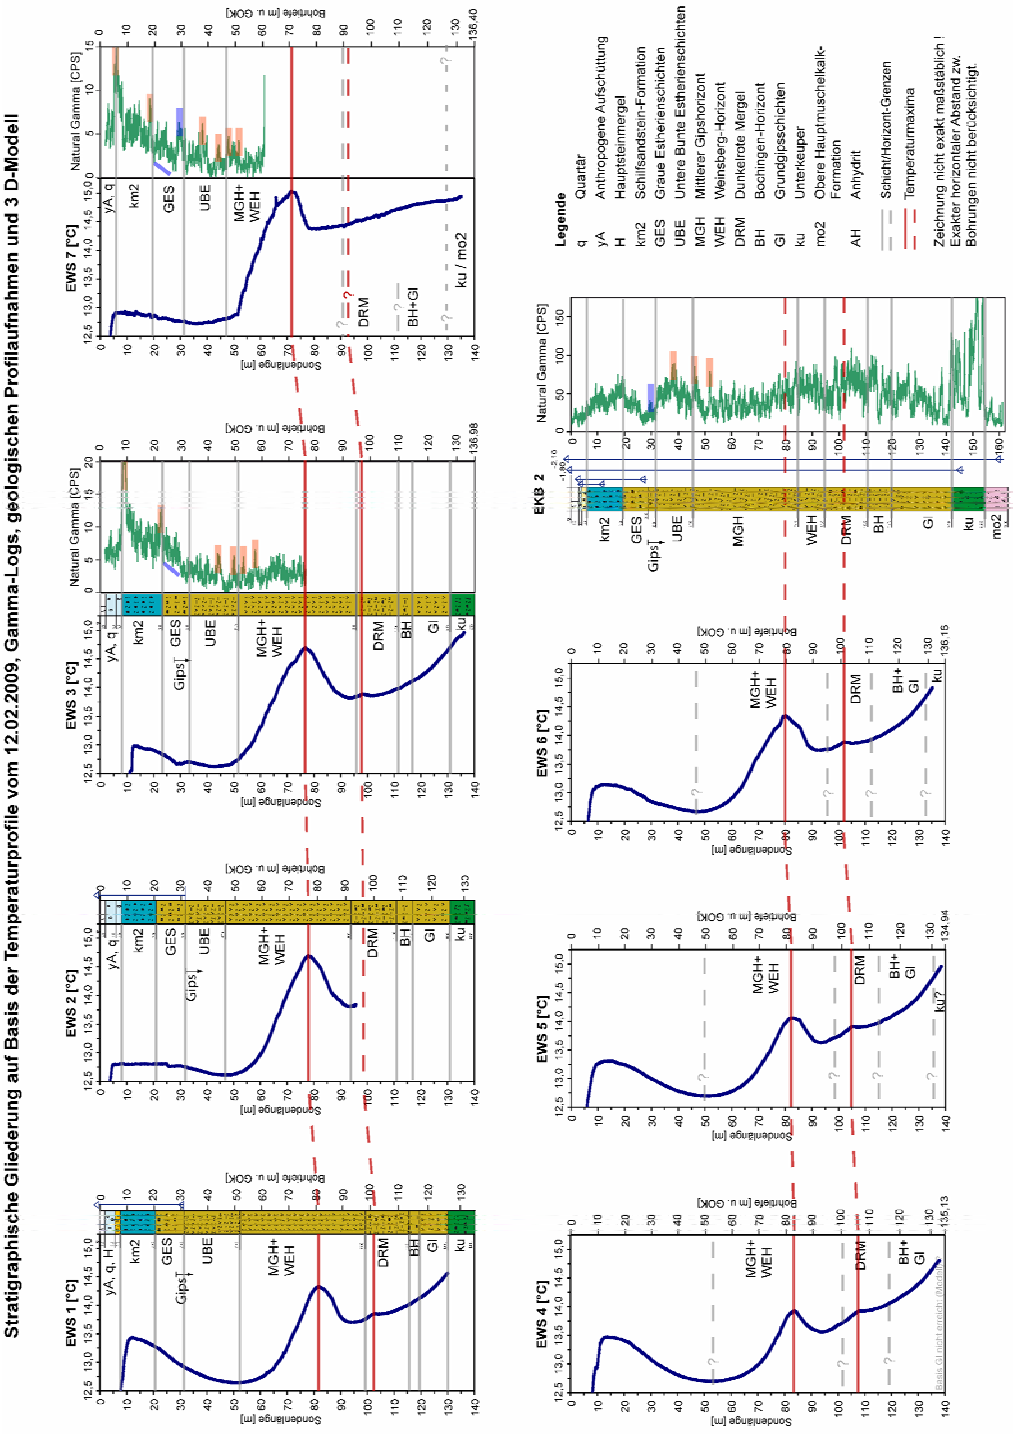
Abb. 6.23: Stratigraphische Gliederung der EWS-Bohrungen auf Basis der Temperaturprofile vom 12. Februar 2009, der Gamma-Logs, der geologischen Profilaufnahmen und des 3D-Modells.

Zur stratigraphischen Gliederung aller Erdwärmesondenbohrungen sind in Abb. 6.23 für die sieben Erdwärmesonden die Ruhetemperaturprofilmessungen vom 12. Februar 2009 und - wo vorhanden - geologische Schichtprofile und Gamma-Logs gemeinsam dargestellt. Als weitere Grundlage wurden das Schichtprofil und das Gamma-Log der Erkundungsbohrung EKB 2 herangezogen.

Aus der Abb. 6.23 ergibt sich, dass das Maximum der Temperaturanomalie wenige Meter über dem Weinsberg-Horizont liegt. Die gesamte Temperaturanomalie umfasst somit den oberen Teil des Weinsberg - Horizonts und nahezu den gesamten Mittleren Gipshorizonts. Die ca. 20 m bis 25 m tiefer liegende kleinere Anomalie befindet sich im Niveau der Dunkelroten Mergel (DRM-Anomalie).

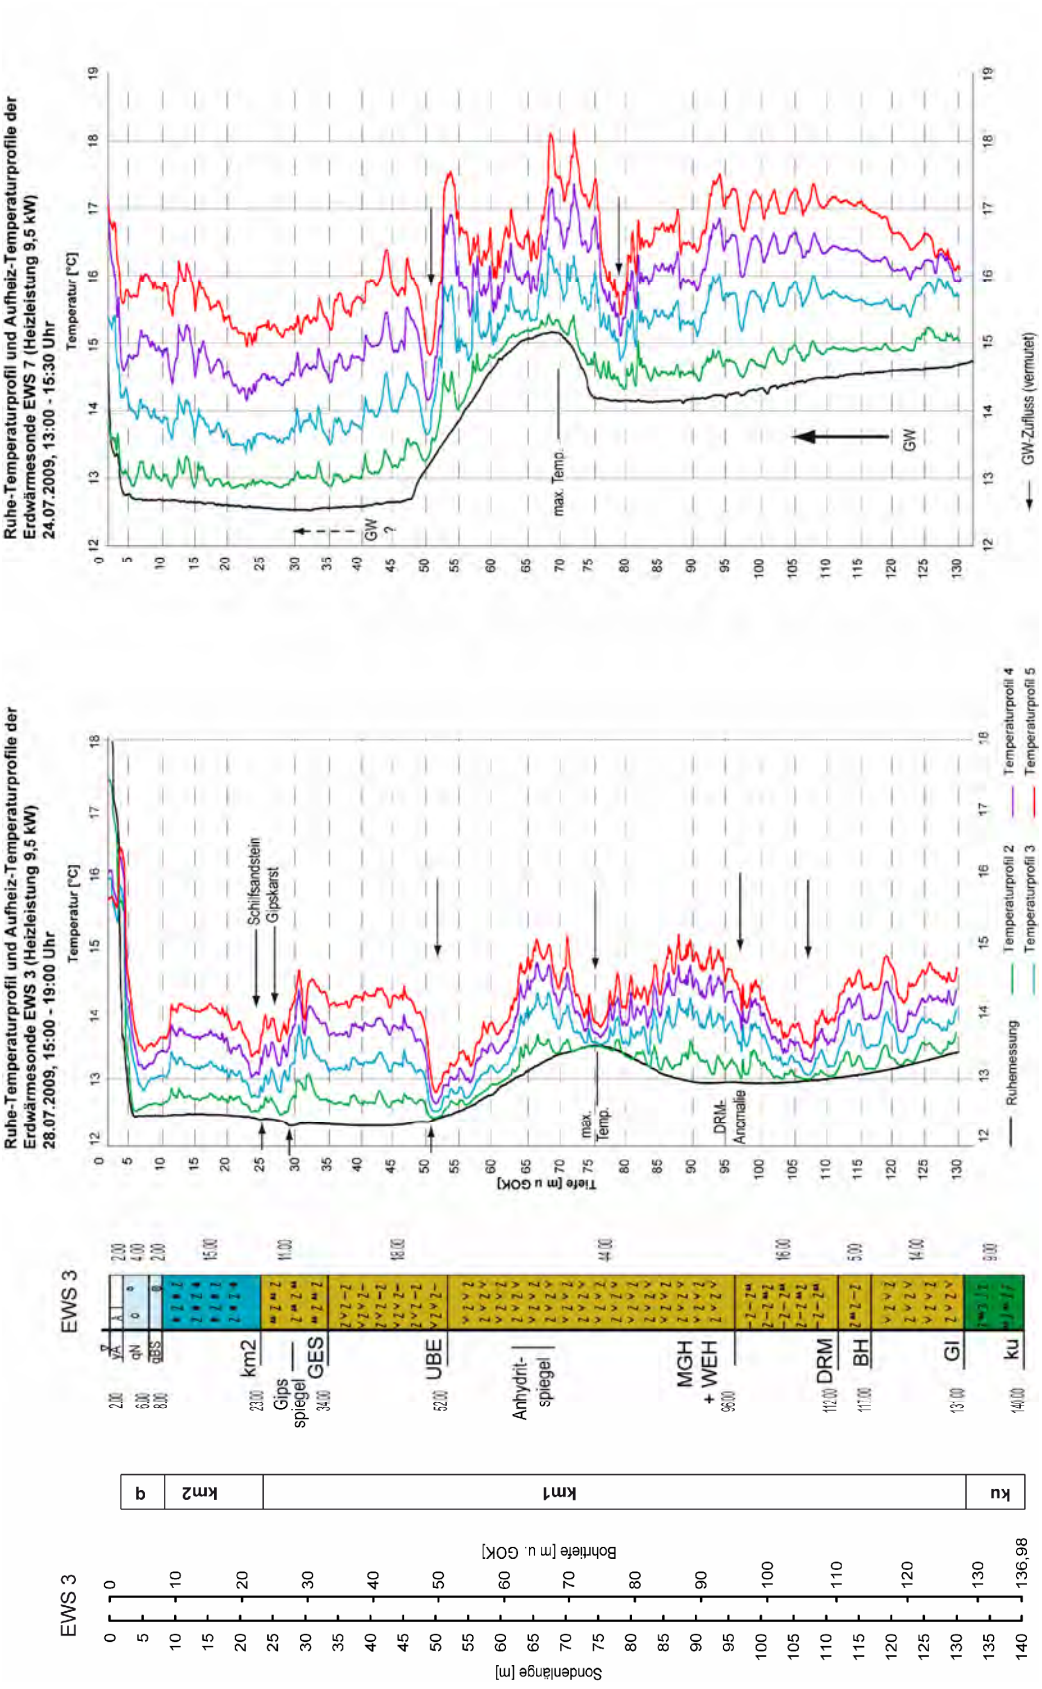
Ergebnisse:
In den EWS 3 und EWS 7 wurden am 24. Juli 2009 und am 28. Juli 2009 Aufheiz-Temperatur-Profile gemessen. In der Abb. 6.24 sind die Aufheiz-Temperaturprofile zusammen mit dem Ruhe-Temperaturprofil vor Beginn der Aufheizphase und dem geologischen Profil der EWS 3 dargestellt.

Abb. 6.24: Aufheiztemperaturprofile in den EWS 3 und EWS 7.

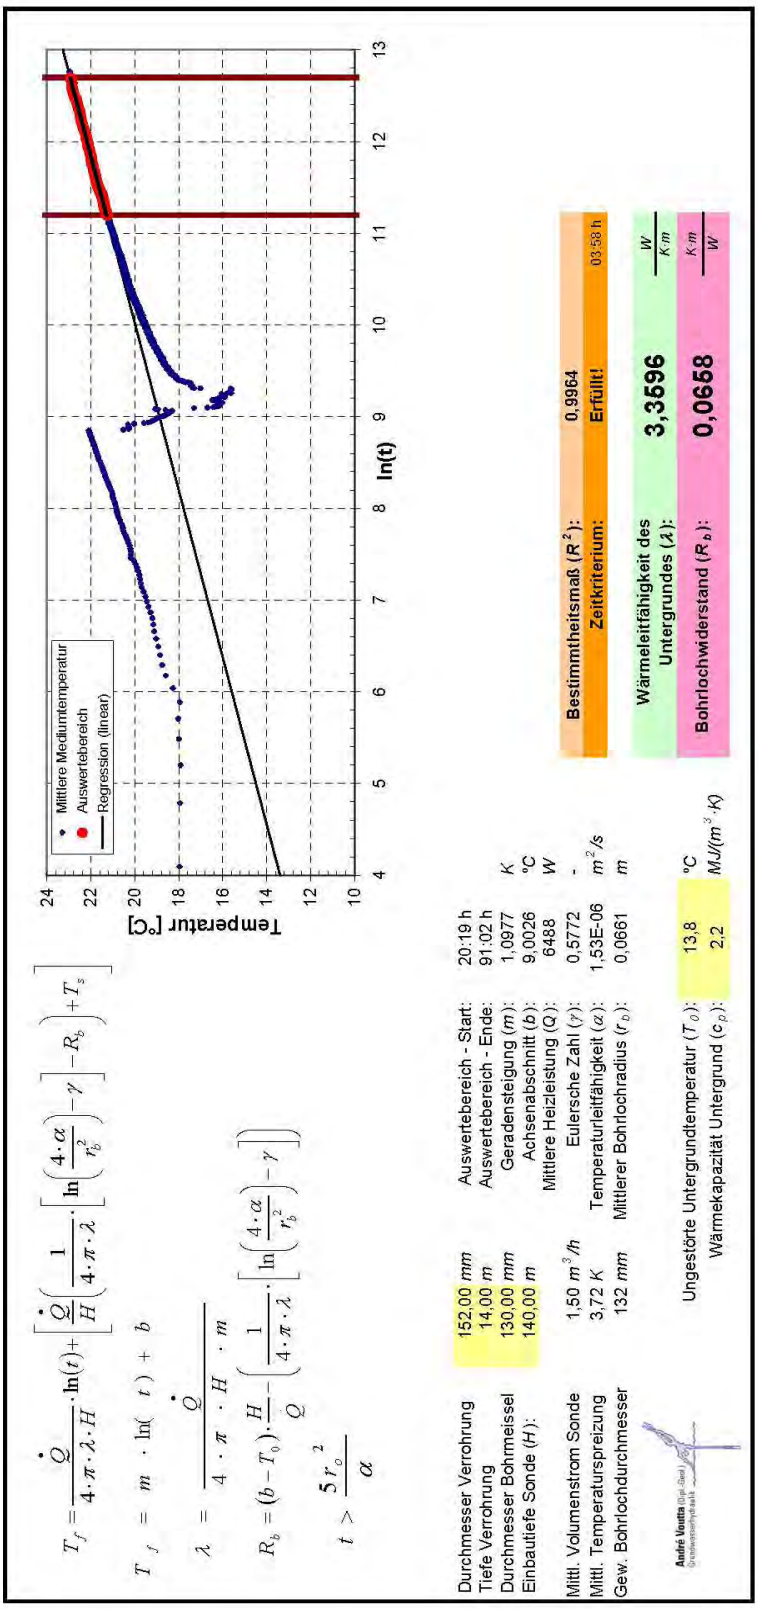
Abb. 6.25: Auswertung des Thermal-Response-Tests in der EWS 7 vom 24. Juli bis 28. Juli 2009.

Ergebnisse:
Vom 24. bis 28. Juli 2009 wurde ein Thermal-Response-Test über 91 Stunden durchgeführt. Die Daten und die Auswertung können im Detail aus der Abb 6.25 (Durchführung und Auswertung Büro VOUTTA) entnommen werden. Es wurde eine mittlere thermische Leitfähigkeit des Untergrunds von 3,36 W/(m•K) ermittelt.

Diese mittlere Wärmeleitfähigkeit ist im Vergleich zu der aus Gesteinsmessungen abgeschätzten mittleren Wärmeleitfähigkeit in der EKB 2 (ca. 2,0 W/(m·K) zu hoch (vgl. Kap. 5.5.4.8). Die Abweichung wird auf den Einfluss des in der EWS 7 aufsteigenden bzw. sie umströmenden Grundwassers zurückgeführt.

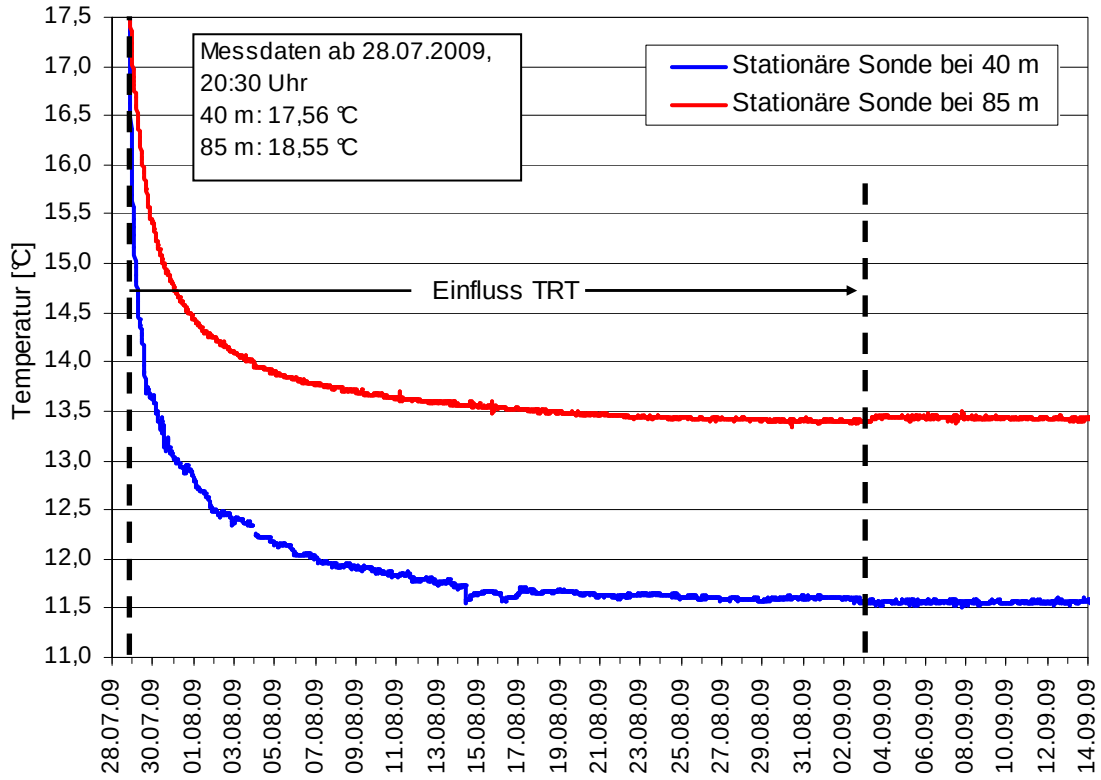
Abb. 6.26: Temperaturentwicklung in der EWS 7 nach dem Thermal-Response-Test (24. - 28. Juli 2009).

Zur Beobachtung der Temperaturentwicklung im Nachgang zum Thermal-Response-Test in der EWS 7 wurden in die EWS stationär in 40 m und 85 m Tiefe Messfühler (PT 1000) eingehängt. Die Temperaturen der stationären Messungen entsprechen nicht genau denen der Ruhe-Temperaturprofile, geben aber den Temperaturverlauf gut wieder. Die Temperaturauswirkungen des TRT sind noch ca. einen Monat nach dem TRT nachzuweisen. Die erhöhten Temperaturen klingen erst Anfang September 2009 aus. Dieses Ergebniss belegt, dass auch Wärmeeintrage über die Bohrarbeiten (Spülung, Zementagen) das Temperaturfeld langfristig beeinflussen.

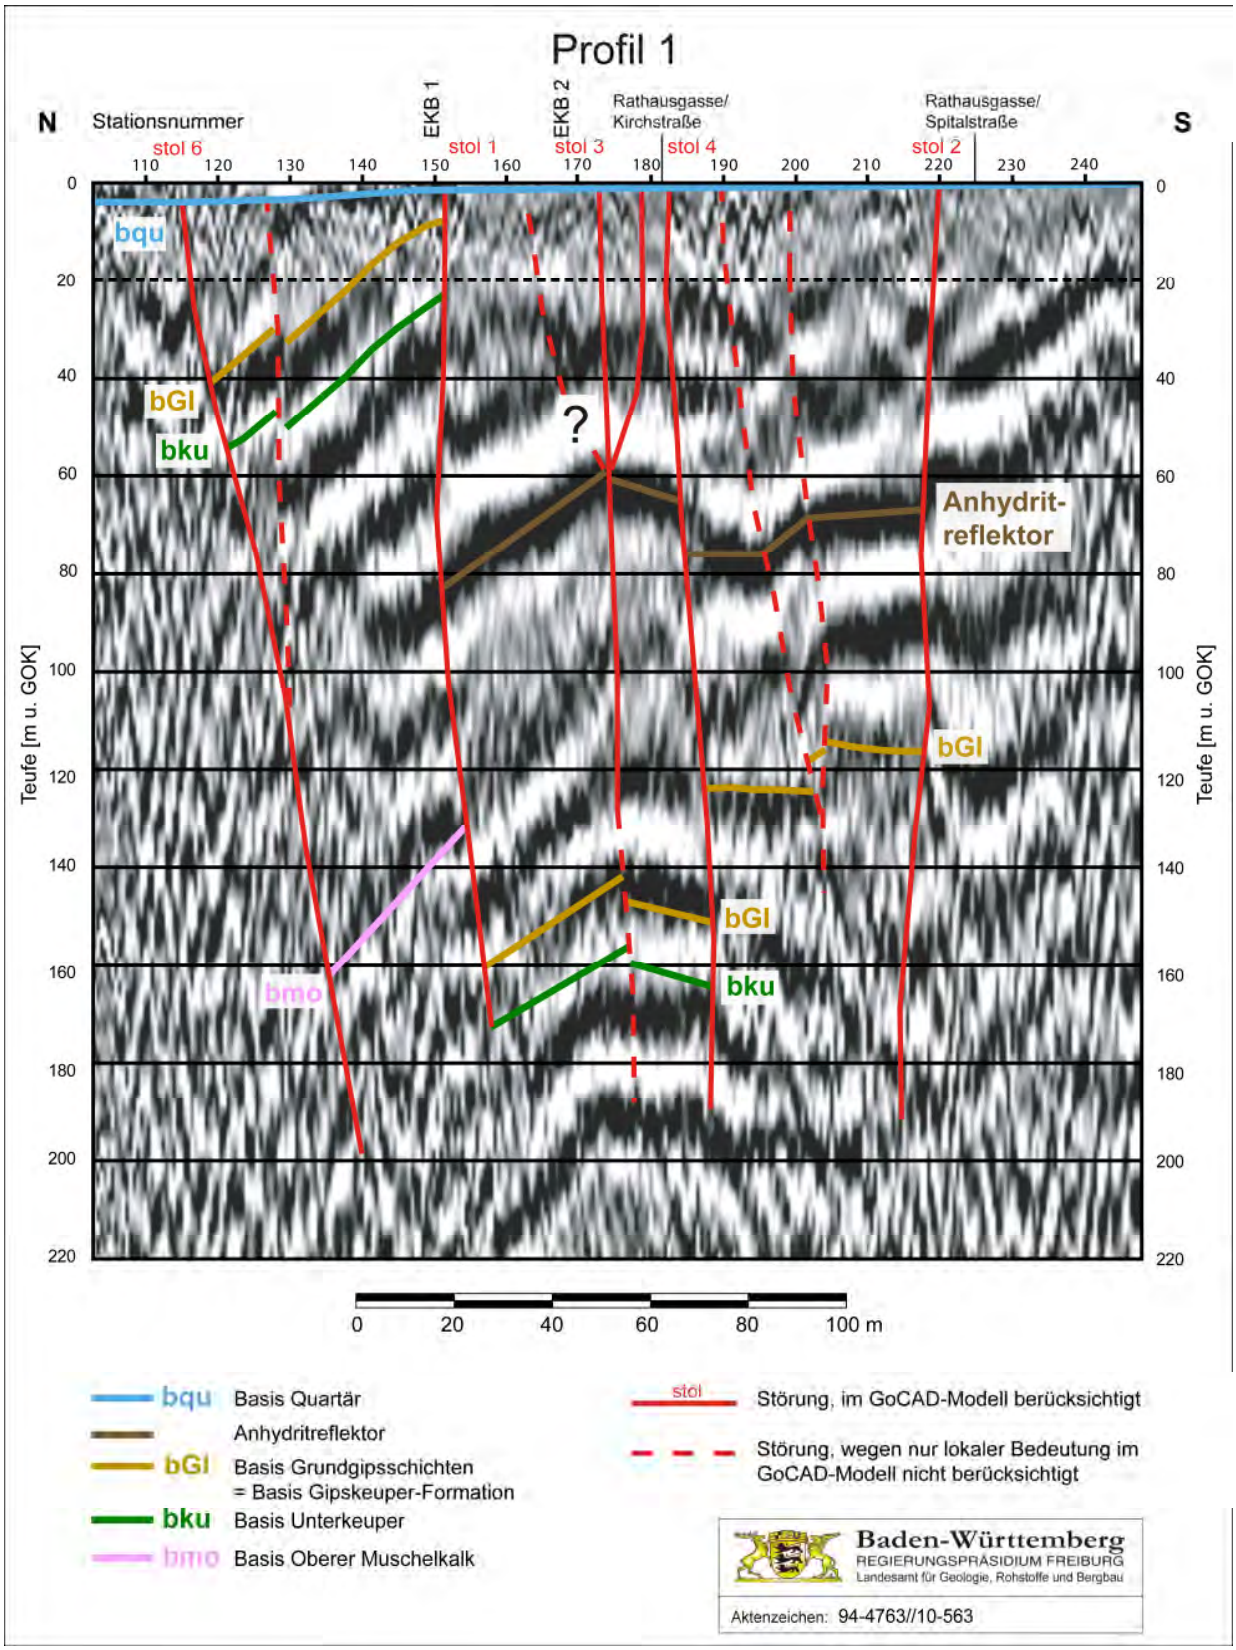
Abb. 7.6: Reflexionsseismisches Tiefenprofil 09STAUF-1.

Im reflexionsseismischen Profil 09STAUF-1 (Abb. 7.6) ist die Störung stol 1 zwischen den beiden Bohrungen EKB 1 und EKB 2 durch die Bohrbefunde belegt und trennt mit einem vertikalen Versatzbetrag von ca. 120 m die nordwestliche, aus Unterkeuper und Oberem Muschelkalk aufgebaute Hochscholle von der südöstlich angrenzenden Tiefscholle aus Schilfsandstein, Gipskeuper, Unterkeuper und Oberem Muschelkalk ("Grabenscholle", vgl. auch Abb. 7.11, Abb. 7.12, Abb. 7.13). Diese "Grabenscholle" wird im Südosten durch die Störung stol 2 begrenzt. Aufgrund des seismischen Musters und der gesamtgeologischen Situation werden die Gesteine auf der südöstlich daran anschließenden Hochscholle dem Unterkeuper/Oberen Muschelkalk zugeordnet, jedoch fehlen dort Bohrungen. Die Grabenstruktur kann auch im seismischen Profil 09STAUF-2 identifiziert werden (Abb. 7.7).

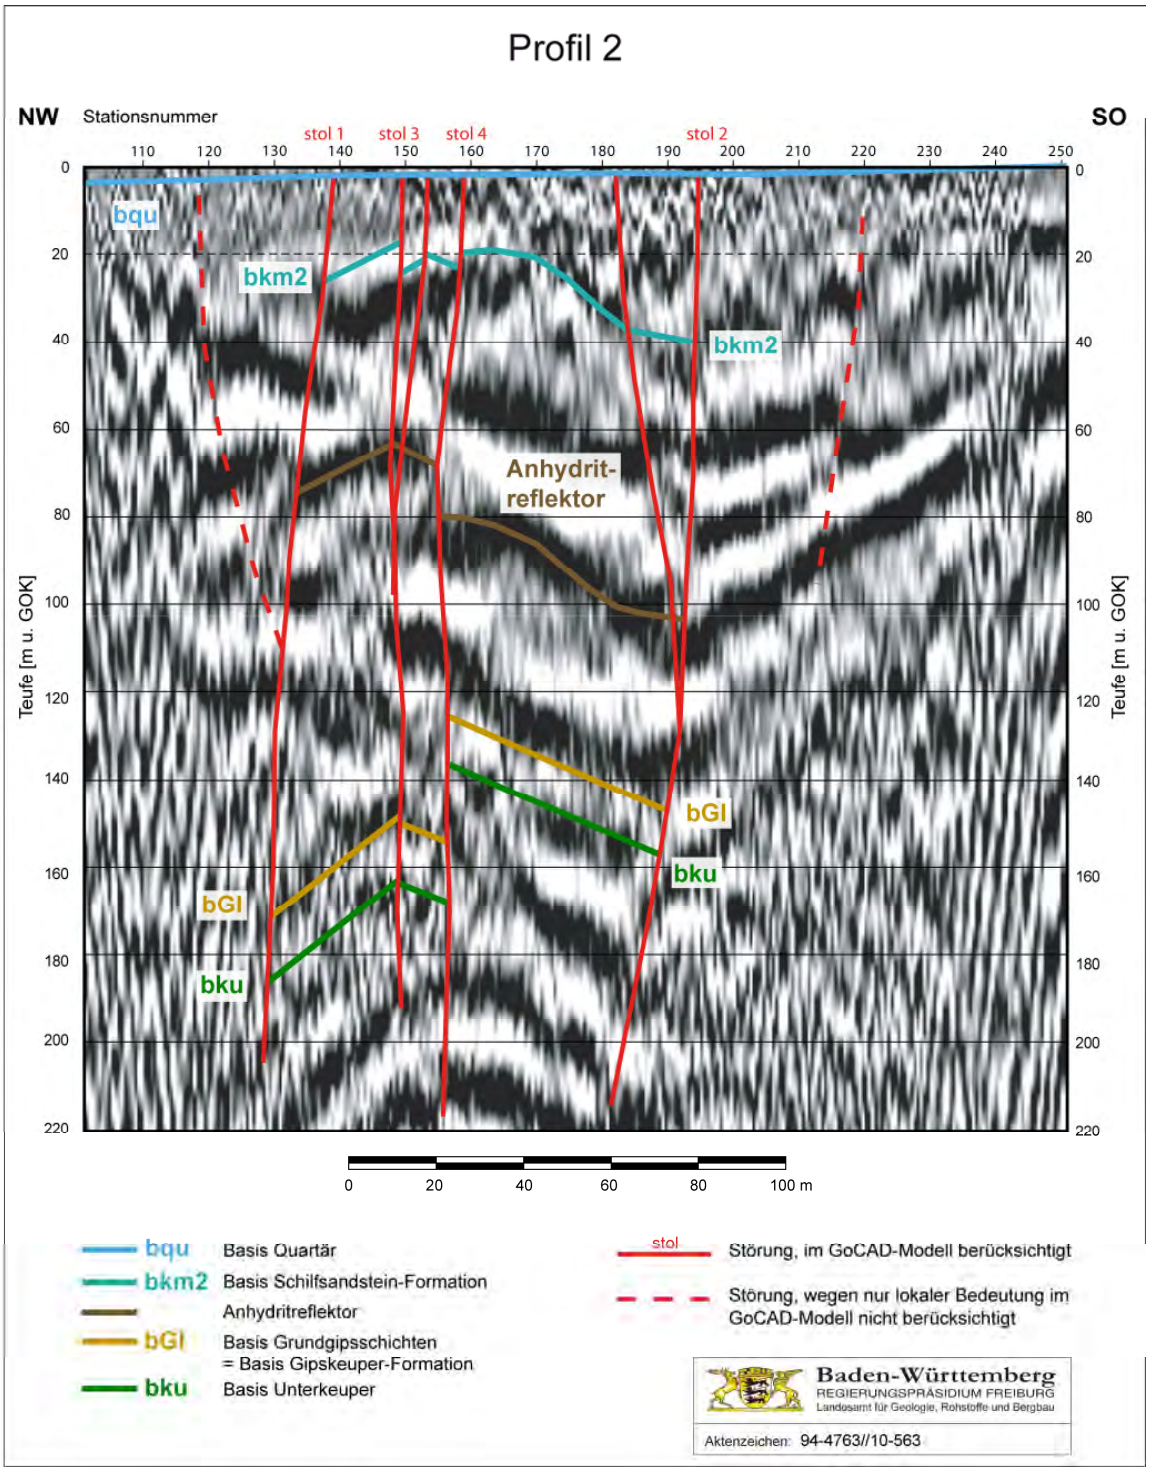
Abb. 7.7: Reflexionsseismisches Tiefenprofil 09STAUF-2.

Die zentrale Grabenscholle ist intern kleinräumig in eine Südwest – Nordost streichende Sattel- und Muldenstruktur sowie durch weitere, annähernd parallel dazu verlaufende Störungen gegliedert (Abb. 7.9). Dies zeichnet sich in den beiden NW-SO verlaufenden Seismikprofilen 09STAUF-1 und 09-STAUF-2 (Abb. 7.6 und 7.7) ab. In der Sattelachse verläuft die so genannte " Scheitelstörung" (stol 3 in Abb. 7.6 bis 7.8, Abb. 7.10 bis Abb. 7.12). Westlich davon fallen die Schichten in nordwestliche Richtung ein, östlich davon bis etwa zur Stationsnummer 184 (09STAUF-1) bzw. 190 (09STAUF-2) in südöstliche Richtung. Daran schließt im Profil 09STAUF-1 die südöstliche Muldenflanke an, im Profil 09STAUF-2 verläuft die Störung stol 2 in der Muldenachse und trennt die Grabenscholle im Westen von der Unterkeuper/Oberer Muschelkalk – Scholle im Osten. Im Seismik-Profil 09STAUF-3 ist die Muldenstuktur nicht mehr vorhanden.

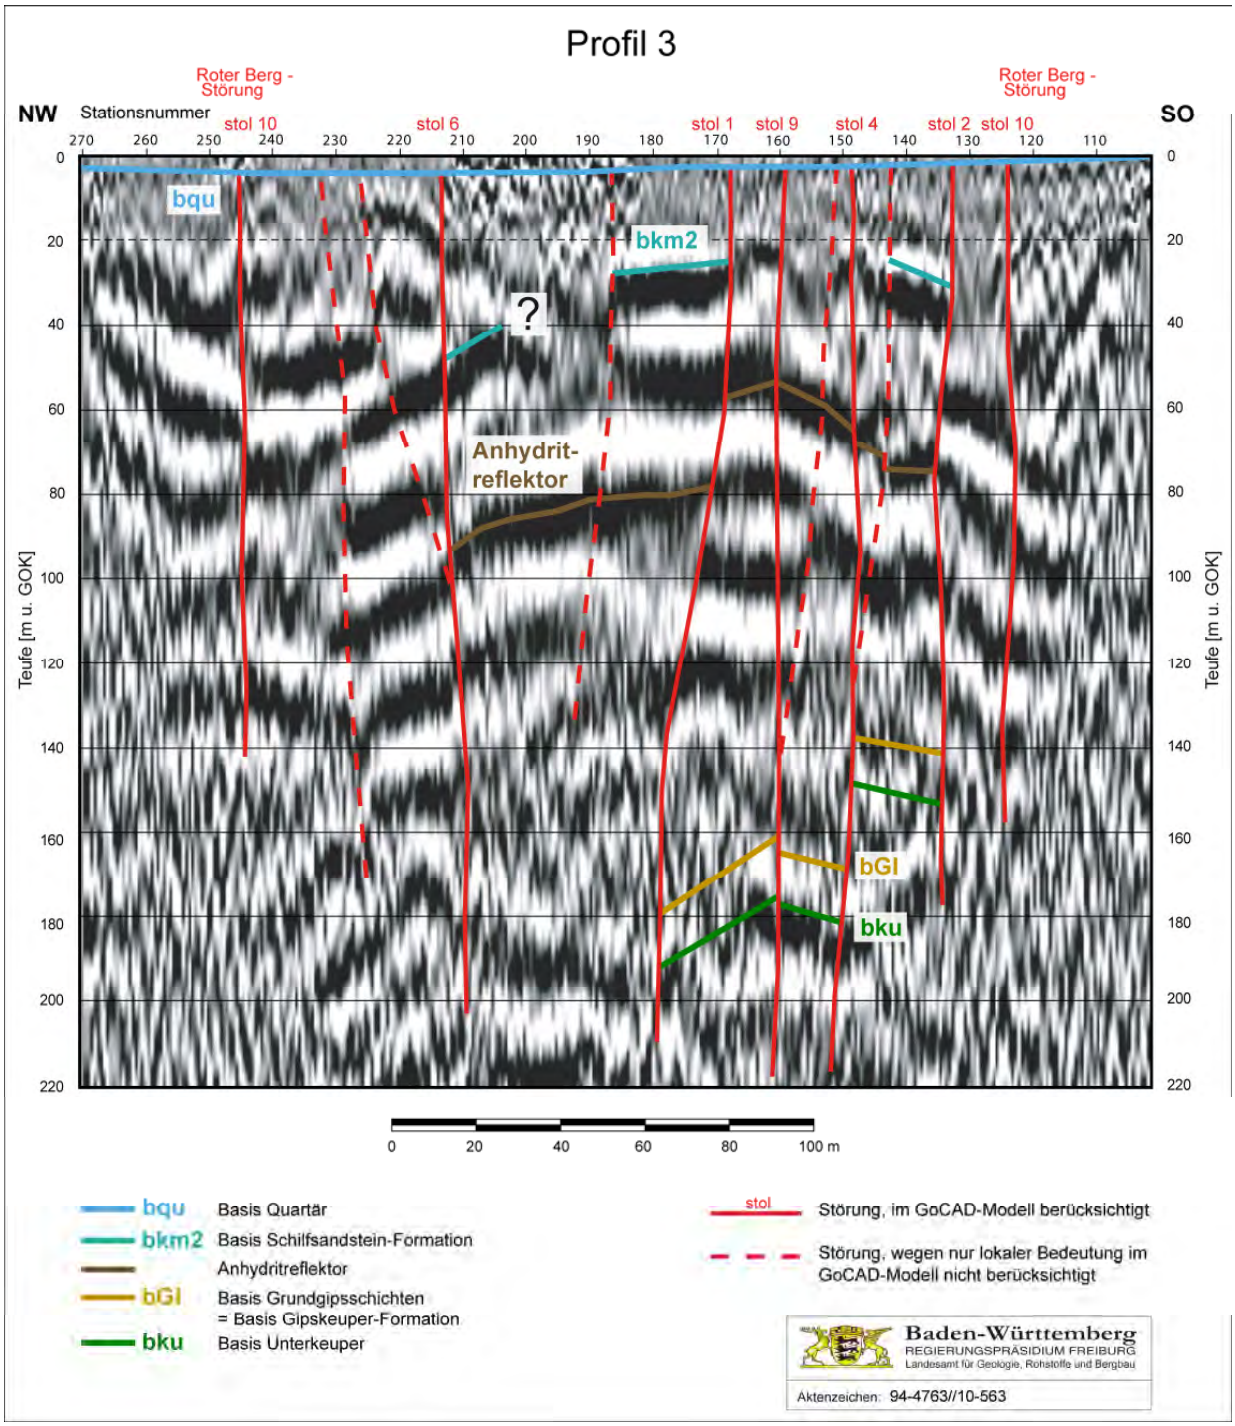
Abb. 7.8: Reflexionsseismisches Tiefenprofil 09STAUF-3.

Im Seismikprofil 09STAUF-3 (Abb. 7.8) fehlt die aus Unterkeuper/Oberem Muschelkalk bestehende Hochscholle im Nordwesten der Störung stol 6. Dort lässt sich der Anhydritreflektor nur nordwestlich der Störung stol 2 bis zur Störung stol 6 weiterverfolgen. In Verbindung mit der Interpretation des Seismikprofils 09STAUF-05 wird angenommen, dass der Bereich zwischen stol 2 und stol 6 aus Gesteinen des Mittelkeuper aufgebaut ist und an der Querstörung stol 2 mit einem Versatzbetrag von mehreren Zehner Metern an die südwöstlich anschließende Scholle aus Unterkeuper/ Oberem Muschelkalk grenzt (Abb. 7.8). Bohrungen fehlen auf diesen Schollen. An der Störung stol 6 schließen im Nordwesten vermutlich Gesteine des Unterjura an.

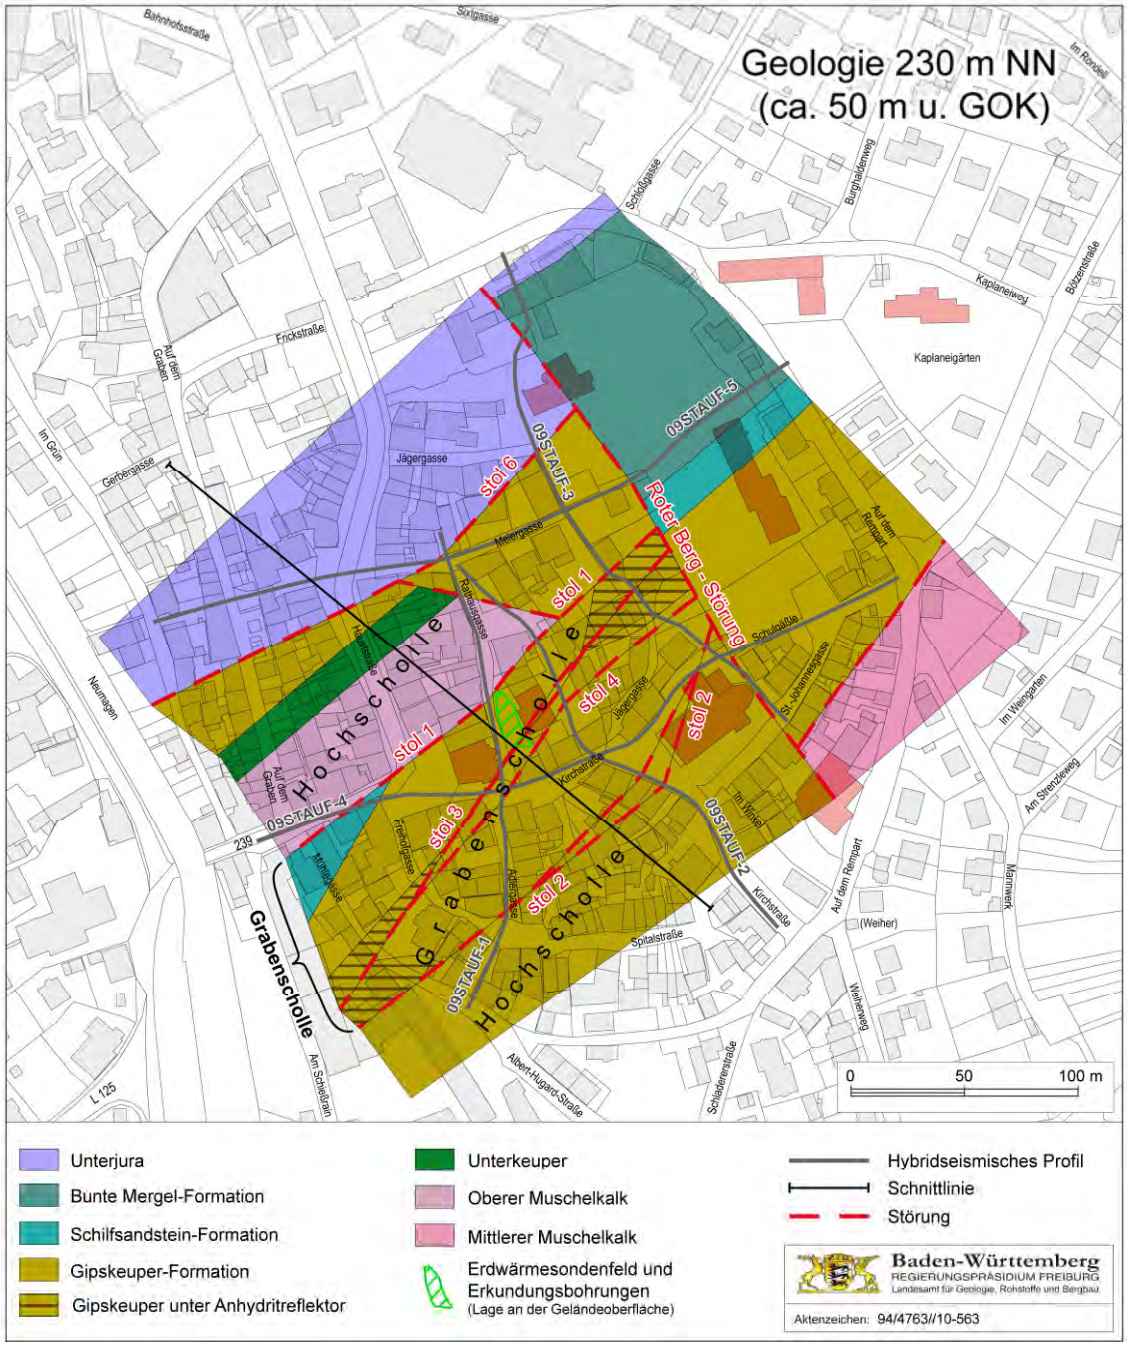
Abb. 7.9: Abgedeckte geologische Karte der Altstadt Staufen (Bezugsniveau ca. 230 m NN bzw. ca. 50 m u. GOK).

Der Untergrund im Bereich des Erdwärmesondenfeldes in der Altstadt von Staufen besteht aus einem kleinräumigen Schollenmosaik (vgl. Kap. 7.2, Abb. 7.9 bis Abb. 7.11). Die Störungen streichen hauptsächlich in Nordost-Südwest Richtung und senkrecht dazu in Nordwest –Südostrichtung. Eine bedeutende in Nordwest-Südost - Richtung verlaufende Struktur nordöstlich des EWS-Feldes ist die "Roter-Berg-Störung", deren vermuteter Verlauf nach GENSER (1959) vom Roten Berg kommend in nordwestliche Richtung bis zum Staufener Schlossberg zieht. Sie konnte auch im reflexionssseimischen Profil 09STAUF-3 (Abb. 7.8) nachvollzogen werden. Nördlich dieser Störung fällt das aus Mittlerem Muschelkalk bis Jura bestehende mesozoische Schichtpaket von der Schwarzwaldrandverwerfung im Osten bis zum Staufener Schloßberg mit ca. 40° bis 45° nach Nordwesten ein.

Südwestlich der vermuteten "Roter Berg Störung" bildet unter dem Sondenfeld beim Rathaus eine Keuperscholle eine durch Schichtverbiegungen und parallel zur Hauptverwerfung Nordost-Südwest streichende Störungen kleinräumig gegliederte Grabenscholle (Abb. 7.9 bis 7.11). An diese Scholle grenzen im Bereich der beiden seismischen Profile 09STAUF-1 und 09STAUF-2 im Südosten und Nordwesten Hochschollen aus Unterkeuper/Oberem Muschelkalk an. Die geologische Situation wird in einem schematisierten geologischen Schnitt durch das Hebungszentrum verdeutlicht (Abb. 7.11).
