Geologische Untersuchungen von Baugrundhebungen im Bereich des Erdwärmesondenfeldes beim Rathaus in der historischen Altstadt von Staufen i. Br.

Sachstandsbericht

Az.: 94-4763//10-563

01.03.2010

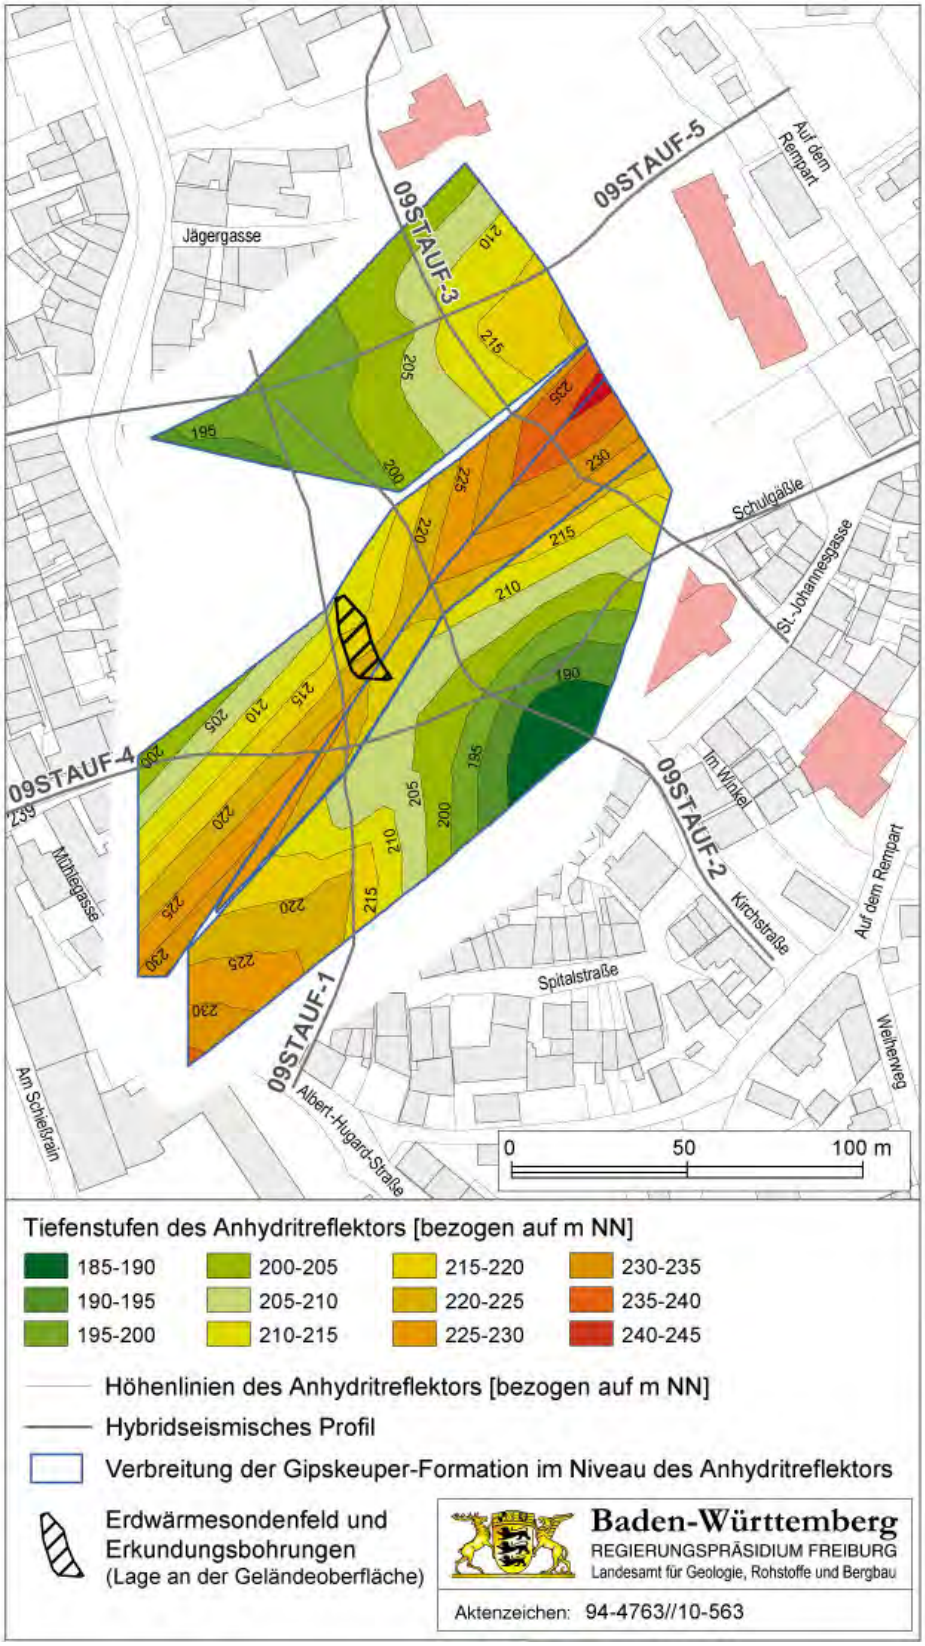
Abb. 7.10: Höhenlinienplan des Anhydritreflektors (bezogen auf m NN).

Von besonderer Bedeutung für das Verständnis der Prozesse, die zur Ausbildung und Form der Hebungsfigur führen, ist die Sattelstruktur auf der Grabenscholle und die auf ihrer Längsachse verlaufende, so genannte Scheitelstörung (stol 3, Abb. 7.9 bis Abb. 7.11). Gemeinsam mit einer Parallelstörung (stol 4) gliedert sie die Grabenscholle in eine westliche, zentrale und östliche Teilscholle. Entlang der Scheitelstörung konzentrieren sich sowohl die stärksten Risse an der Geländeoberfläche, als auch in der Bausubstanz (Kartierung durch Büro für Baukonstruktion, BfB, Karlsruhe, Abb. 7.12). Die am stärksten geschädigten Gebäude liegen auf dieser Struktur. Die Schichtlagerung in der Keuperscholle ist in Abb. 7.10 durch die Isolinien des Anhydritreflektors, bezogen auf m NN, dargestellt.

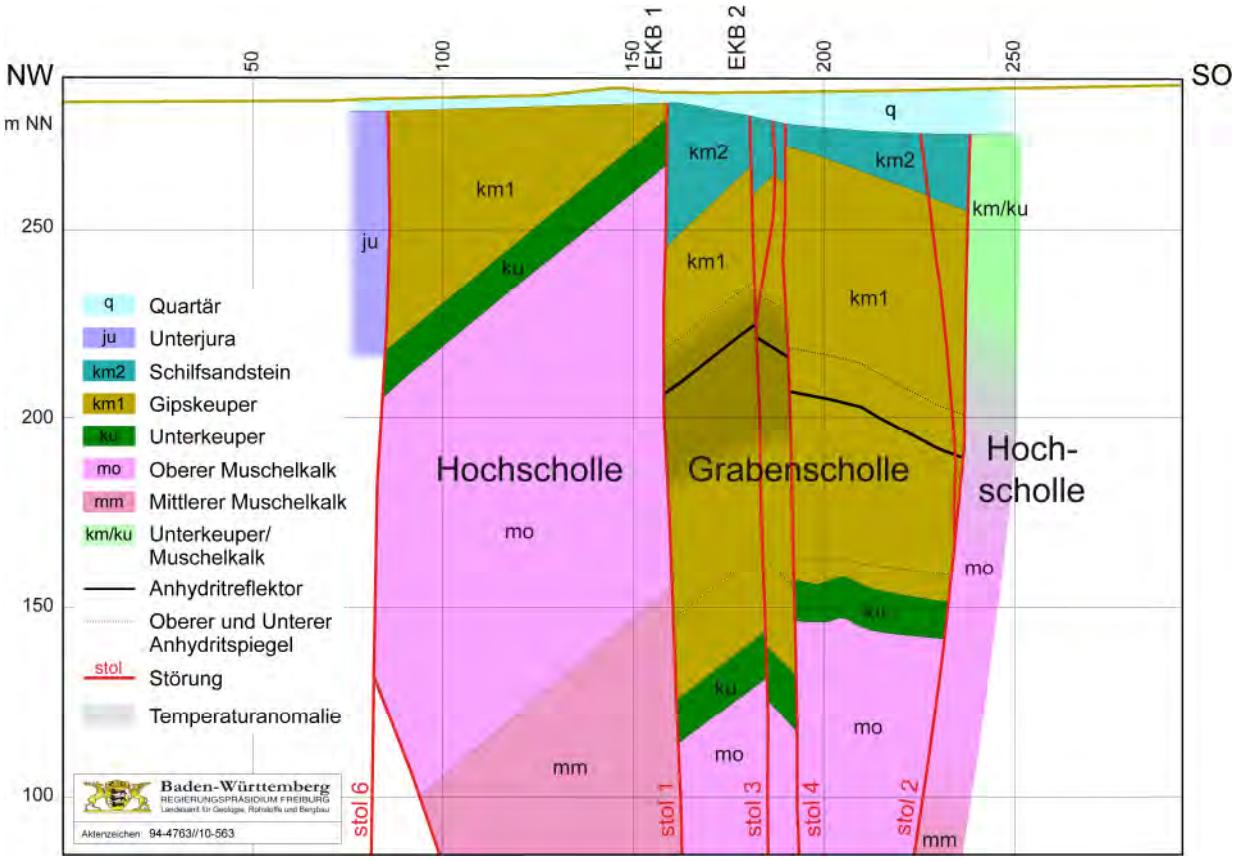
Abb. 7.11: Schematischer geologischer Schnitt durch das Hebungszentrum Staufen, Schnittverlauf siehe Abb. 7.9. Die Bohransatzpunkte der EKB 1 und EKB 2 wurden auf die Schnittlinie projiziert.

Die Erkundungsbohrung EKB 1 liegt auf der aus Unterkeuper und Oberem Muschelkalk aufgebauten Hochscholle nordwestlich der Grabenscholle, die Erkundungsbohrung EKB 2 auf der westlichen Teilscholle der Grabenscholle. Beide Schollen fallen mit ca. 42° in nordwestliche Richtung (320°) ein. Die Bohransatzpunkte der Erdwärmesondenbohrungen EWS 1 bis EWS 6 liegen ebenfalls auf der westlichen Teilscholle der Grabenscholle, die Bohrung der EWS 7 setzt dagegen auf der zentralen Teilscholle an. Aufgrund der starken Abweichungen der Erdwärmesondenbohrungen in südöstliche Richtung liegen die Endpunkte aller Erdwärmesonden jedoch eindeutig auf der östlichen Teilscholle der Grabenscholle. Dabei queren die EWS-Bohrungen die so genannte Scheitelstörung (stol 3 in Abb. 7.11) und die östlich davon liegende Störung stol 4 (Abb. 7.14).

Auf der Grabenscholle ist der vertikale Abstand zwischen dem Anhydritreflektor und der Basis der Grundgipsschichten auf der östlichen Teilscholle deutlich geringer als auf der westlichen und zentralen Teilscholle (Abb. 7.11). Dies wird darauf zurückgeführt, dass der Anhydritreflektor auf den Teilschollen in einem unterschiedlichen stratigraphischen Niveau liegt.

Der in Quellung befindliche, Anhydrit führende Abschnitt des Gipskeupers (entspricht der Temperaturanomalie) liegt auf der westlichen und zentralen Teilscholle in einer Tiefe zwischen ca. 60 und 90 m u. GOK (Abb. 7.11). Für Quellungsprozesse im Anhydrit führenden Gipskeuperabschnitt auf der östlichen Teilscholle der Grabenscholle (östlich von stol 4 in Abb. 7.11) gibt es keine Hinweise.

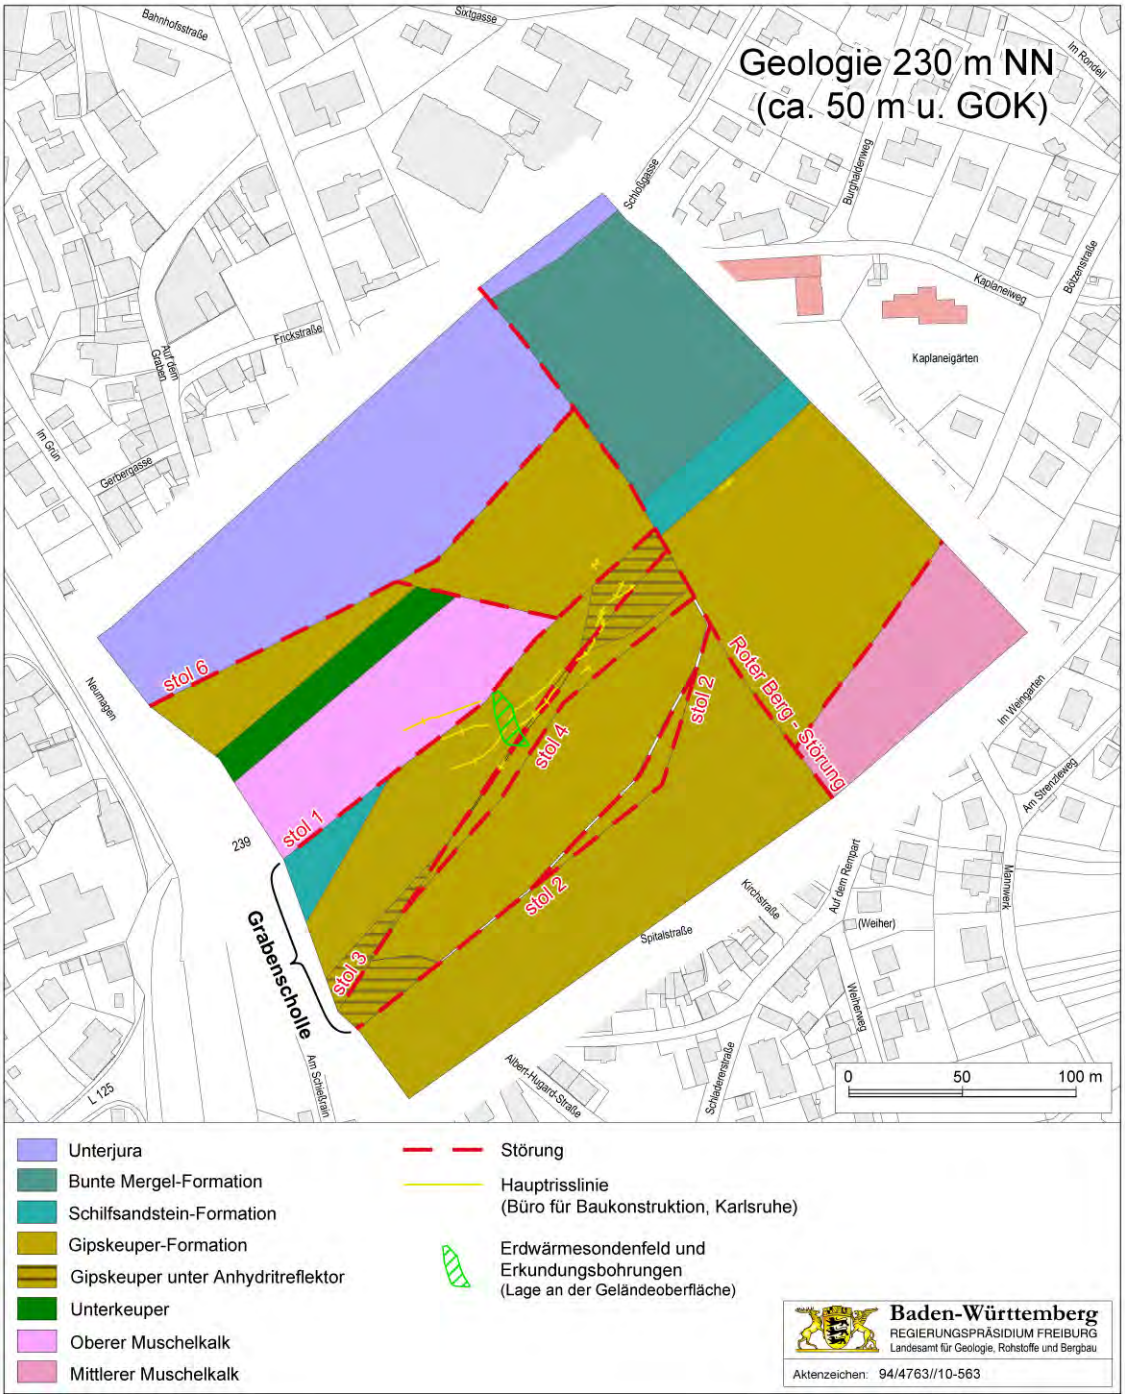
Abb. 7.12: Abgedeckte geologische Karte der Altstadt von Staufen (Bezugsniveau ca. 230 m NN bzw. ca. 50 m u. GOK) mit den störungsparallel verlaufenden Hauptrisslinien (Bezugsniveau: Geländeoberfläche, nach Büro für Baukonstruktion, BfB, Karlsruhe).

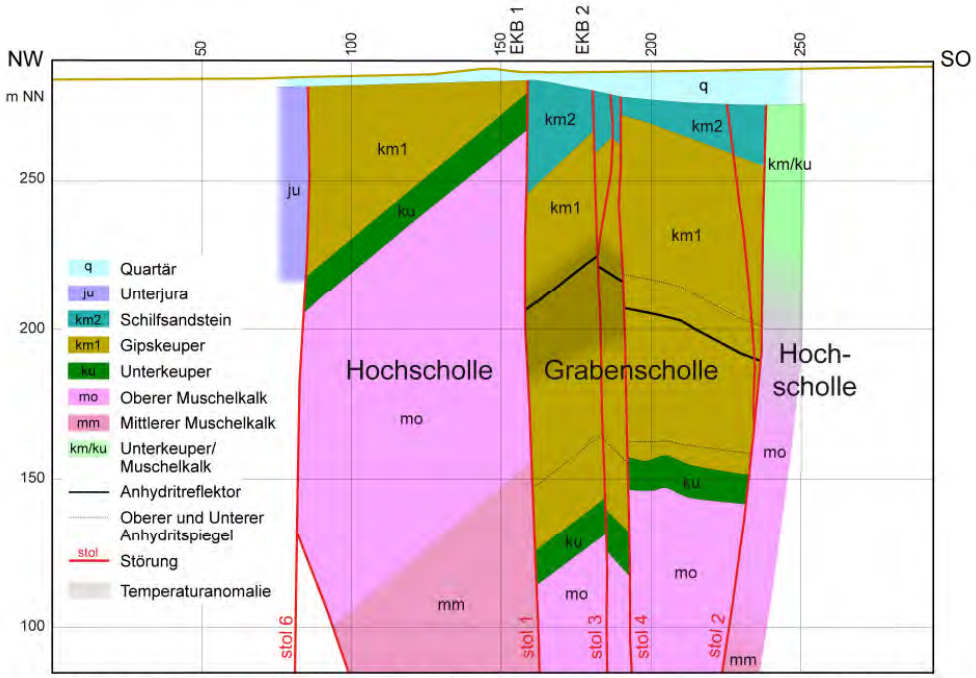
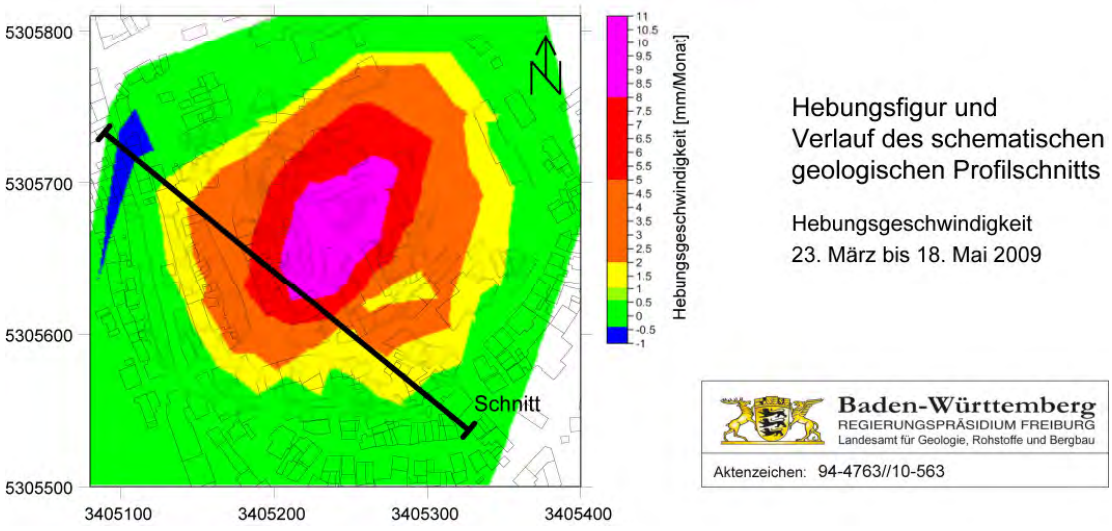
Abb. 7.13: Hebungsfigur, schematisiertes geologisches Profil durch das Hebungszentrum und Hebungsprofil durch das Zentrum der Hebungsfigur Staufen.

In Abb. 7.13 wird das schematische geologische Profil mit der Hebungsfigur im Hebungszentrum in Bezug gesetzt. Die Abbildung verdeutlicht, dass das Hebungszentrum nicht unmittelbar vertikal über dem in Quellung befindlichen Gebirgsbereich liegt. Entsprechend dem Schichteinfallen wirkt der Quelldruck auf der westlichen Teilscholle in nordwestliche und auf der zentralen Teilscholle in südöstliche Richtung. Dies führt zu der an der Geländeoberfläche beobachteten Hebungsfigur. Der Bereich maximaler Hebung weist im Bezug zur Lage des Hebungsbereiches im Untergrund auf der westlichen Teilscholle einen Versatz in nordwestliche Richtung auf. Die Quellhebung in der zentralen Teilscholle führt dagegen zur Ausbildung des Hebungsbereiches mit kleineren Hebungsraten südöstlich vom Hebungsmaximum (Bereich kath. Kirche).

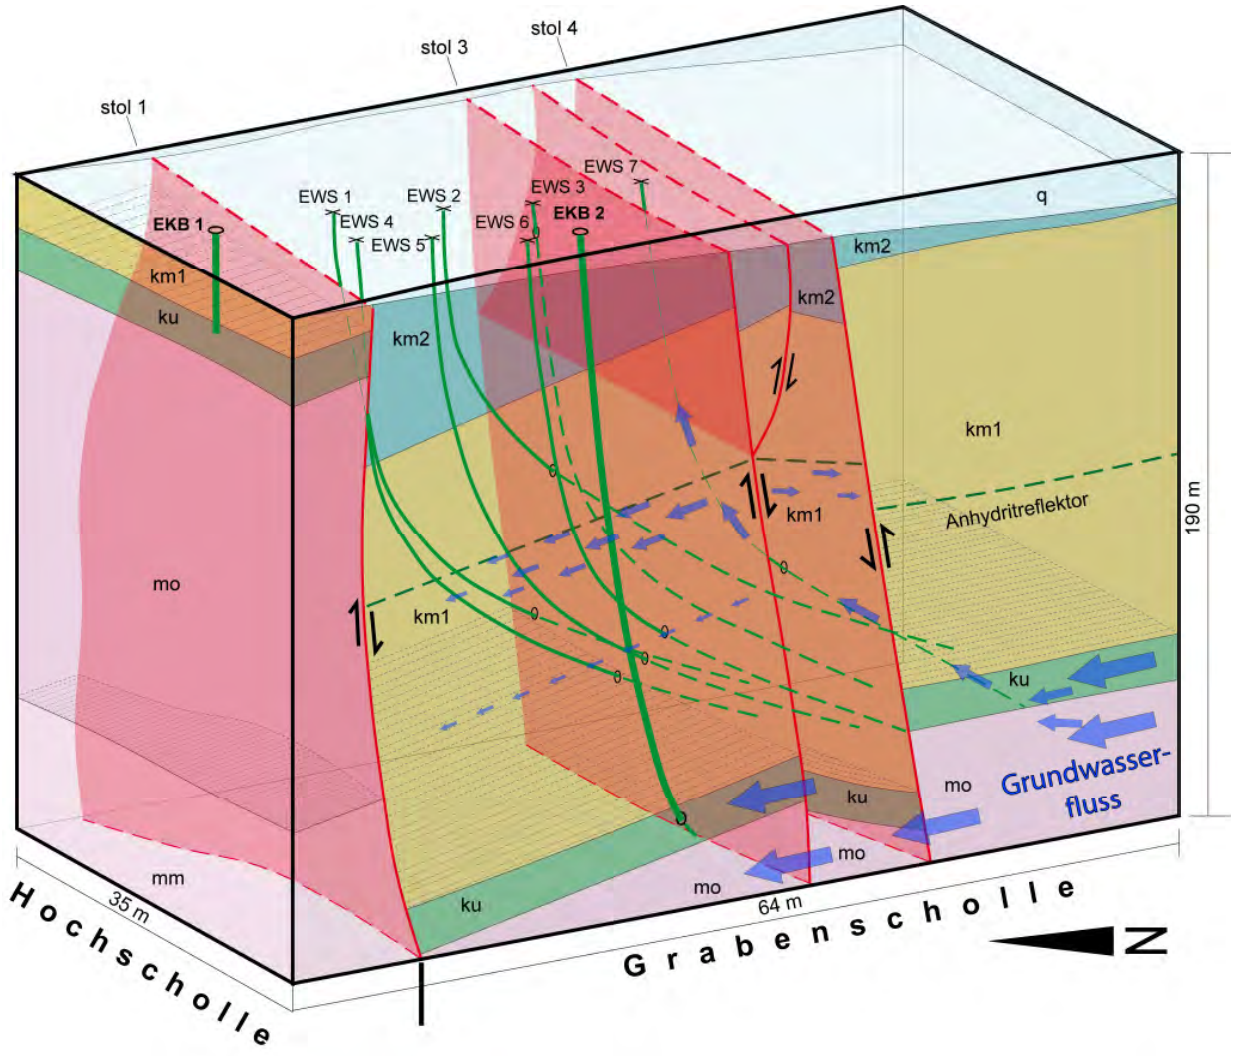
Abb. 7.14: Blockbild zur Verdeutlichung der Prozesse, die zur Hebung im Bereich des EWS-Feldes Rathaus Staufen führen.

Die Erkundungsmaßnahmen im Altstadtgebiet von Staufen führten zu einem im Detail sehr differenzierten geologischen Modell (Abb. 7.14), das die Mechanismen weitgehend erklärt, die zu den Hebungsvorgänge in Staufen führen .

Das ursprünglich im anhydritführenden Gipskeuper hydraulisch dichte Gebirge wurde durch Wasserzutritte über den unzureichend abgedichteten Ringraum der EWS 7 beeinflusst (vgl. Kap. 8). Die EWS 1 bis EWS 6 sind an den Wasserzutritten möglicherweise untergeordnet beteiligt. Die in ihrem Verlauf im unteren Abschnitt stark von der Vertikalen abweichenden Erdwärmesondenbohrungen reichen unter Querung mehrerer Störungen bis in das Grundwasserstockwerk des Unterkeupers (vgl. Abb. 7.14), die EWS 7 eventuell sogar bis in den Oberen Muschelkalk. Das dort angebohrte, artesisch gespannte Grundwasser steigt über Wegsamkeiten im Ringraum der EWS 7 bzw. möglicherweise weiterer EWS auf und kommt so mit ehemals trockenen, Anhydrit und quellfähige Tonminerale führenden Gebirgsabschnitten des Gipskeuper in Kontakt. Dies setzt den Prozess des „Gipskeuperquellens“ in Gang, der zu einer Volumenvergrößerung, verbunden mit zunehmenden Wasserwegsamkeiten des Gesteinsverbandes führt. Ob in Staufen ausschließlich die undichte(n) EWS-Bohrung(en) zum Wassereintrag in die quellenden Gebirgsabschnitte führen, oder ob über den Wasseraufstieg im Ringraum der Bohrung(en) ein Wasserübertritt in die durchbohrten Störungen erfolgt und diese als zusätzliche Wasserwegsamkeiten wirken, kann derzeit nicht abschließend beurteilt werden.

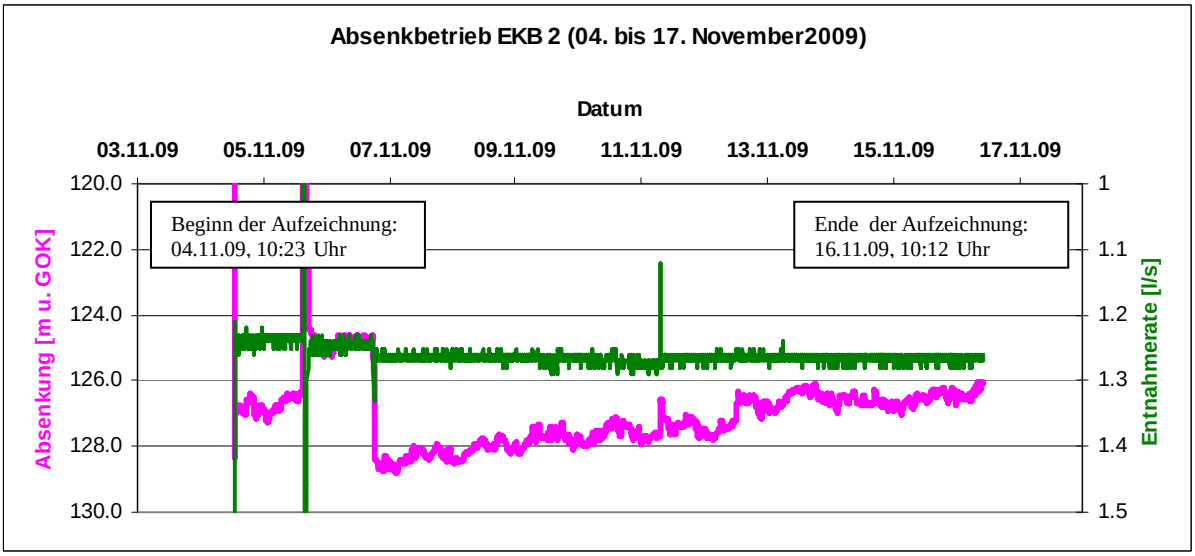
Abb. 8.1: Dauerentnahme während des Absenkbetriebes in der EKB 2; Wasserstandsänderungen und Entnahmeraten.

In der Zeit vom 04. November 2009 bis 16. November 2009 wurde in der Erkundungsbohrung EKB 2 ein Dauerabsenkbetrieb mit einer konstanten Entnahmerate von 1,26 bis 1,28 l/s gefahren (Abb. 8.1) und damit der Grundwasserspiegel in der EKB 2 zunächst um ca. 130 m auf 127 m u. GOK abgesenkt. Im Laufe der Pumpmaßnahme stieg der Grundwasserspiegel wieder auf 126 m u. GOK an, was auf Freispülvorgänge im Kluftgrundwasserleiter zurückzuführen ist. Temperatur und elektrische Leitfähigkeit des Grundwassers blieben während der Absenkphase bis zum 16. November konstant bei 16,7 ℃ bzw. 1,26 bis 1,27 mS/cm.

Ziel der Dauerpumpmaßnahme in EKB 2 ist das Erzeugen einer hydraulischen Drucksenke im Bereich des Erdwärmesondenfeldes für das artesisch gespannte Grundwasser des Oberen Muschelkalkes und des Unterkeupers im Erdwärmesondenfeld. Damit soll verhindert werden, dass weiterhin Grundwasser aus diesen tiefen Grundwasserstockwerken über einen oder eventuell auch mehrere undichte Ringräume der Erdwärmesonden in den derzeit in Quellung befindlichen Gebirgsabschnitt aufsteigt.

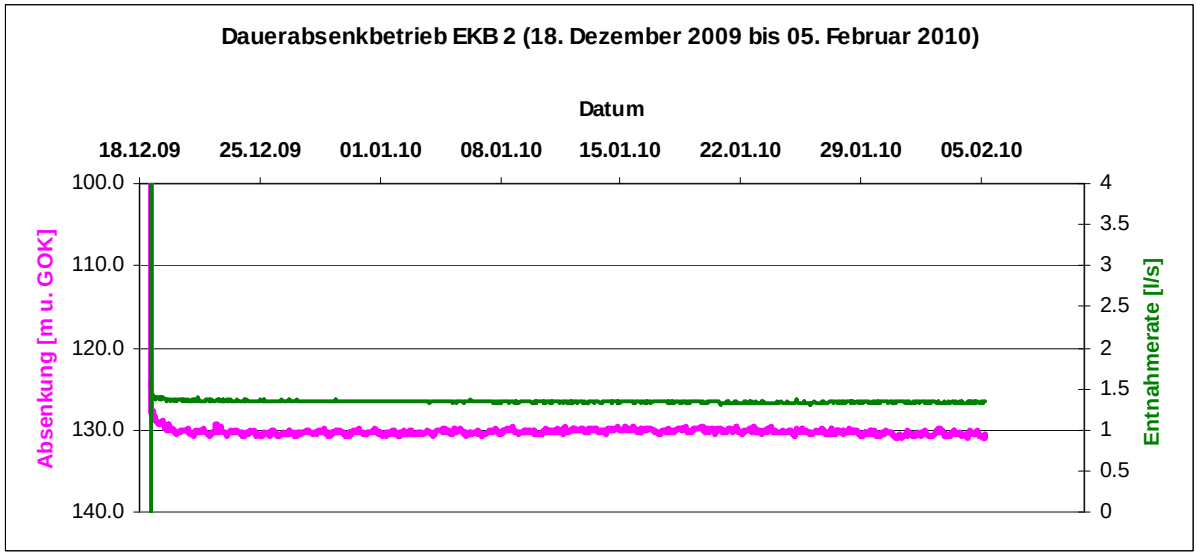
Abb. 8.3: Dauerentnahme während des Absenkbetriebes in der EKB 2: Wasserstandsänderungen und Entnahmeraten.

Nachdem die Ringräume der EWS 1 bis EWS 7 in ihren unteren Abschnitten (zwischen 140 m bis 95 m unter GOK) in - wenn auch zunächst noch weitständigen - Intervallen nachverpresst waren, wurde der Absenkbetrieb am 18. Dezember 2009 wieder aufgenommen. Er dauert seit dem an. Die Entnahmerate in EKB 2 beträgt 1,35 l/s, der abgesenkte Druckwasserspiegel liegt bei 130 m unter GOK. Die elektrische Leitfähigkeit verharrt bei 1,07 - 1,09 mS/cm, der pH-Wert schwankt in geringer Variation um 7,0, die Temperatur des geförderten Wassers liegt konstant bei 16,4°C. Alle Parameter, die auf etwaige Auslaugungsvorgänge hindeuten könnten (v.a. Leitfähigkeit) bleiben seither unauffällig. Ein zeitweise geringfügiger Anstieg der Sauerstoffkonzentration dürfte messtechnisch bedingt sein.

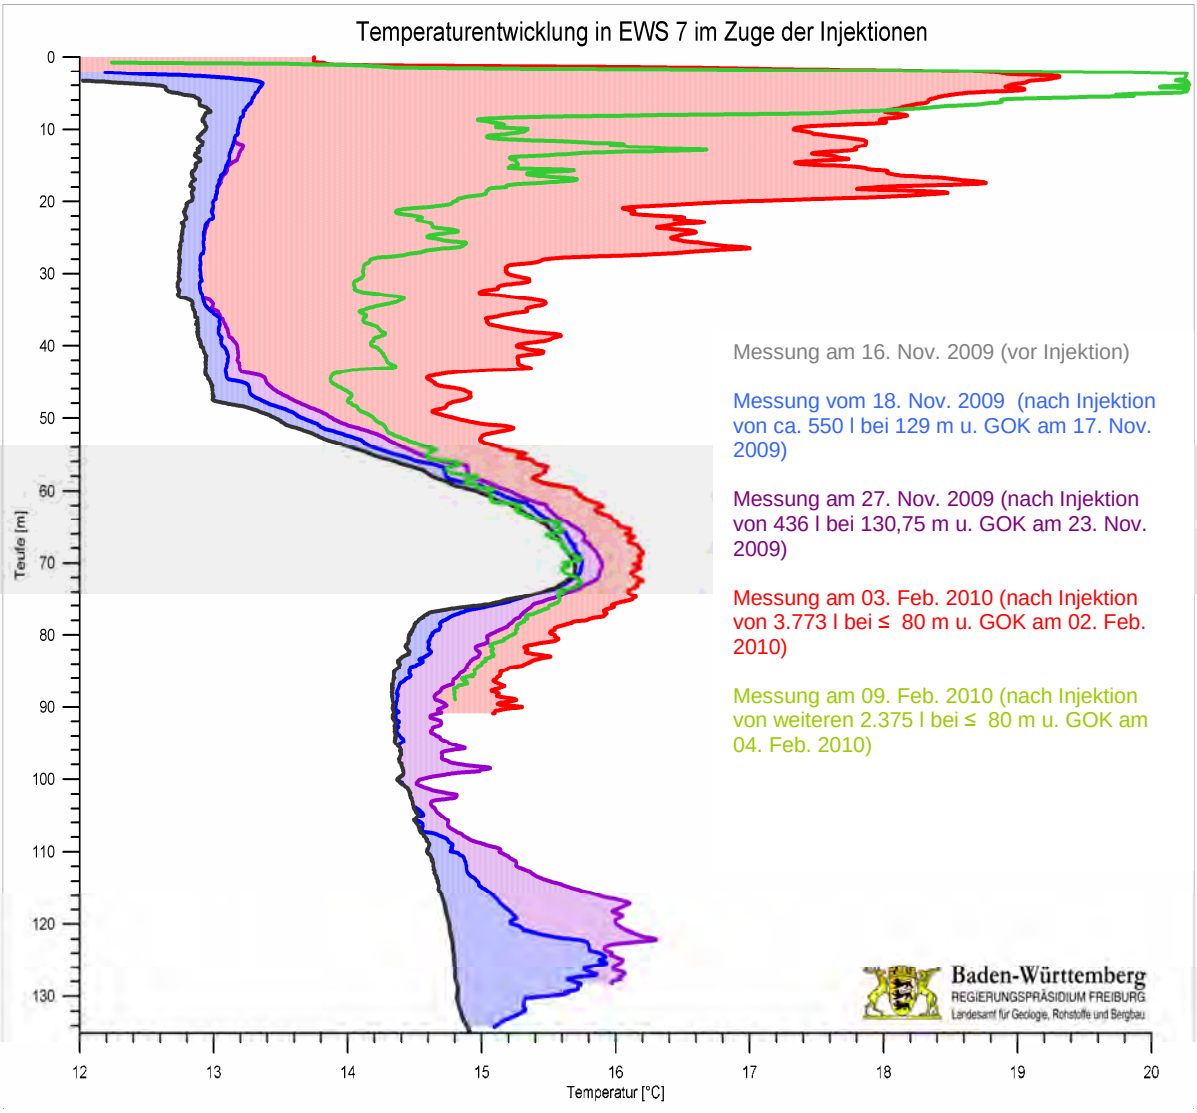
In Abb. 8.5 sind beispielhaft die Temperaturprofile in der EWS 7 vor Beginn der Injektionen (schwarz) und die Temperaturentwicklung nach zeitlich nacheinander erfolgten Ringrauminjektionen (blau, violett, rot) dargestellt.

Abb. 8.5: Temperaturprofile in EWS 7 vor (schwarz) und nach Ringrauminjektionen.

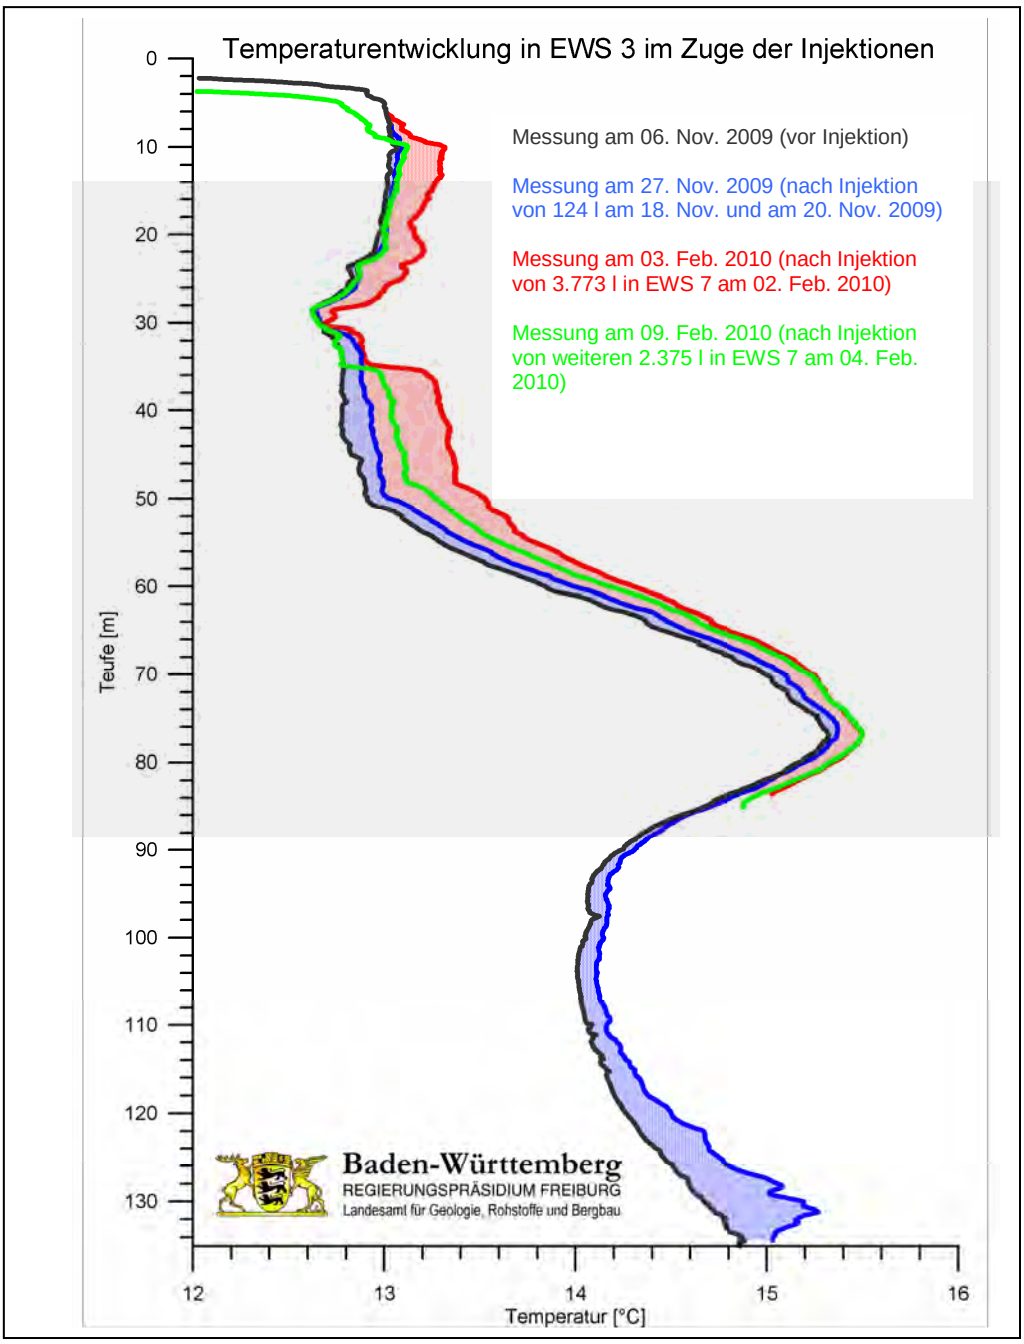
Abb. 8.6: Temperaturprofile in EWS 3 vor (schwarz) und nach drei Ringrauminjektionen, davon eine in EWS 3 (blau) und zwei überlagernde aus EWS 7 (rot und grün).

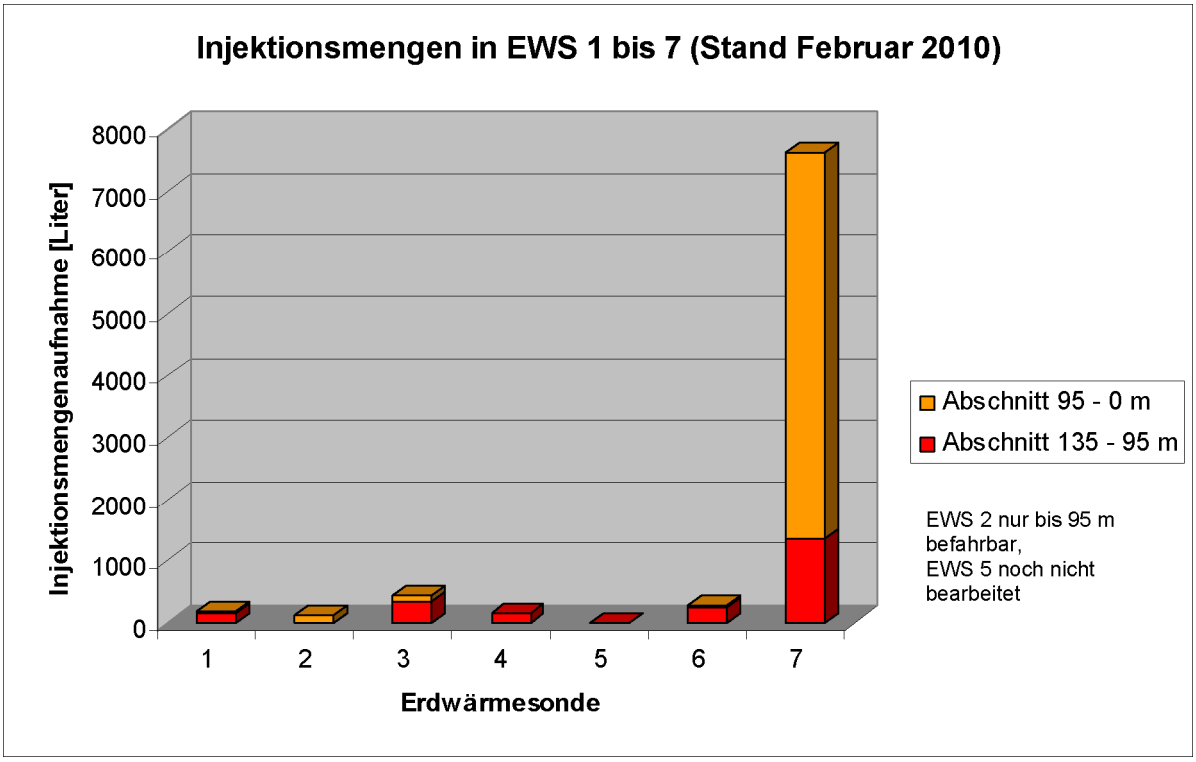
Abb. 8.7: Übersichtsgrafik zu den Injektionsmengenaufnahmen in den EWS 1bis EWS 7 (Stand Februar 2010).

In Abb. 8.7. ist die bisherige Injektionsmengenaufnahme für die Erdwärmesonden EWS 1 bis EWS 7 (Stand Februar 2010) dargestellt.

Auf Grund der bisher erfolgten Nachverpressungen in den Erdwärmesonden EWS 1 bis EWS 7 kann davon ausgegangen werden, dass mit der Injektion der EWS 7 ein nahezu offener Ringraum und damit ein hydraulischer Fließweg verschlossen werden konnte. Die Nachverpressungen der Erdwärmesonden werden noch mindestens bis Ende des ersten Quartals 2010 andauern.

Neben dem hydraulischen Abwehrbetrieb wurde nach Möglichkeiten gesucht, vorhandene Fließwege in undichten bzw. unverfüllten Ringraumabschnitten der Erdwärmesonden nachträglich technisch abzudichten. Da die Ringraumverfüllungen in den EWS 1 bis EWS 7 dem vorhandenen Sulfatangriff gegenüber erwiesener Maßen nicht resistent sind (Ettringit-Bildung), wurde nach Maßnahmen gesucht, diese Ringraumabschnitte durch lagenweises Verpressen mit sulfatrestistentem Zement zu verbessern. Damit soll vermieden werden, dass sich langfristig neue Fließwege entwickeln.

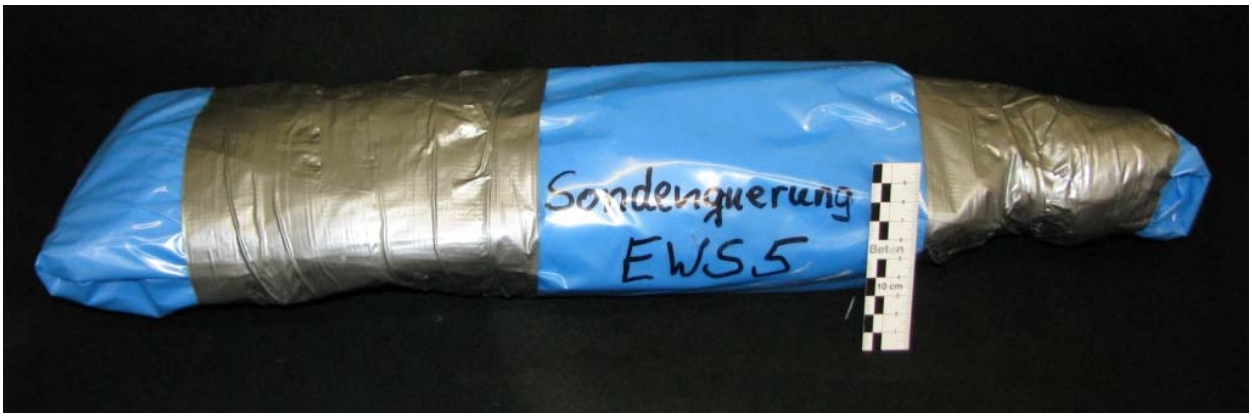
Am 06.08.2009 erhielt die MPA Karlsruhe Probenmaterial von einer Erkundungsbohrung, die die Erdwärmesonde EWS5 durchstoßen hat. Bei dem Probenmaterial handelt es sich um Teile der Verrohrung der Erdwärmesonde, anstehendes Anhydritgestein und zementöse Ringraumfüllung. Die Fotodokumentation der Probe ist in Anlage 1 in den Bilder 1 – 6 hinterlegt. Die chemischen Untersuchungen und röntgenographische Phasenanalyse beschränkt sich dabei auf die zementöse Ringraumfüllung (Anlage 1, Bild 6). Insbesondere sollte untersucht werden, ob ein sulfatbeständiger Zement verwendet wurde.

Bild 1: Übersichtsaufnahme der Probe nach der Anlieferung

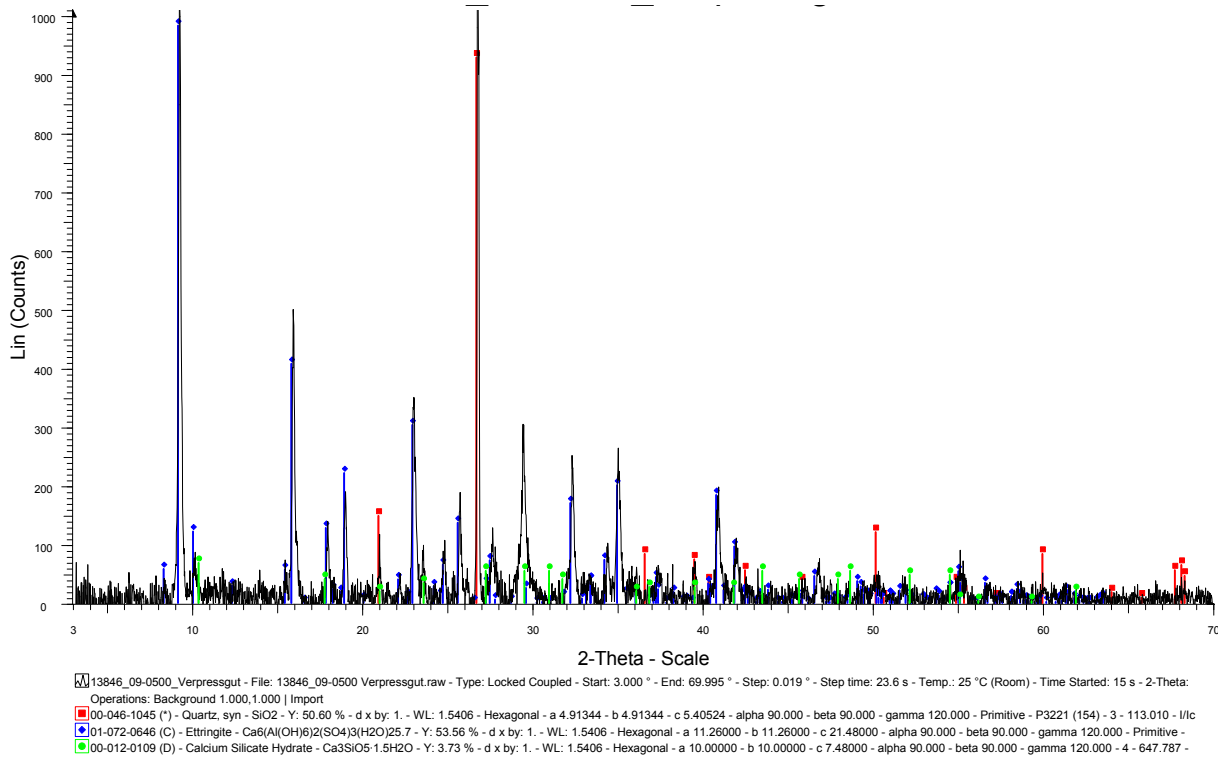
In Anlage 2, Bild 7 ist das aufgenommene repräsentative Röntgenspektrum der Probe dargestellt. Nachfolgende Mineralphasen konnten identifiziert werden:

Bild 7: Röntgendiffraktogramm der Ringraumfüllung
