Baden-Württemberg
REGIERUNGSPRÄSIDIUM FREIBURG
LANDESAMT FÜR GEOLOGIE, ROHSTOFFE UND BERGBAU

Geologische Untersuchungen von Baugrundhebungen im nordöstlichen Stadtgebiet von Böblingen (Hebungsgebiet "Nord")

- Sachstandsbericht -

Aktenzeichen: 95-4764//15-7202 [redacted]
Datum: 22.12.2015

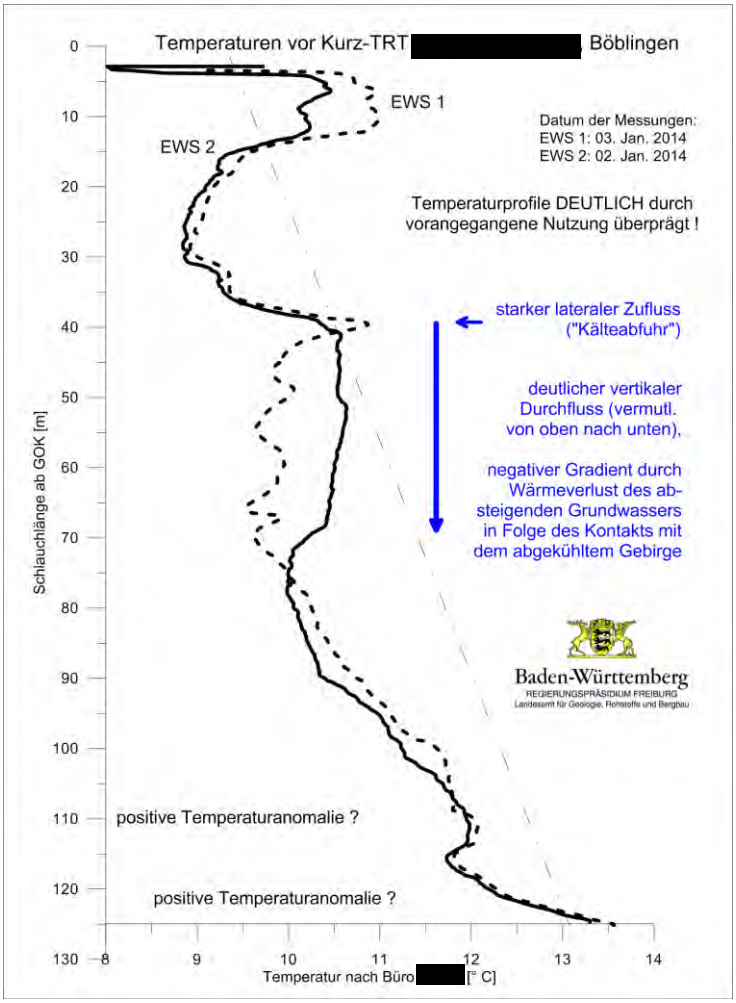
Abb. 2.1: Ruhetemperaturprofile in den beiden Erdwärmesonden EWS 1 und EWS 2

Der in EWS 1 bei ca. 38 m erkennbare markante positive Temperaturpeak wird als lateraler "Kälteabtransport" (nach langer vorangehender Nutzung) durch fließendes Wasser interpretiert. Die Abkühlung des umgebenden Gebirges ist der vorangegangenen Nutzung der EWS geschuldet, welche die Interpretation erschwert. Ferner gibt es einen Hinweis auf Zutritt von wärmerem Wasser in den Ringraum der EWS 2 und auf ein vertikales Strömen von ca. 40 m bis ca. 70 m mit einer sukzessiven Abkühlung des Wassers auf dem Weg nach unten. Hierbei ist auffällig, dass die Temperatur leicht absinkt, so dass wahrscheinlich von relativ geringen Fließraten auszugehen ist. Hinweise auf eine exotherme Reaktion zwischen 40 m und 70 m liegen aus Sicht des LGRB nicht vor. Aus den Messergebnissen lässt sich zusammenfassend schließen, dass zumindest in der EWS 2 eine Undichtigkeit und vertikale Wasserbewegungen vor allem im Bereich von 40 m – 70 m vorhanden sind. Ab ca. 90 m deutet

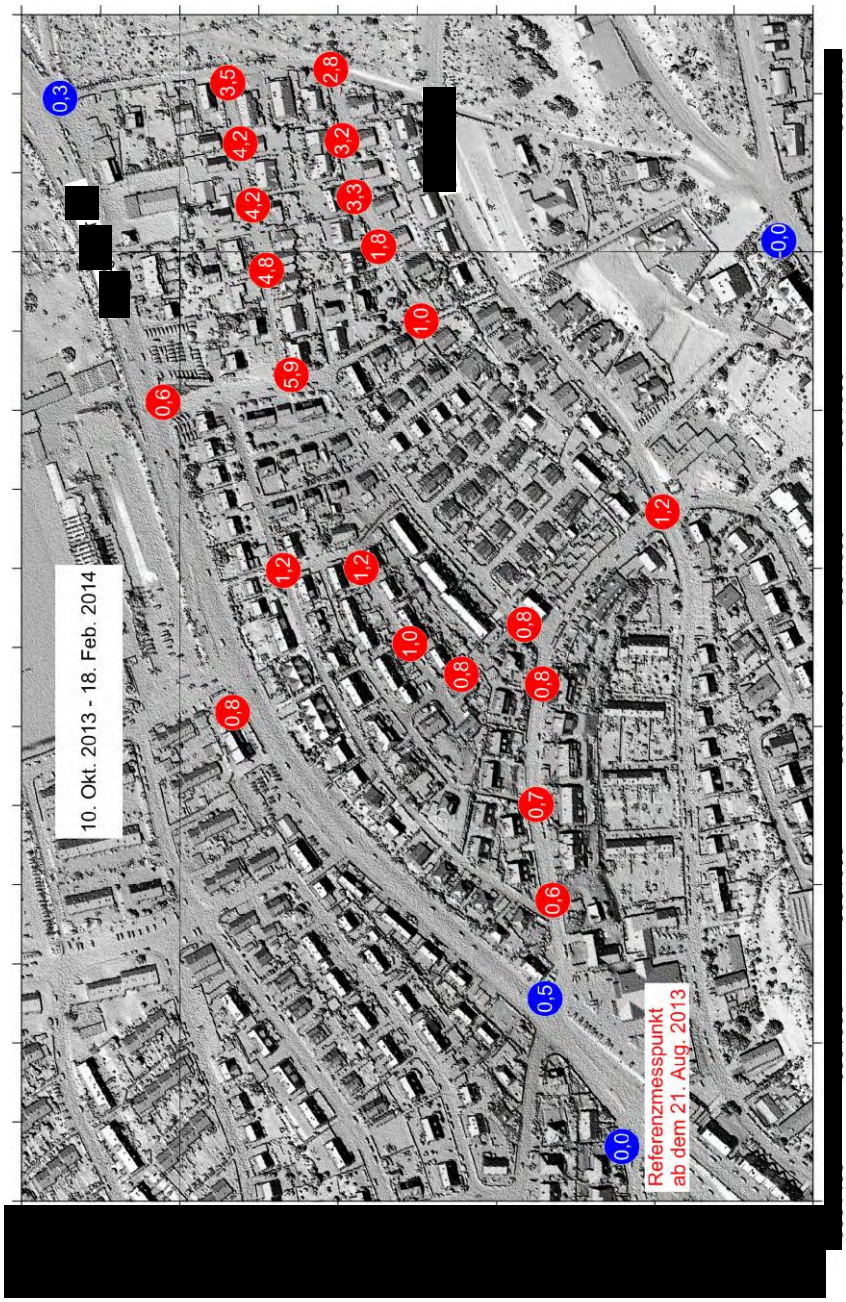
Abb. 4.3: Hebungsgeschwindigkeiten [mm/Monat] in der Messperiode 10.10.2013 – 18.02.2014 (rote Punkte: Hebung, blaue Punkte: Stabilität)

In Abb. 4.3 werden die Hebungsgeschwindigkeiten in der Messperiode 10.10.2013 – 18.02.2014 dargestellt. Der signifikante Hebungsbereich ist hier im Norden durch die [redacted] im Westen durch die [redacted] im Süden durch die [redacted] und im Osten innerhalb des Waldstücks östlich der Wasserleitung der Bodenseewasserversorgung (ohne geodätische Messpunkte) begrenzt. Das Hebungszentrum befindet sich am Messpunkt HB Z3 im Bereich [redacted] mit einer Hebungsgeschwindigkeit von knapp 6 mm/Monat.

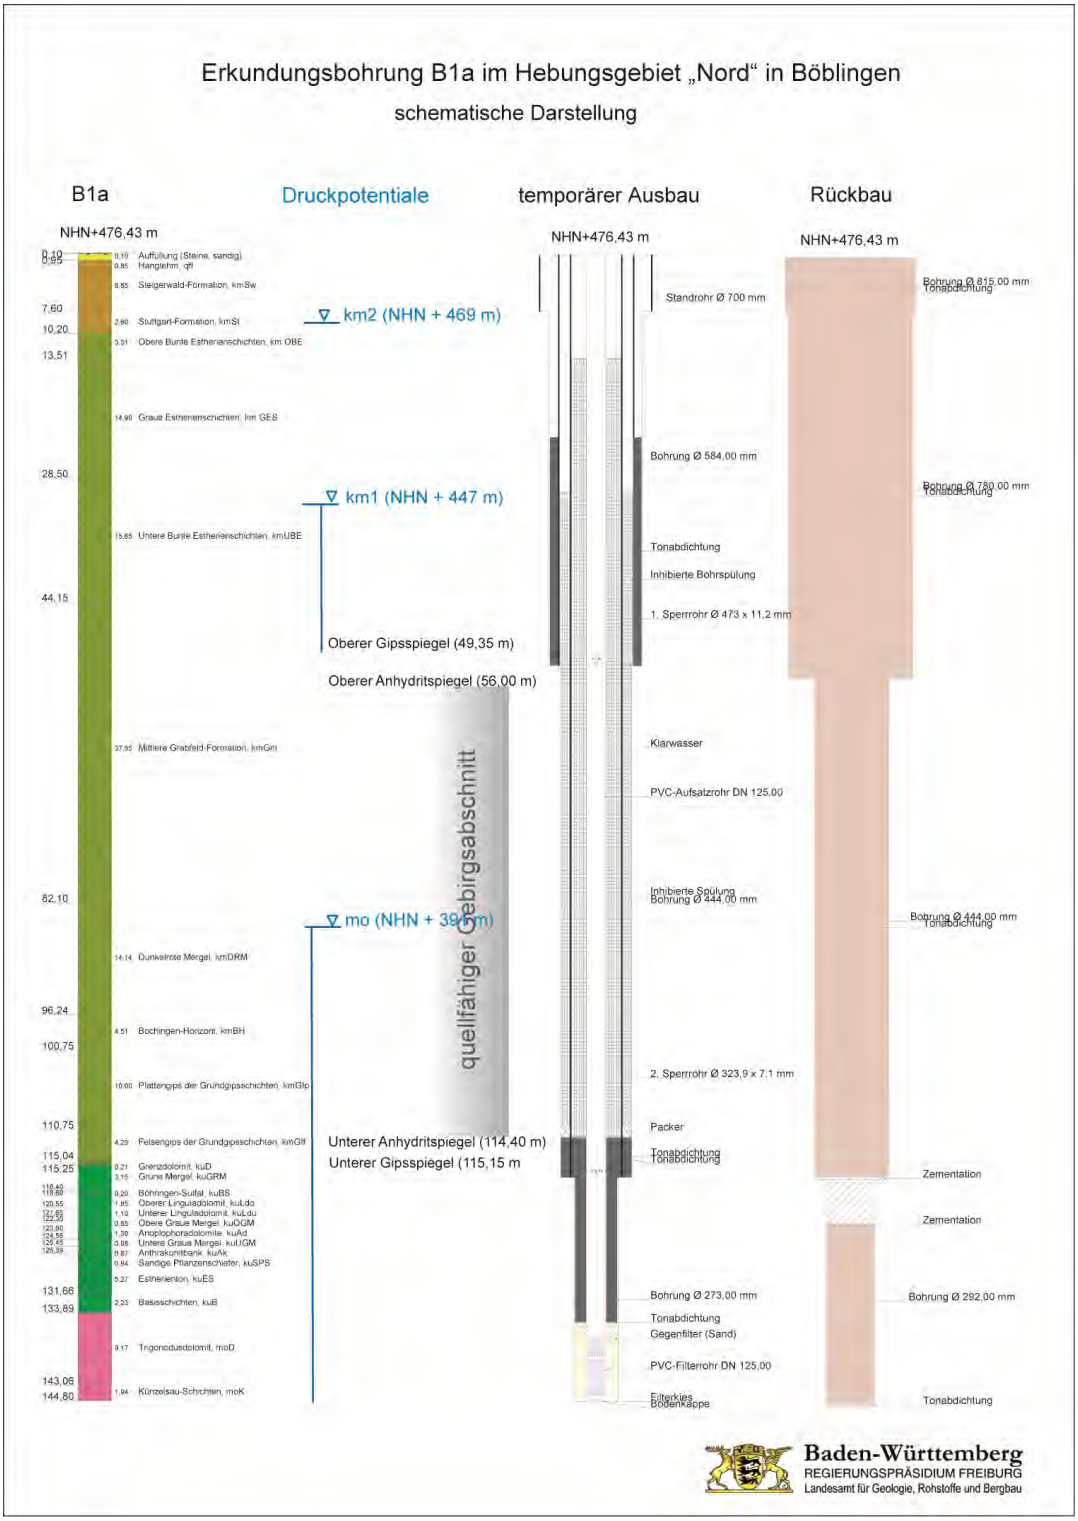
Abb. 5.2: Vereinfachte zusammenfassende Geologische Profilsäule der Erkundungsbohrung B1a mit Angaben zum Zwischen- und Endausbau (=Rückbau)

In Abb. 5.2 ist das Bohrprofil der Erkundungsbohrung B1a (graphische Darstellung mit geologischer Gliederung, der erkundeten GW-Druckpotenziale und Sulfatführung) vereinfacht dargestellt. Die Bohrkern-Fotodokumentation der Erkundungsbohrung B1a sowie die technische Ausbauzeichnung sind in Anl. 2 beigefügt.

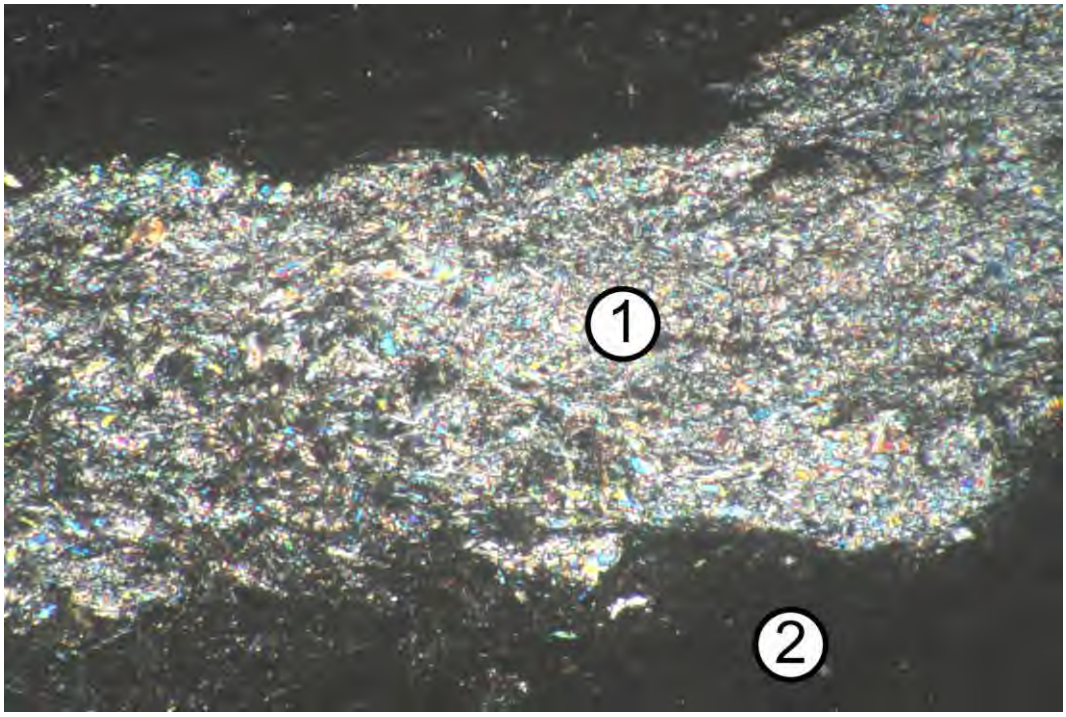
misst die lange Seite in natura (Bildbreite) 2,3 mm. Die Bilder dokumentieren ausgehend von einem noch unverändert vorliegenden Anhydritgestein (Abb. 8.1) den noch andauernden Prozess der Fasergipsausscheidung im Lösungs-/Fällungsprozess der Umwandlung von Anhydrit zu Gips (Abb. 8.2 bis Abb. 8.5). Der Lösungs-/Fällungsprozess hält solange an, bis sämtliches, in das quellfähige Gebirge eingedrungene Wasser vollständig aufgezehrt ist.

Abb. 8.1: Kernstück aus B1a bei 104,20 m (Plattengips Grundgipsschichten, kmGIp): Anhydritlage ① in Tonstein ②, (noch) keine Umwandlungserscheinung.

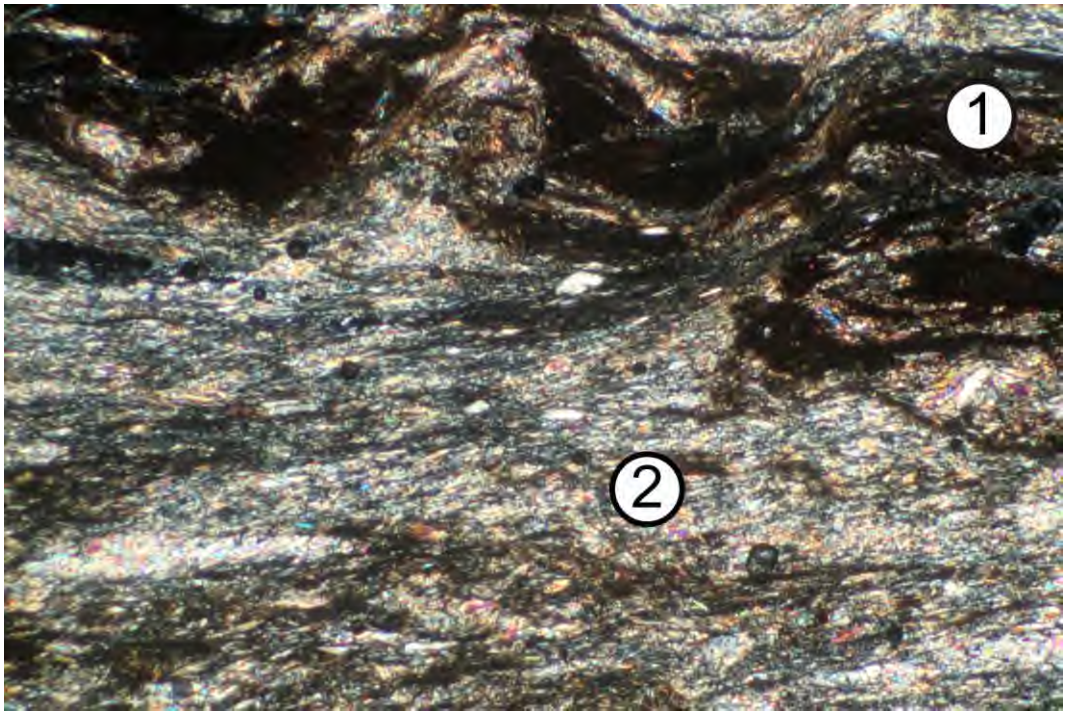
Abb. 8.2: Kernstück aus B1a bei 104,30 m (Plattengips Grundgipsschichten, kmGIp): Beginnende Rissbildung mit wenigen Hohlräumen (= schwarz) in gefälteter tonreicher Zwischenlage ①, noch sehr wenig Gips, viel Anhydrit ②

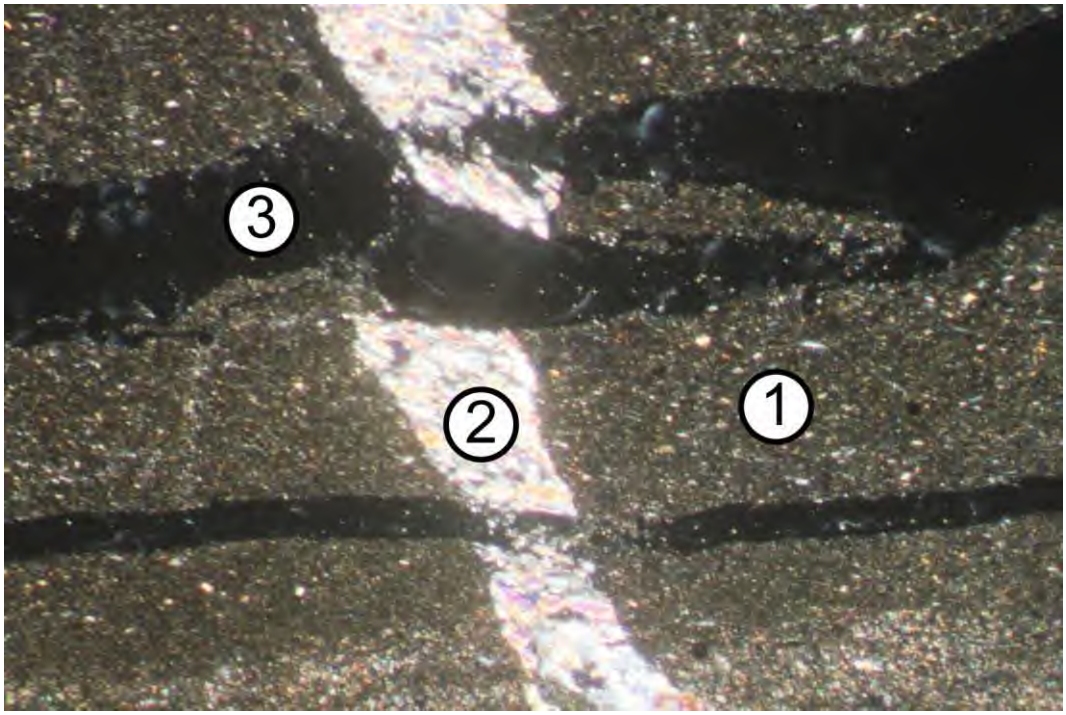
Abb. 8.3: Kernstück aus B1a bei 104,20 m (Plattengips Grundgipsschichten, kmGIp): Anhydrit-führender Tonstein ①, mit Anhydrit gefüllter (alter) Riss ②, von neuer, noch offener Kluft durchschlagen mit lateralem Versatz ③, noch keine Gipsneubildung

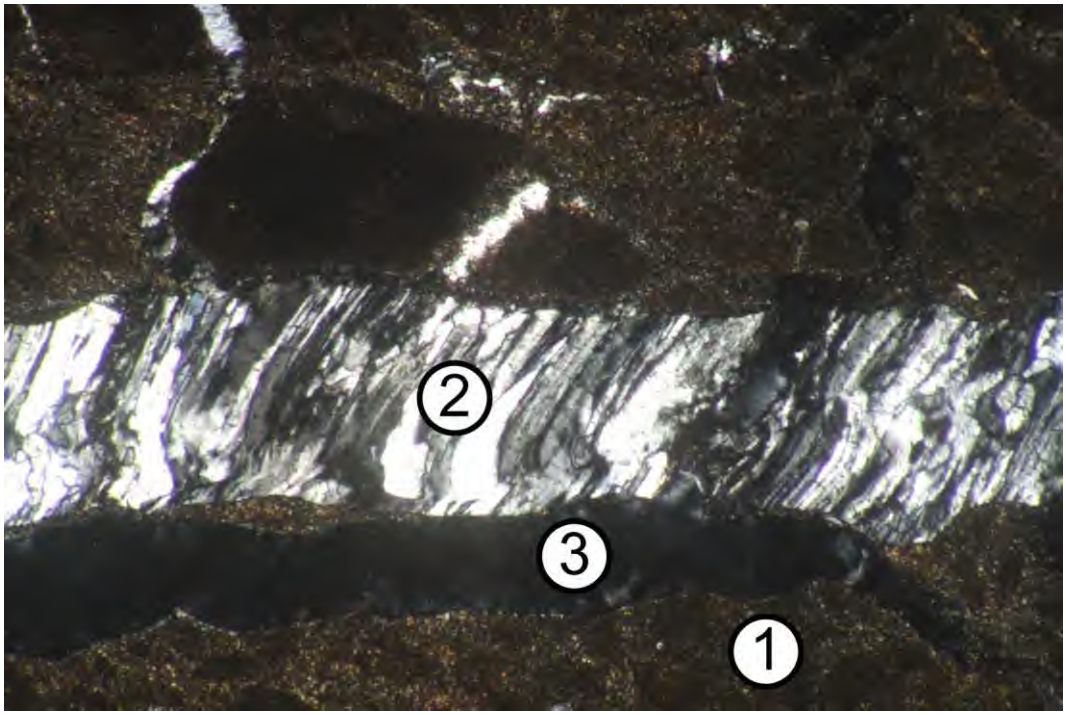
Abb. 8.4: Kernstück aus B1a bei 100,50 m (Bochingen-Horizont, kmBH): Anhydrit-führender Tonstein ① mit Fasergips-Kluft ②, letzterer z. T. sigmoidal durch Bewegung, jüngerer Riss quert ersten, Hohlraum unterhalb Fasergips-Kluft noch ungefüllt ③

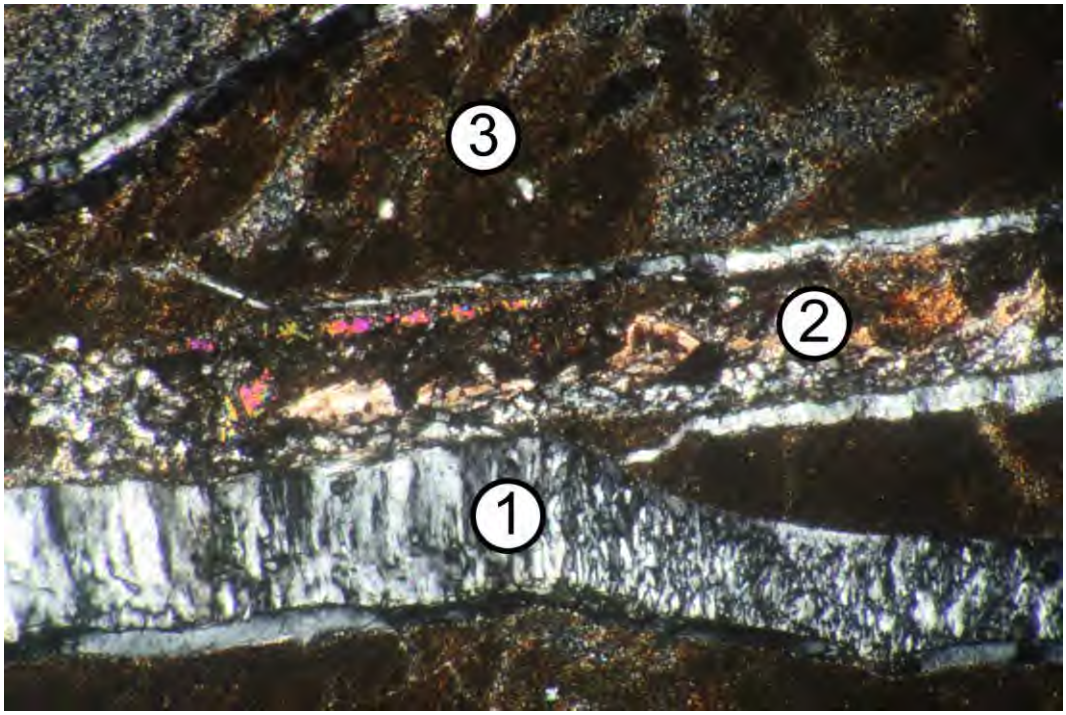
Abb. 8.5: Kernstück aus B1a bei 100,50 m (Bochingen-Horizont, kmBH): Mehrphasige Kluftfüllung aus Fasergips ① parallel und lateral einer Anhydritlage ② in Tonstein ③

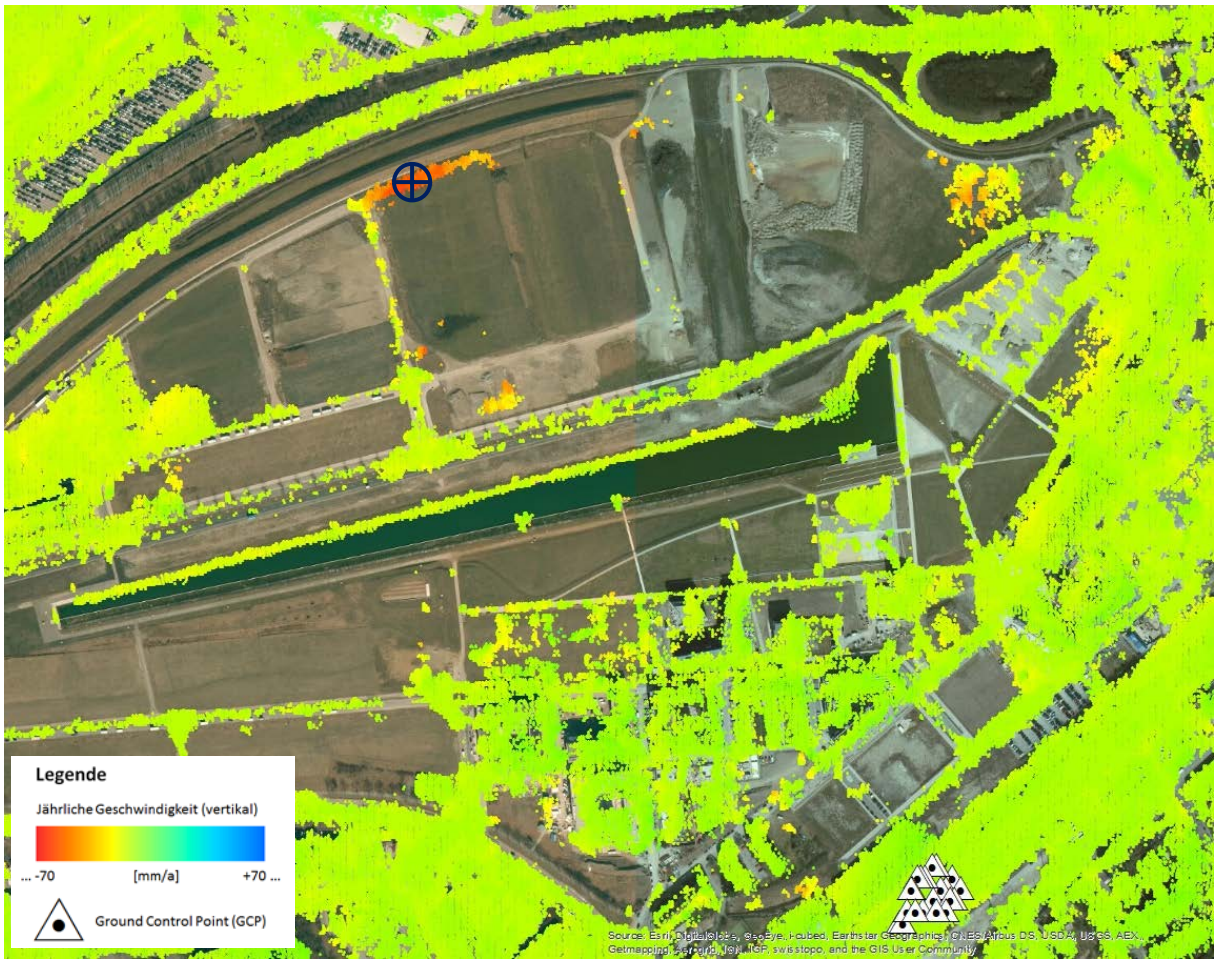
Abbildung 17: Vergrößerter Ausschnitt des Gesamtergebnisses, unterlegt mit optischen Bilddaten. Schwarzes Fadenkreuz symbolisiert die Lokation der Zeitserie in Abbildung 18.

Auffällige Absenkungswerte zeigen sich im Bereich des Flugfeldes Böblingen/Sindelfingen. Optische Billdaten zeigen Abriss und Neubaumaßnahmen nach 2008. Es kann vermutet werden, dass aufgeschüttete Erdmassen bzw. Neubauten sich im normalen Umfang setzen. Dieser Effekt ist hinlänglich aus anderen Projekten bekannt. Besonders aufgeschüttete Erdmassen erfahren, durch die Kompaktion, erhebliche Senkungswerte. Im Radar-Intensitätsbild ist solch eine Aufschüttung im Bereich der starken Senkung in Abbildung 17 zu erkennen. Neubauten setzen sich üblicherweise um mehrere Zentimeter.

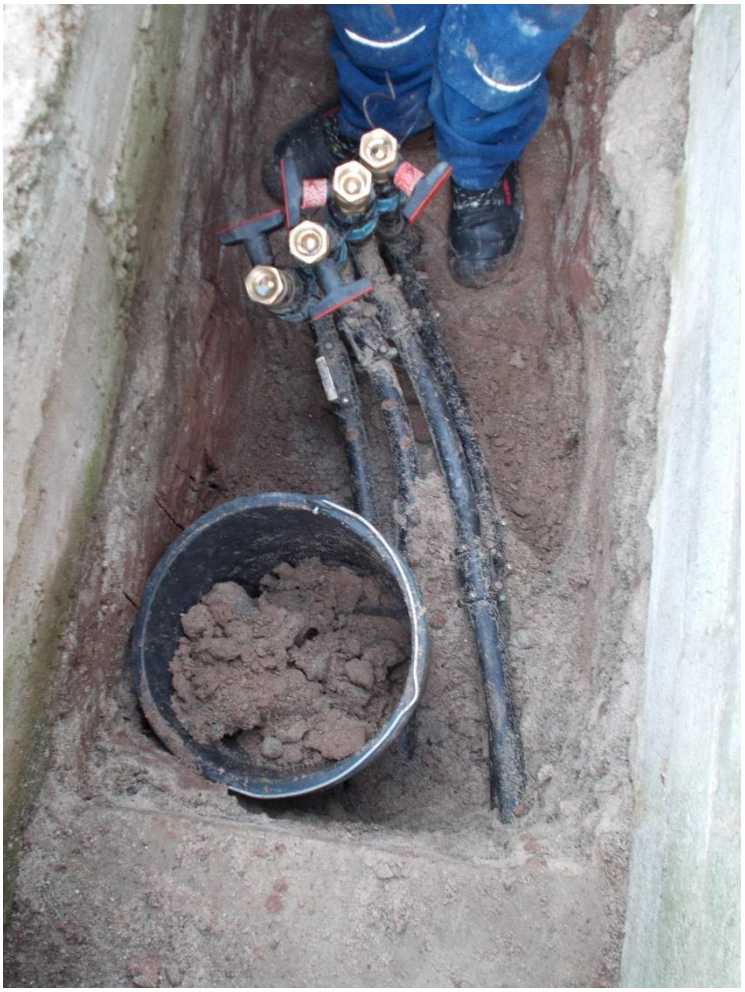
Bild 1: Baustelleneinrichtung Fa. [redacted] zur EWS-Sanierung

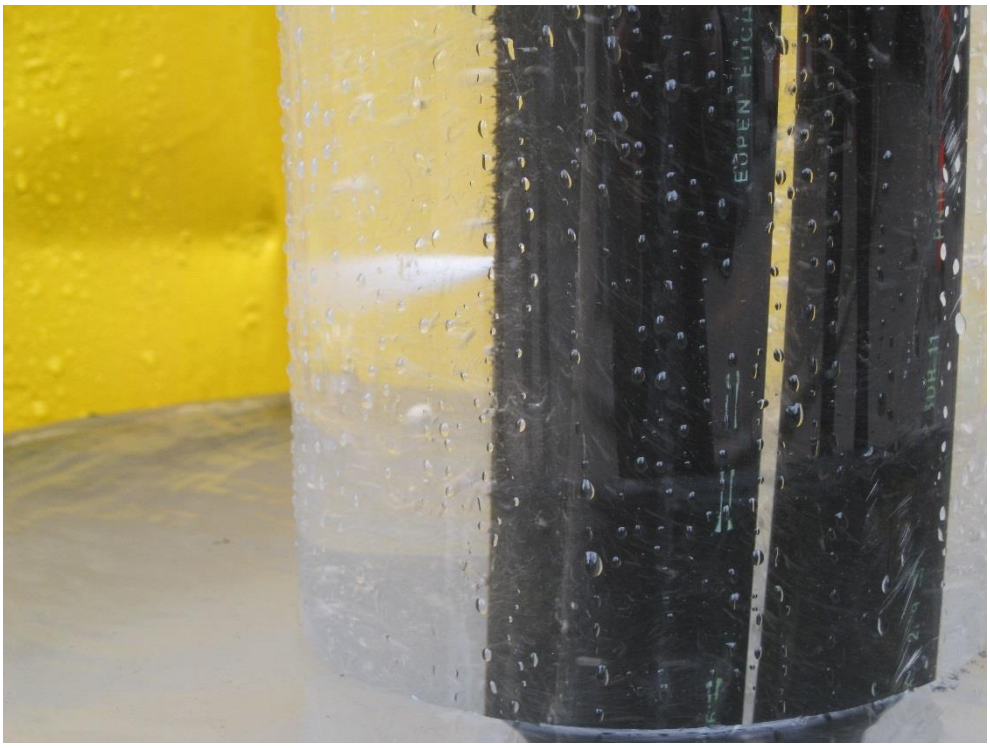
Bild 4:
Schneidtests an einem Sondenpaar

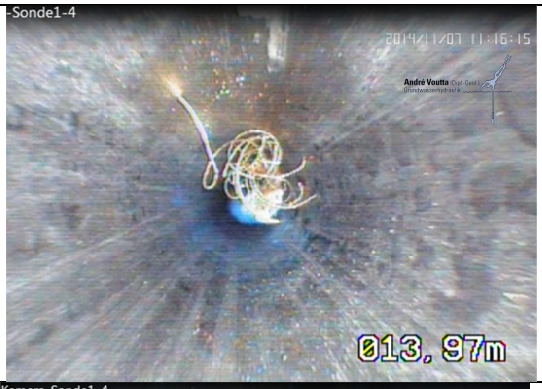
m u. GOK	Anmerkung	[redacted] EWS 1
	<u>EWS 1 Rohr 4</u>	
13,97	Vertikalblick auf abgerissenen Hydraulikschlauch in 14,5 m u. GOK

[redacted] **Kamerabefahrung in der EWS 1 Rohr 4 + 3**

2.1	**Sanierung / Bergung EWS 1 – Aktueller Stand** Beim vorgesehenen Bergeversuch des abgerissenen Schneidschlauches im Rohr 4 der EWS 1 gibt es bisher keine Fortschritte in der Beschaffung / Herstellung einer Bergeapparatur. Die Fa. [redacted] bemüht sich jedoch weiterhin darum. Erst nach abschließender Klärung dieses Themas wird über die weitere Vorgehensweise in EWS 1 entscheiden. Derweil wird mit der Sanierung in EWS 2 begonnen.
