## Blockschlag in Ammerbuch-Reusten

#### Hergang des Ereignisses

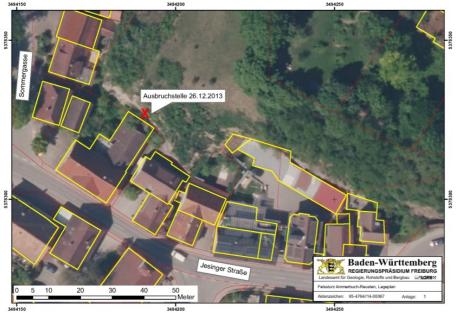
Lageplan (Maßstab 1:500)

In den späten Abendstunden des 26.12.2013 ereignete sich hinter einem Wohngebäude in der Jesinger Straße in Ammerbuch-Reusten nach langanhaltenden Niederschlägen ein Blockschlag aus einer ehemaligen Steinbruchwand. Dabei wurde das Dach des nahe zur Steinbruchwand gelegenen Wohngebäudes durchschlagen. Die Bewohner der betroffenen Wohnung waren zum Zeitpunkt des Schadensfalles glücklicherweise nicht anwesend, so dass kein Personenschaden zu verzeichnen war.
