## Murgang bei St. Blasien-Menzenschwand

### Ereignis

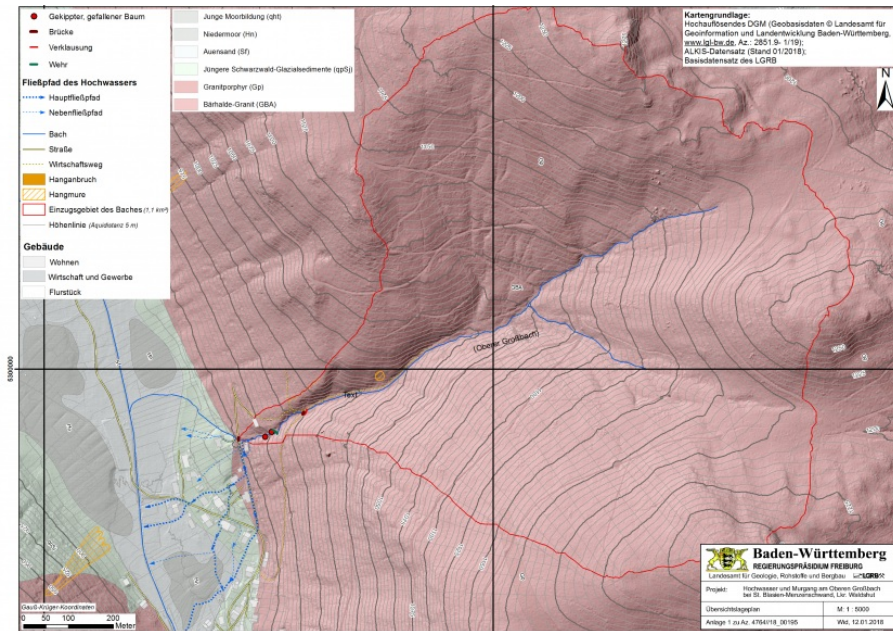
Übersichtslageplan des Einzugsgebiets des Oberen Großbachs

Das oberirdische, ca. 1,1 km<sup>2</sup> große Einzugsgebiet des Oberen Großbachs erstreckt sich ostnordöstlich der bebauten Ortslage von Menzenschwand-Hinterdorf. Es umfasst einen trichterförmigen Grundriss zwischen den Gipfeln „Klingeelfelsen“, „Kapellenkopf“ und „Silberfelsen“ und erstreckt sich auf einer Höhe von rund 900–1270 m ü. NHN.

Die natürlichen Hänge des Einzugsgebiets sind größtenteils nach Nordwesten, Westen bis Südwesten exponiert. Die Generalneigung dieser Hänge beträgt zumeist etwa 20–30°. Die Hangbereiche versteilen sich unmittelbar zum Gewässerrand des Oberen Großbachs lokal bis auf 50° Neigung. Nahe den oberen Rändern des Bacheinzugsgebiets flachen sich die Hänge zum Teil sehr stark ab.

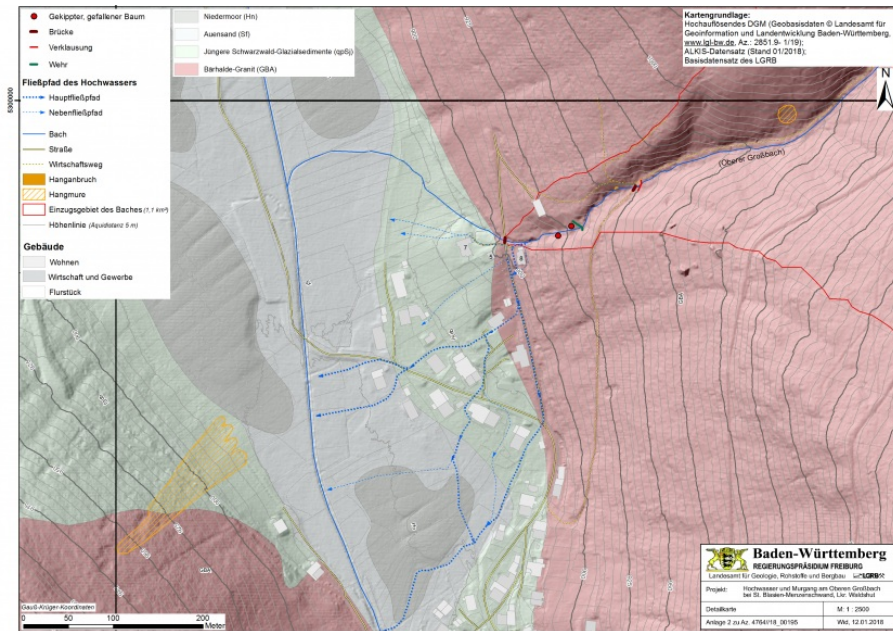
Detailkarte des Murgangs sowie der Fließpfade

Auf etwa 950 m ü. NHN quert ein Wirtschaftsweg mit einer kleinen Brücke den Bach. Diese Überfahrt wurde durch den Murgang stark beschädigt bis zerstört. Wenig unterhalb der Wirtschaftswegüberfahrt zeigt sich in der Böschungskrone der nördlichen Uferböschung (etwa 947 m ü. NHN) ein Hangabbruch auf ca. 5 m Länge. 20 Höhenmeter unterhalb der Wirtschaftswegüberfahrt befindet sich auf etwa 930 m ü. NHN ein inzwischen auffälliges Wehr, welches ursprünglich als Ausleitungsbauwerk für eine Triebwasser-Fallrohrleitung zur einer ehemaligen Steinschleiferei diente. Sowohl das Wehr als auch der seitliche Durchfluss des Oberen Großbachs wurden durch das Schadensereignis stark beschädigt.
