## Murgang bei St. Blasien-Menzenschwand

### Ereignis

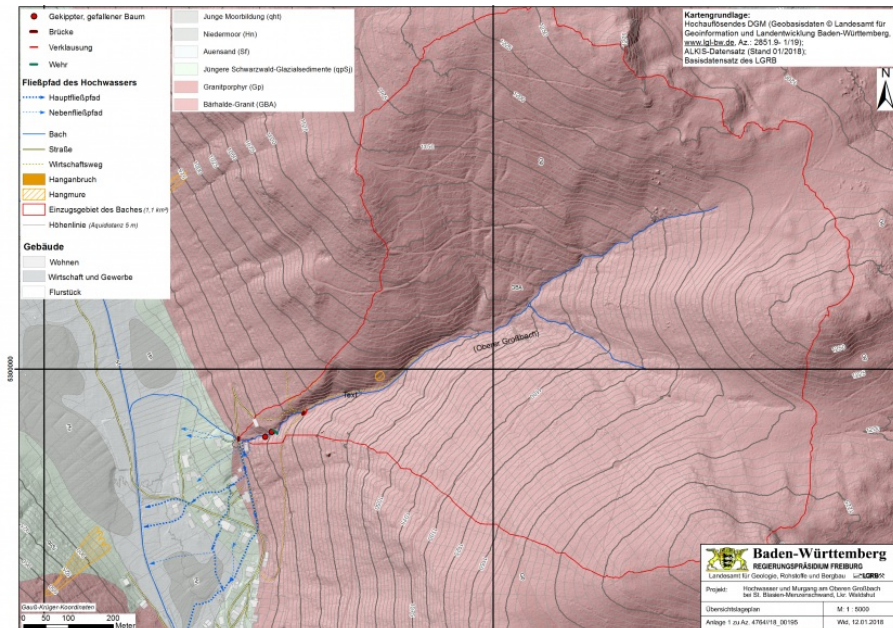
Übersichtslageplan des Einzugsgebiets des Oberen Großbachs

Das oberirdische, ca. 1,1 km<sup>2</sup> große Einzugsgebiet des Oberen Großbachs erstreckt sich ostnordöstlich der bebauten Ortslage von Menzenschwand-Hinterdorf. Es umfasst einen trichterförmigen Grundriss zwischen den Gipfeln „Klingeelfelsen“, „Kapellenkopf“ und „Silberfelsen“ und erstreckt sich auf einer Höhe von rund 900–1270 m ü. NHN.

Die natürlichen Hänge des Einzugsgebiets sind größtenteils nach Nordwesten, Westen bis Südwesten exponiert. Die Generalneigung dieser Hänge beträgt zumeist etwa 20–30°. Die Hangbereiche versteilen sich unmittelbar zum Gewässerrand des Oberen Großbachs lokal bis auf 50° Neigung. Nahe den oberen Rändern des Bacheinzugsgebiets flachen sich die Hänge zum Teil sehr stark ab.
